### 3. 佐呂間町若佐地区における竜巻被害

#### 3.1 被害概要

11月7日13時20分から30分にかけて北海道佐呂間町若佐地区で竜巻が発生した（図2, 3参照）。佐呂間町の調査によると、人的被害は死者9名、重傷者6名、軽傷者20名、住家被害は全壊12世帯、半壊8世帯、一部損壊18世帯、非住家被害は全壊35棟、半壊3棟、一部損壊27棟となった（2006年11月8日21時現在、佐呂間町調査）。死者9名および重傷者の多くは、竜巻が直撃した新佐呂間町トンネル工事（2004年3月～2008年3月予定）事務所の所員ほかである。佐呂間町若佐地区の住民の人的被害は比較的軽度である。

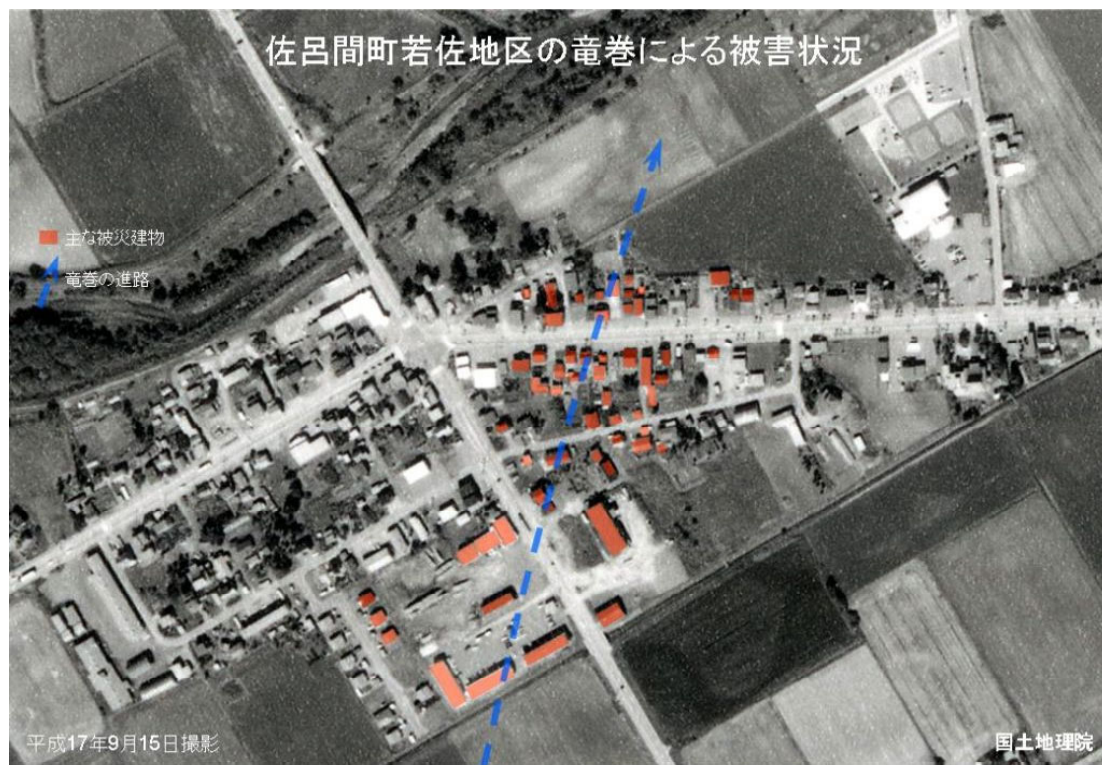
写真1 佐呂間町若佐地区での竜巻の経路（2005年9月15日国土地理院撮影<sup>6)</sup>）

写真1は竜巻被害の約1年2ヶ月前に国土地理院が撮影したもので、写真2は被災翌日の11月8日に(株)シン技術コンサルが撮影したものである<sup>6)</sup>。写真1、2に示すように竜巻は佐呂間町若佐地区の中心部を南から北に縦断した。写真2の左下が死者9名を出した新佐呂間トンネル作業事務所・宿舎である。

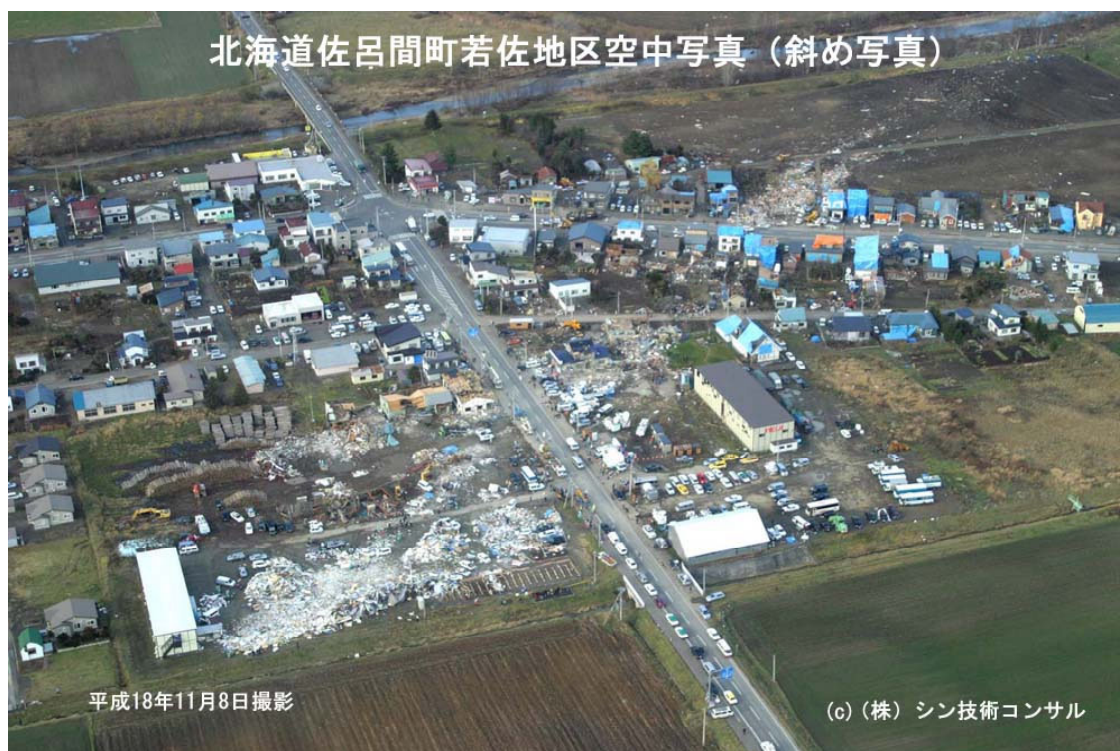
写真2 佐呂間町若佐地区被害状況（2006年11月8日(株)シン技術コンサル撮影<sup>6)</sup>）

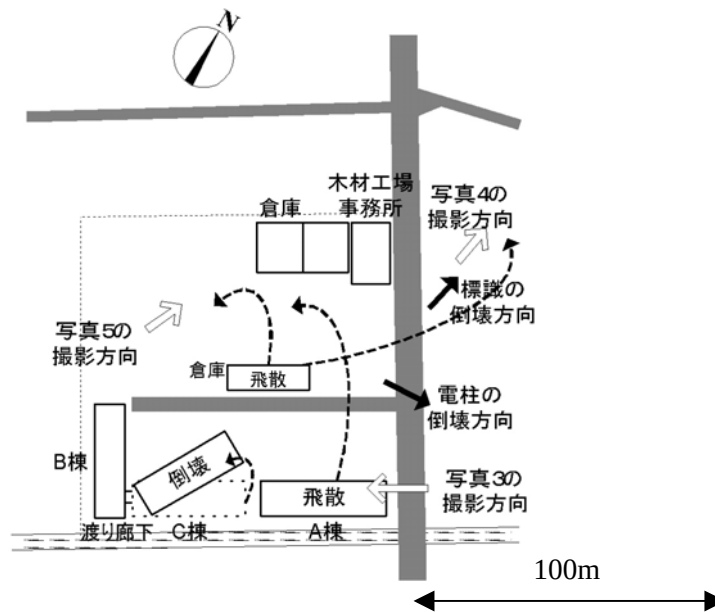
図5 新佐呂間トンネル作業事務所・宿舍の敷地状況

佐呂間町若佐地区では、新佐呂間トンネル作業事務所・宿舍として供されている3棟の仮設建築物（全て2階建て軽量鉄骨造）のうち、A棟が北側に飛ばされ、C棟東側が北側に移動し倒壊した。（図5参照）。写真3の手前はA棟（所長室、事務所及び打合せ室）の跡で、上部構造が向かって右方向（北方向）に吹き飛ばされているため、木ぐい群のみが残されている状態である。写真4、5、20に示すように、A棟の上部構造とみられる構造部材（ラチス梁）等が北側に隣接する木材工場敷地内および道路を挟んで東側の敷地内に多数散乱していた。

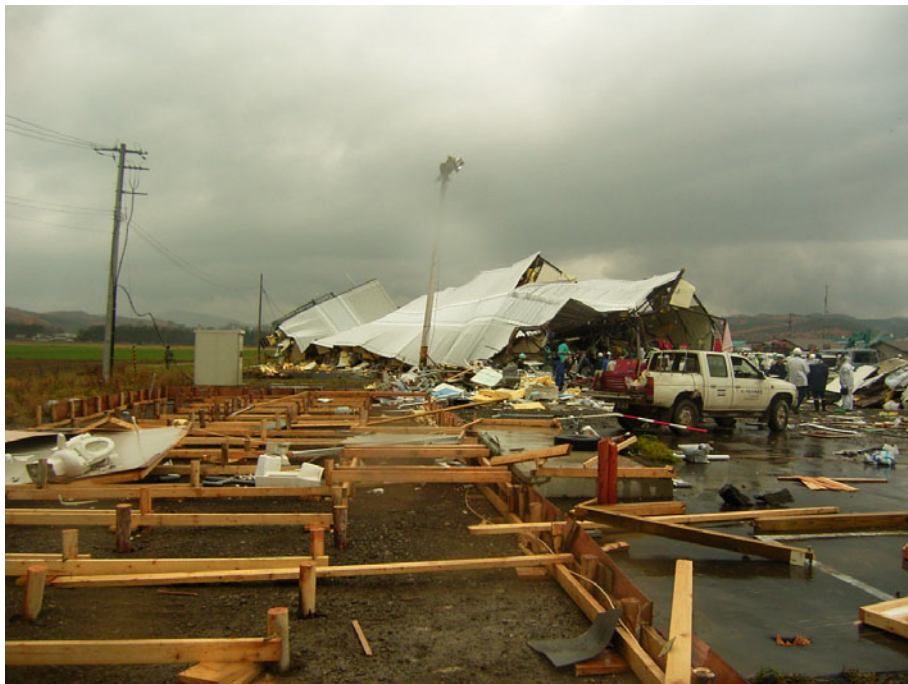
写真3 被災直後の新佐呂間トンネル作業事務所・宿舍（国土交通省北海道開発局提供）

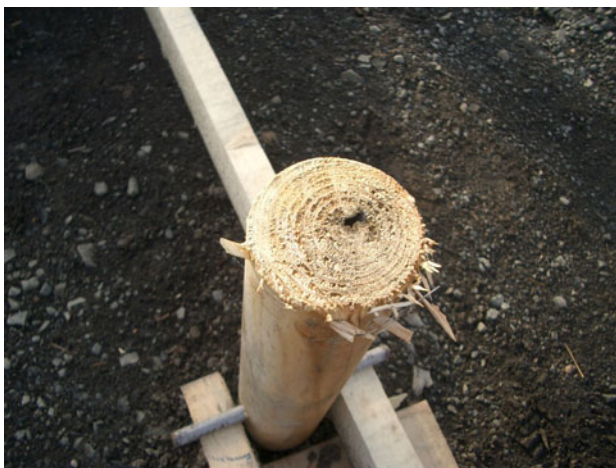
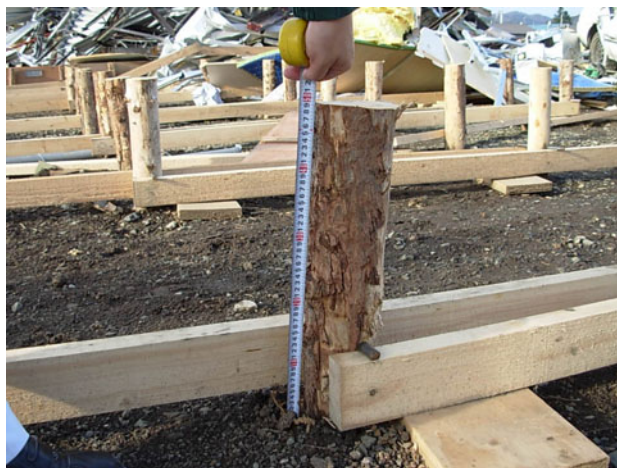
A 棟では、写真 6、7 に示すような木ぐい（径約 100mm，地面からの高さ約 510mm）が敷地内に打たれており、外周部は梁間方向、桁行方向ともに約 900mm 間隔、外周部以外は梁間方向が約 1800mm 間隔、桁行方向が約 900mm 間隔となっている。木ぐいの上面には釘が抜けた跡があり、根太との固定のために釘が打たれていたものと思われる。また、外周部の木ぐいは、1 本おき（約 1800mm 間隔）にかすがいで土台（角材 100mm×100mm）に固定されていた跡が認められた（写真 8、9 参照）。なお、写真 6、7 に木ぐいを貫通するボルトと木ぐいを挟む 2 本の横材があるが、これらの横材は杭の通りを良くしばたつかなくするための根絡みであり、荷重伝達を図るような構造材ではないものと考えられる。

写真6 木ぐい (A棟)

写真7 木ぐい (A棟)

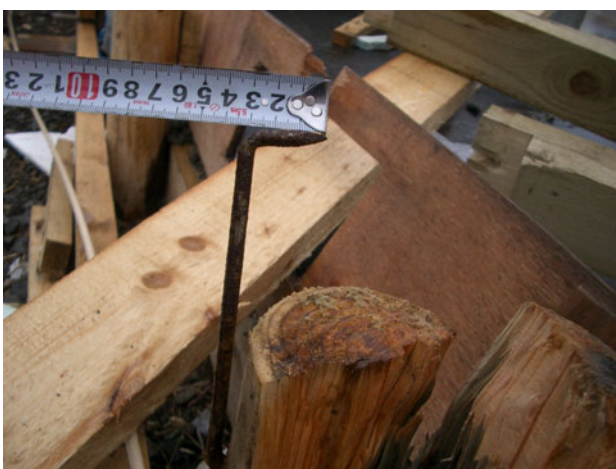
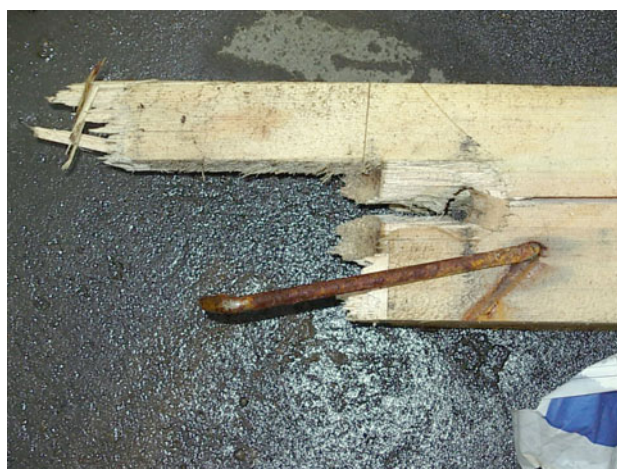
写真8 木ぐい側に残ったかすがい (A棟)

写真9 土台側に残ったかすがい (A棟)

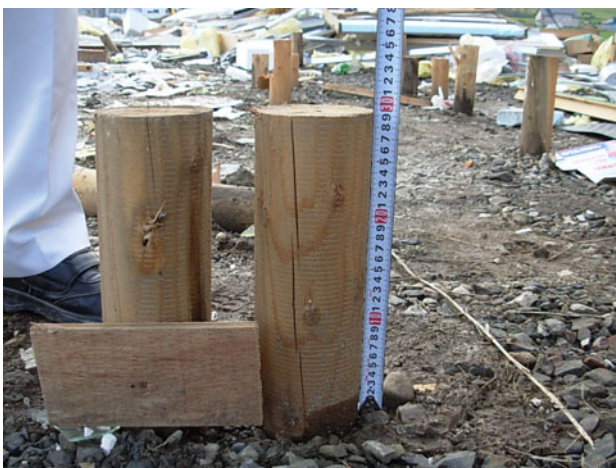
一方の C 棟では、写真 10 に示す木ぐい（径約 100mm，地面からの高さ約 310mm）が敷地内に打たれており、桁行方向の外周部は約 900mm、外周部以外は梁間方向が約 900mm 間隔、桁行方向が約 1800mm 間

写真10 木ぐい (C棟)

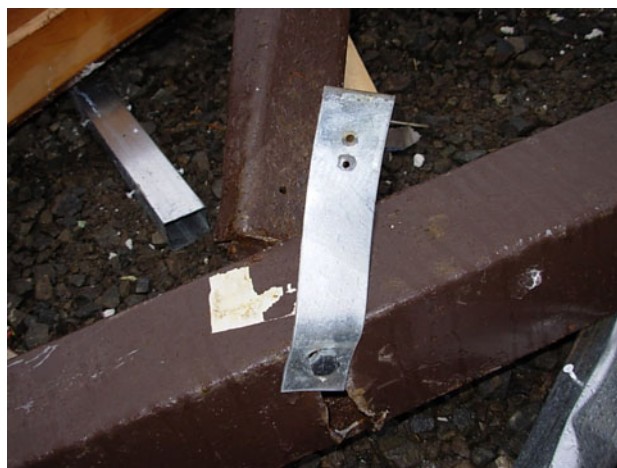
写真11 角型鋼管の土台と木ぐいとを固定した接合金物 (C棟)

隔となっている。また、外周部の桁行方向の木ぐいには、1本おき（約1800mm間隔）で2本のくぎを打ち付けた跡が認められた。これは木ぐいと土台と思われる角型鋼管（100mm×100mm）との固定のために用いた短冊状の接合金物（幅約40mm×長さ約180mm×厚さ約2mm）を、木ぐいに固定した跡であると考えられる。接合金物自体は、土台と思われる角型鋼管にボルトで留め付けられた状態で発見できた（写真11参照）。ただし、この接合金物の取り付け間隔は確認できなかった。また、渡り廊下側の木ぐいには、C

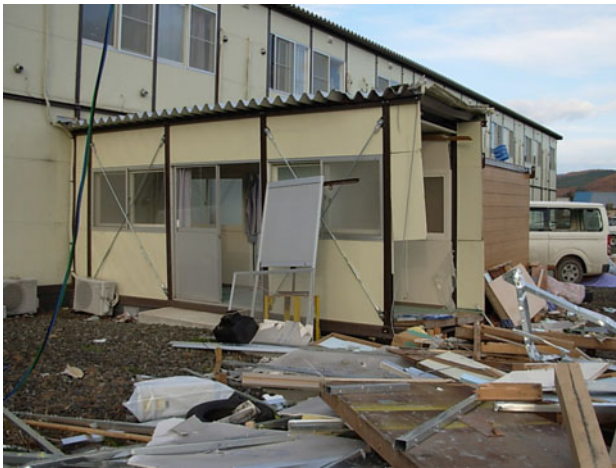
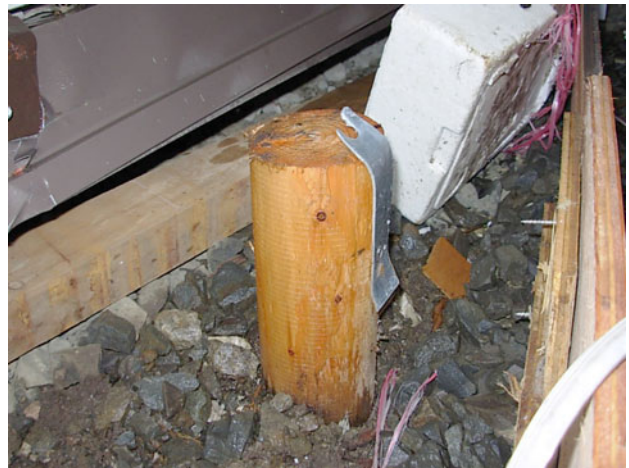
写真 12 B 棟と C 棟をつなぐ渡り廊下

写真 13 渡り廊下の木ぐいに残った接合金物

棟の木ぐいに用いられたものと同じ仕様と考えられる接合金物が残っており、土台を留めつけるためのボルト孔が損傷している状態であった（写真 12、13 参照）。

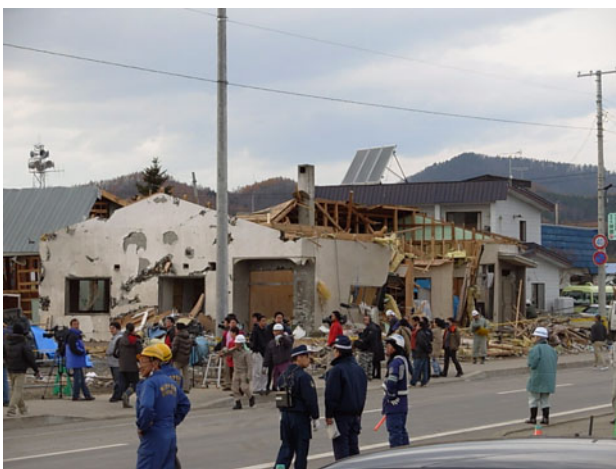
写真 14 事務所併用住宅の被害

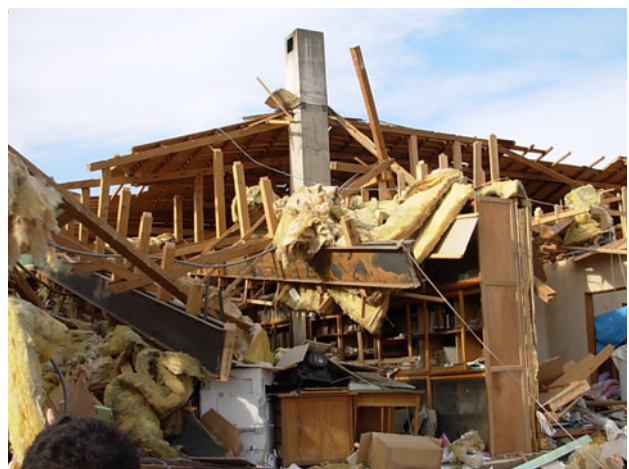
写真 15 事務所併用住宅の被害

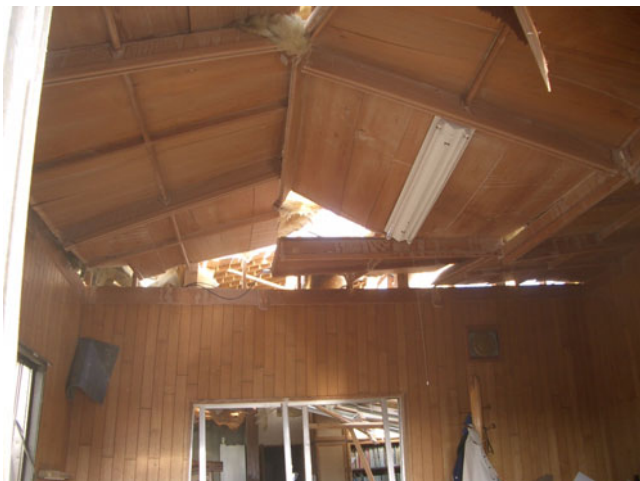
写真 16 天井が上部に引っ張られている住宅

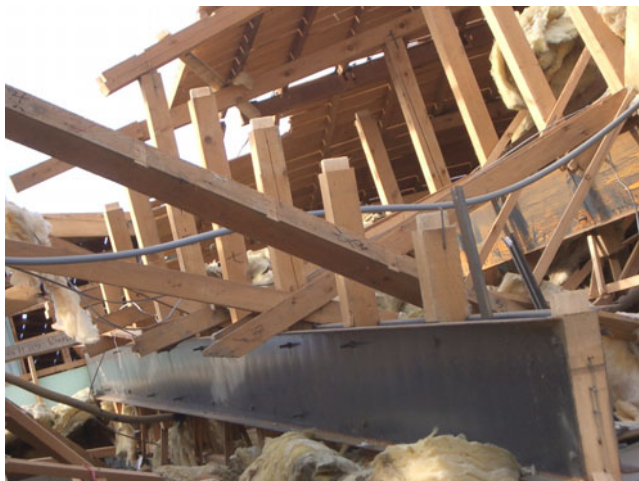
写真 17 小屋束とたるき間のかすがいが外れた住宅

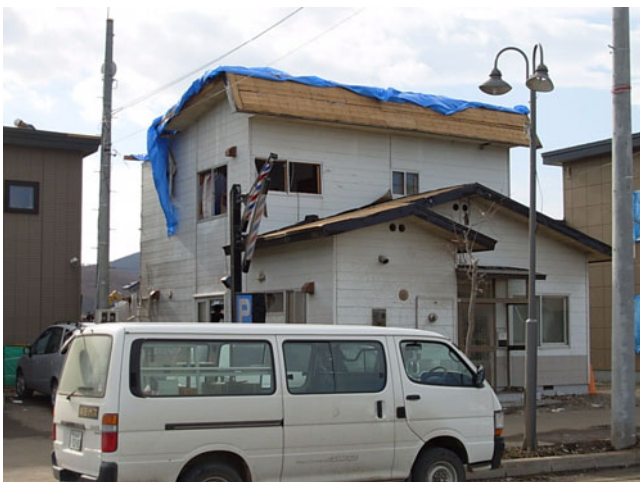
写真 18 屋根葺き材が飛散した住宅

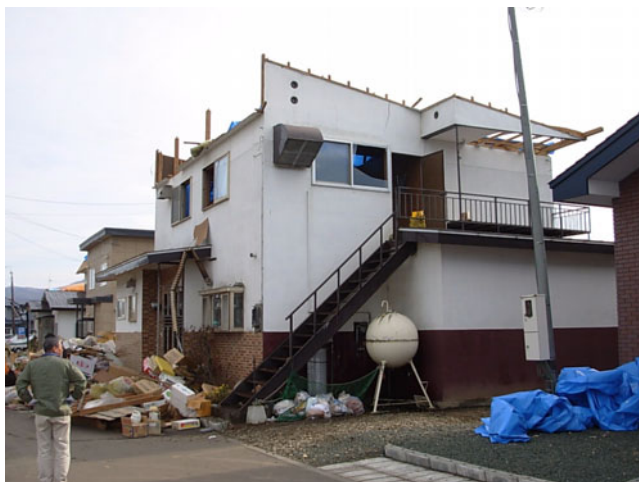
写真 19 屋根（下地材を含む）及び外壁の一部が飛散した住宅

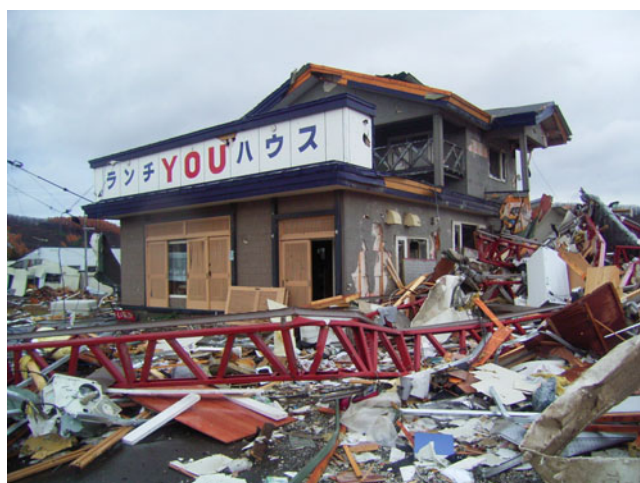
写真 20 飛来物による損傷の激しい店舗併用住宅  
(国土交通省北海道開発局提供)

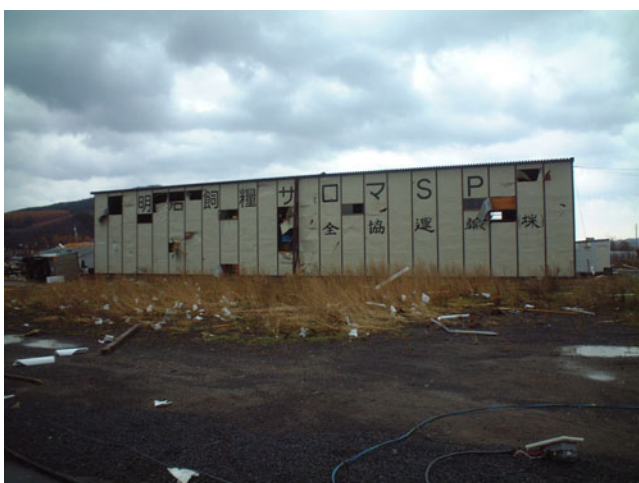
写真 21 飛来物による衝突痕が残る倉庫  
(国土交通省北海道開発局提供)

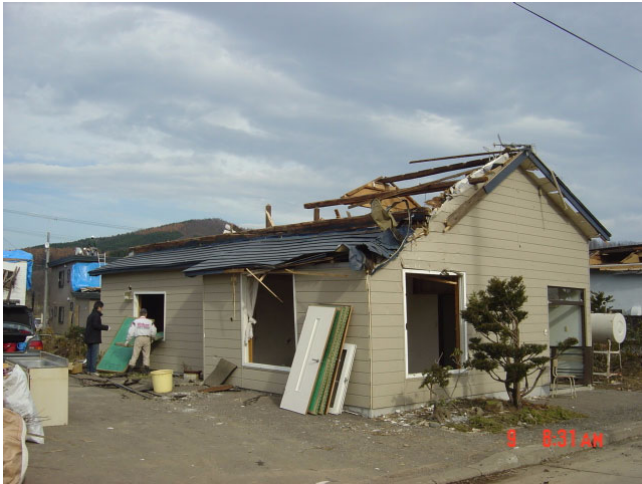
写真 22 屋根（下地材を含む）全体が飛散した住宅

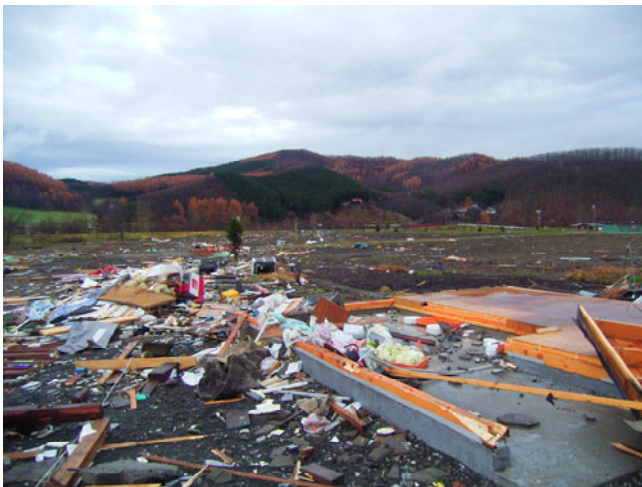
写真 24 倒壊した住宅の基礎  
(国土交通省北海道開宅発局提供)

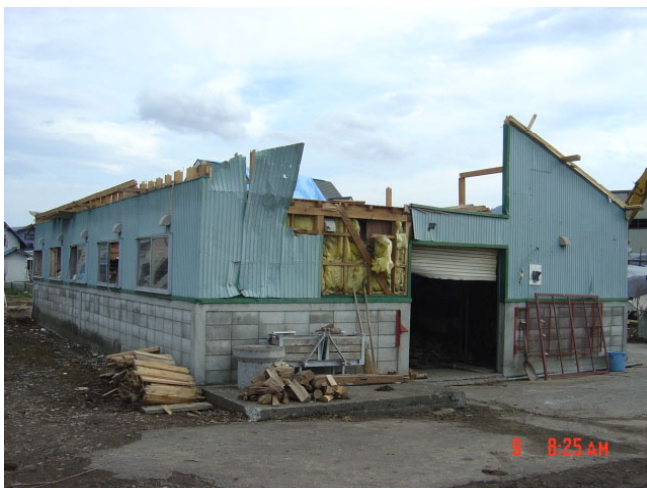
写真 26 屋根が飛ばされた倉庫

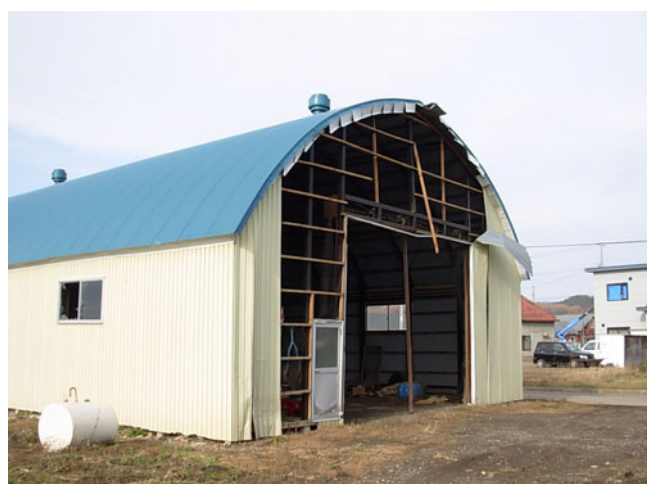
写真 27 外壁が飛ばされた倉庫

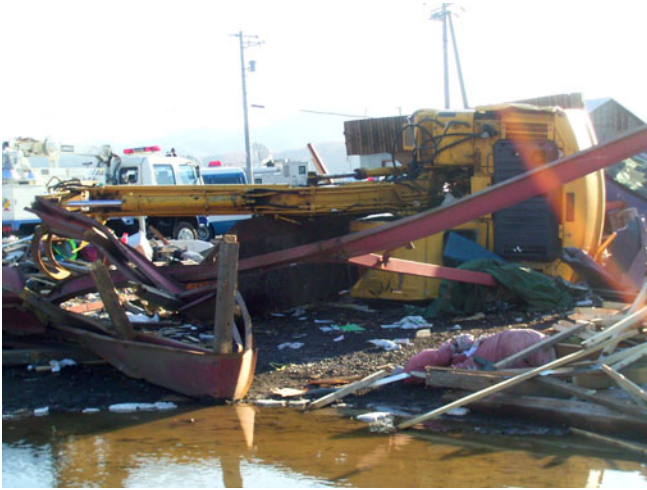
写真 28 横転した重機  
(国土交通省北海道開発局提供)

写真 28、29 に車両の被害を示す。どちらも新佐呂間トンネル事務所・宿舍と同敷地内での被害である。写真 28 の重機は飛散した作業事務所 A 棟が衝突し横転した可能性がある。写真 29 の 4 トントラックは作業事務所 A 棟の東側に駐車していたものが、北側に数 10m 飛ばされたとのことである。写真 30 は作業事務所に隣接する国道 333 号の東側に設置されていた道路標識で、竜巻の進行方向の折損している。写真 31 は国道 333 号西側に設置された電柱で、竜巻の進行直交方向に折損している（図 5 参照）。

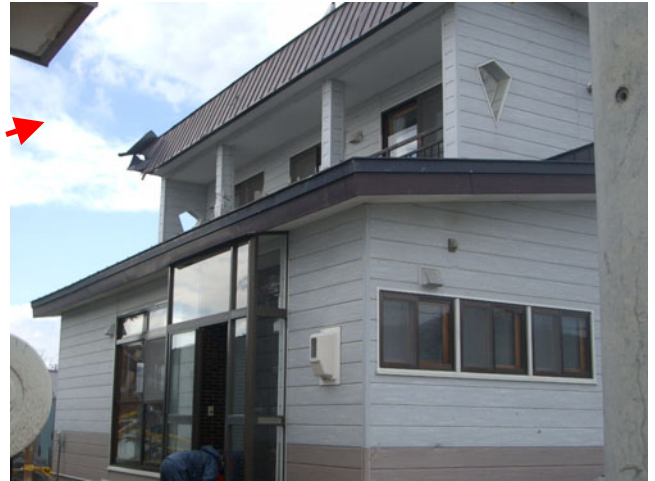
写真 33 屋根が一部損傷した住宅

写真 32～35 は被害範囲の境界を表わすもので、写真 32 の手前の事務所併用住宅は屋根が飛ばされ外壁にも無数の飛来物の衝突痕があるが、奥の住宅(写真 33) は窓ガラスの破損、屋根ふき材の一部剥離といった比較的軽微な被害である。写真 34 の平屋住宅は屋根の半分が飛ばされているが、東隣の住宅には目立った被害はない。写真 36 は被災直後の飛散物の状況である。これらの飛散物の一部は、被災地から約 15km 北のサロマ湖周辺まで到達していたとのことである。

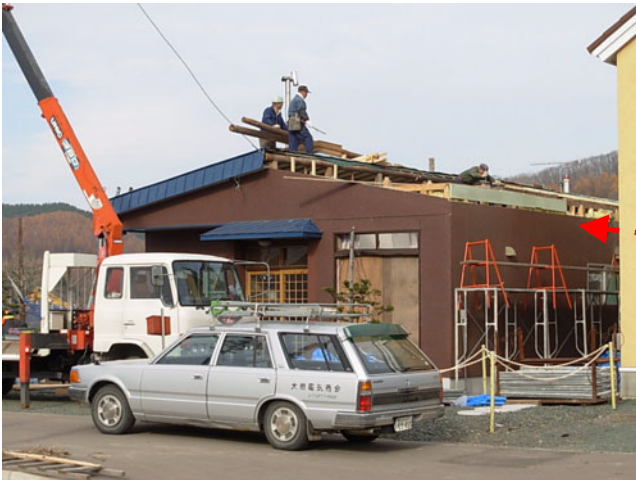
写真 34 屋根（下地材を含む）が飛散した住宅

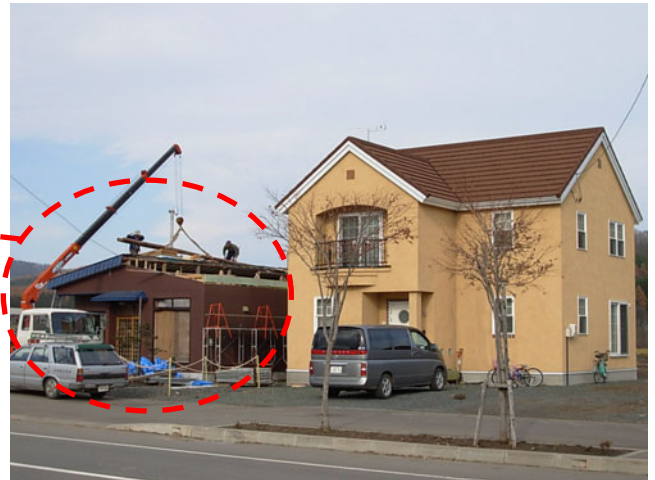
写真 35 屋根が飛散した住宅と健全な住宅

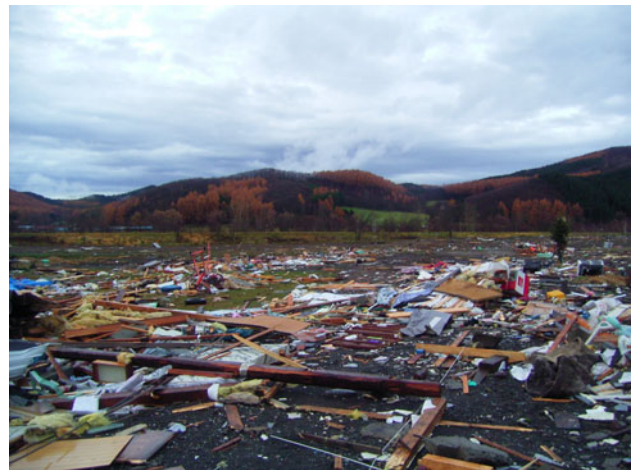
写真 36 飛散物の状況  
(国土交通省北海道開発局提供)

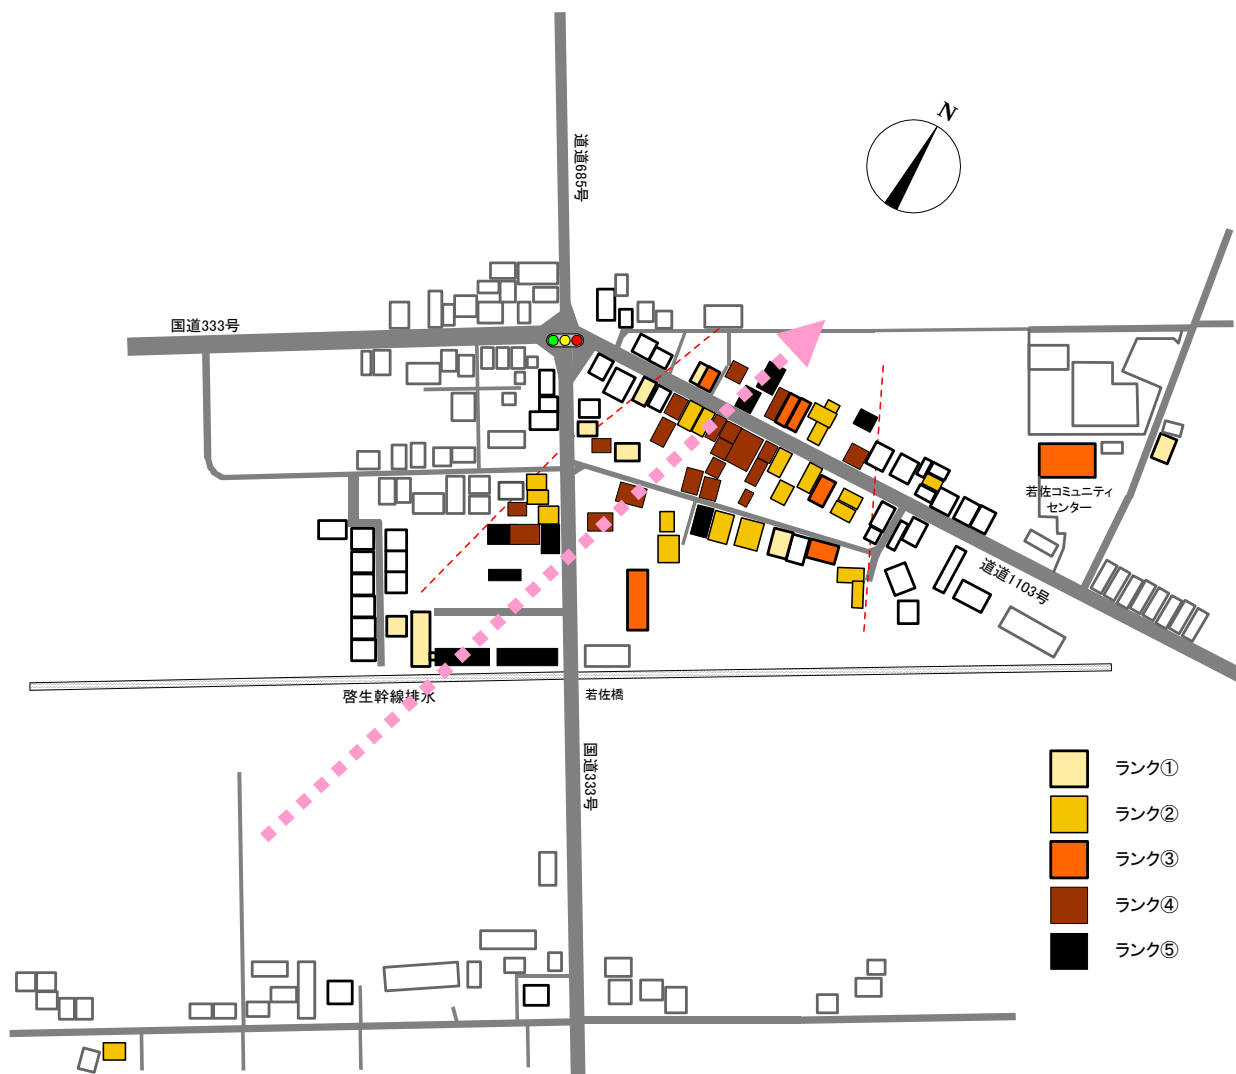
図6に掲げる被害分布図は、今回の竜巻被害について、調査者らが提案した強風被災度ランク<sup>8)</sup>（表1参照）を当てはめて作成したものである。図中の矢印で示すように竜巻は左下から右上に移動した。被害範囲内での被害分布は一様ではなく、被害範囲の幅は100～250mくらいで、進行方向に対してその幅が狭くなっていることが分かる。ランク④及び⑤の建築物群を概ねカバーするように結んだ線を竜巻中心部の進行経路であると推定すると、被害分布は推定した竜巻中心部から進行方向右側に広がっていることがわかる。また、図中右に岩佐コミュニティセンターがあり、その周辺でも被害見られる。2本の竜巻を見たという住民の証言もあり、この被害は別の竜巻による可能性もある。

図6 強風被災度ランクによる若佐地区での強風被害分布（矢印は竜巻中心部の経路）
