## 5.2 付録B 詳細調査を実施した RC 造建築物の建物概要 及び被災度区分判定結果

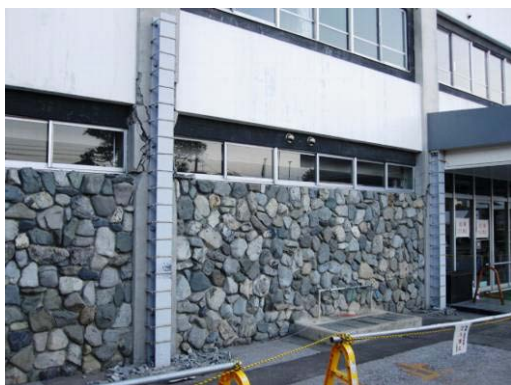
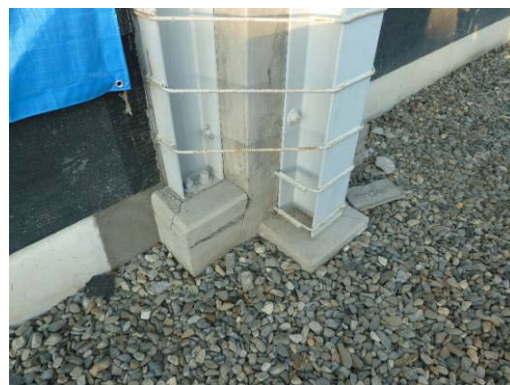
写真 B-2 応急補強した柱の被害状況

被災度区分判定基準<sup>B-2)</sup>に準拠して判定した鉛直部材の損傷度を図 B-1 に示す。東北地方太平洋沖地震により 1 階においてトイレ周辺の極脆性柱 2 本、北側構面せん断柱 4 本、内部耐力壁 1 枚がせん断破壊した。その他には、片側に腰壁を有する短柱、南側構面長柱の一部にせん断ひび割れが見られた。鉄骨柱による応急補強が行われていたものの、極脆性柱では 2003 年三陸南地震と同様の被害を被った (写真 B-2(a)) ため、明確な効果があったとは言えないが、北側構面のせん断柱では鉄骨柱を柱両脇にも付帯させており、周辺の短柱に比べて損傷度は小さくなった。ただし、柱両脇の鉄骨柱をアンカーしている柱脚部分のコンクリートが破壊していた (写真 B-2(b))。架構内部の長柱及び西側の耐力壁 2 枚には、ひび割れが見られなかった。また、南側構面 2 階の腰壁付き短柱にも大きなせん断ひび割れが観察されている。被災度区分判定は、せん断柱が大きく被災している桁行方向に対して実施した。表 B-1 に示す通り、調査部材数はせん断柱 10 本 (V : 6 本、IV : 1 本、III : 2 本、0 : 1 本)、曲げ柱 8 本 (IV : 1 本、II : 2 本、0 : 5 本)、両側柱付き壁 3 枚 (V : 1 枚、0 : 2 枚) であり、略算法によ

(a) 南側構面

(b) 北側構面

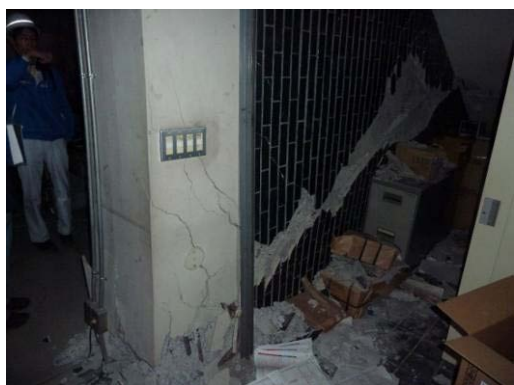
(a) 耐力壁のせん断破壊

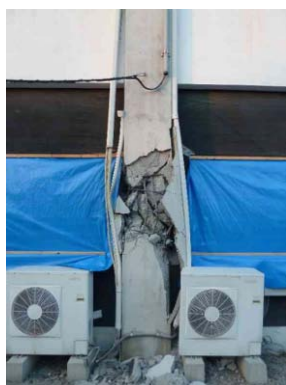
(b) 短柱せん断破壊

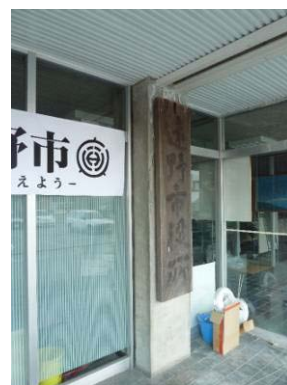
(c) 長柱せん断ひび割れ

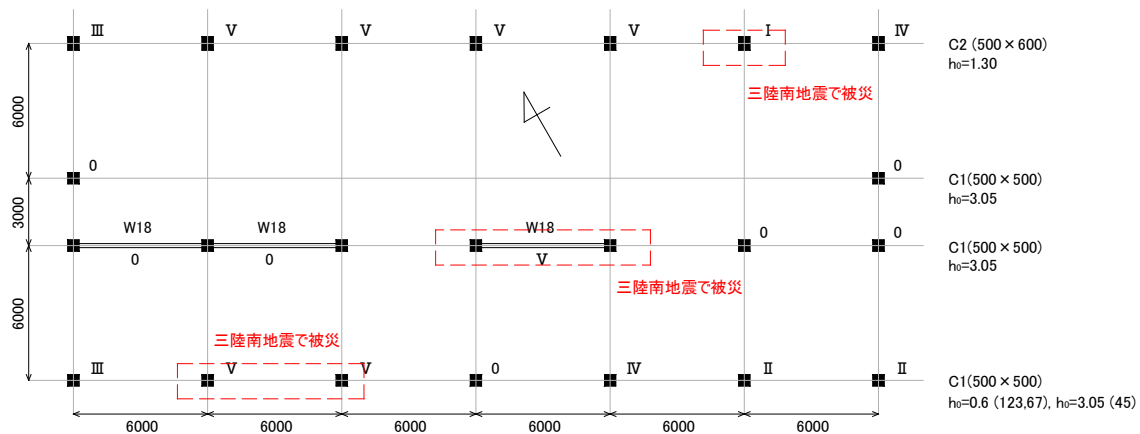
図 B-1 鉛直部材の損傷度（1 階桁行方向）

る耐震性能残存率  $R$  は 57.8% となって「大破」と判定された。

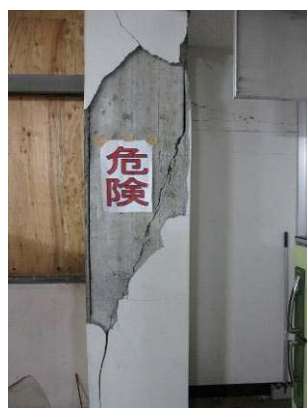
被災度区分判定基準<sup>B-2)</sup>に準拠して調査を行った結果、本建築物の 1 階では 4-L の腰壁付き短柱及び L 構面の片側袖壁付き柱に損傷度 III～IV の顕著なせん断ひび割れが発生していたほか（写真 B-6、写真 B-7）、K 構面のコア壁にもせん断ひび割れが見られた（写真 B-8）。北側構面の一部で 2 階以上がセットバックしており（写真 B-9）、その真下付近の部材に損傷が集中していた。また、10 構面の耐力壁には、ひび割れ幅 0.7mm のせん断ひび割れが確認された。

写真 B-6 腰壁付き短柱のせん断ひび割れ  
（1 階 4-L、損傷度 III）

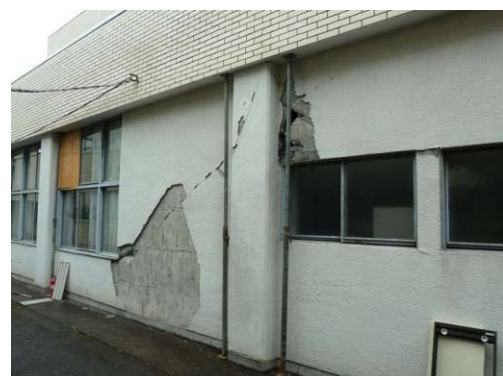
写真 B-7 片側袖壁付き柱のせん断ひび割れ  
（1 階、損傷度 IV）

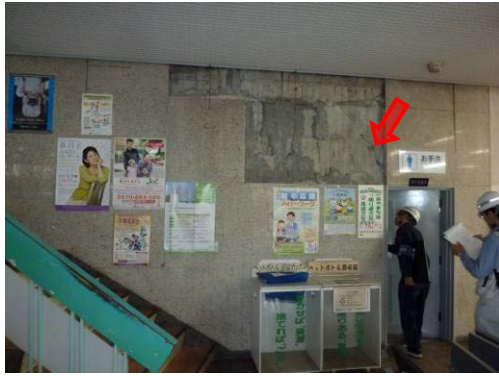
写真 B-8 耐力壁のせん断ひび割れ  
(1 階、損傷度 II)

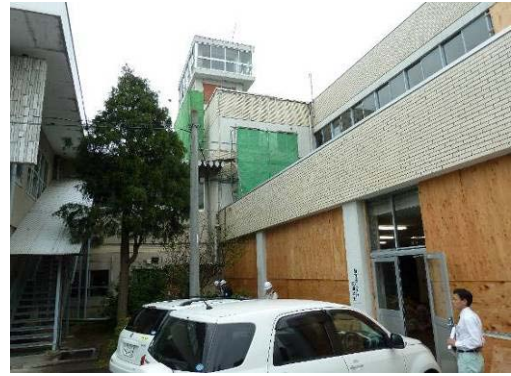
写真 B-9 北側構面のセットバック状況

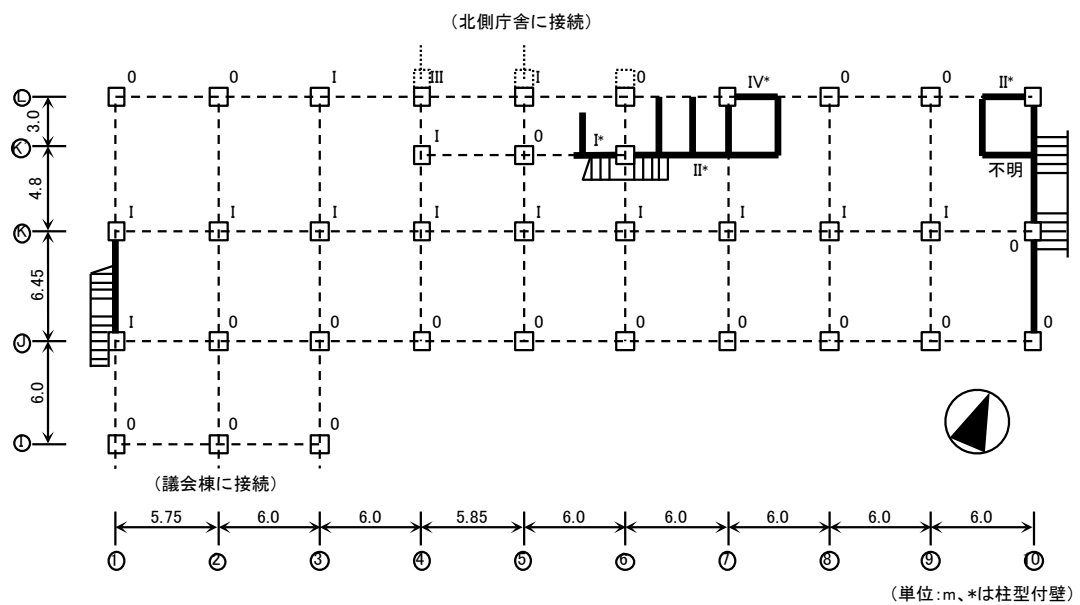
図 B-2 鉛直部材の損傷度 (1 階桁行方向)

本建物の 1 階桁行方向に関する鉛直部材の損傷度調査結果を、図 B-2 及び表 B-2 にそれぞれ示す。大きな損傷を受けた部材が少なく、大半の柱が損傷度 0～I であった。略算法によって計算された耐震性能残存率 R は 87.7% であり、被災度は「小破」となった。

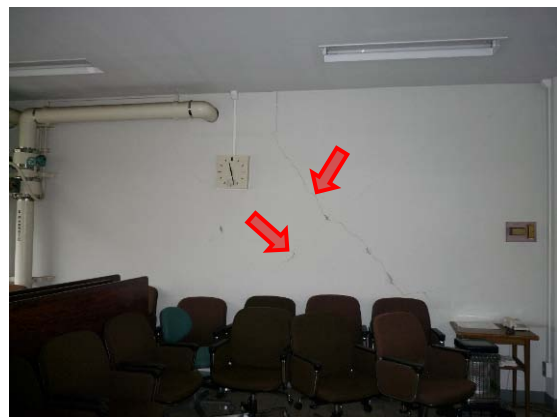
本建築物は、写真 B-10 に示すように、前述した建築物 B の南側に接続している。被災度区分判定基準<sup>B-2)</sup>に準拠して調査を行った結果、C 構面の耐力壁に顕著なせん断ひび割れが確認されたほか (写真 B-11、損傷度 III)、1-H の柱梁接合部 (1 階柱頭) ではひび割れ及びコンクリートの剥落が見られた (写真 B-12)。柱の損傷は少なく、多くの柱の損傷度は梁間方向の梁に確認された曲げひび割れによって決定した。

写真 B-11 耐力壁のせん断ひび割れ  
(1 階、損傷度 III)

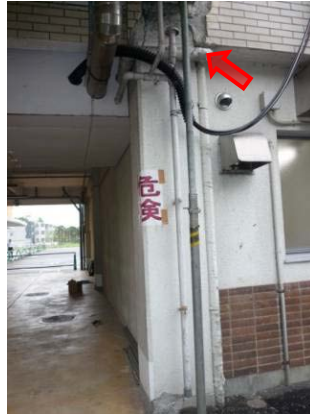
写真 B-12 柱梁接合部における損傷 (1-H)

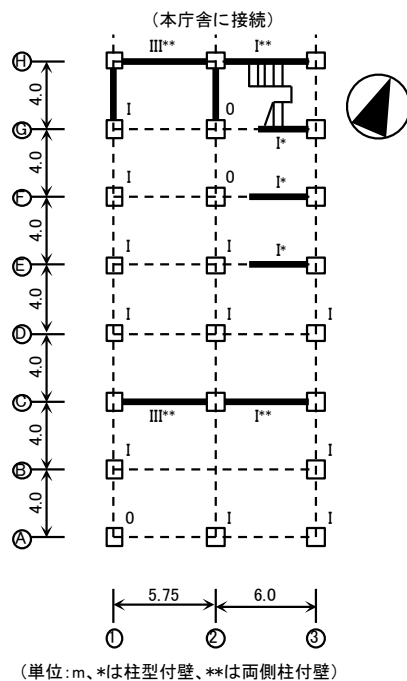
図 B-3 鉛直部材の損傷度 (1 階梁間方向)

本建築物の 1 階梁間方向に関する鉛直部材の損傷度を、図 B-3 及び表 B-3 にそれぞれ示す。略算法によって計算された耐震性能残存率 R は 77.6%であり、被災度は「中破」となった。

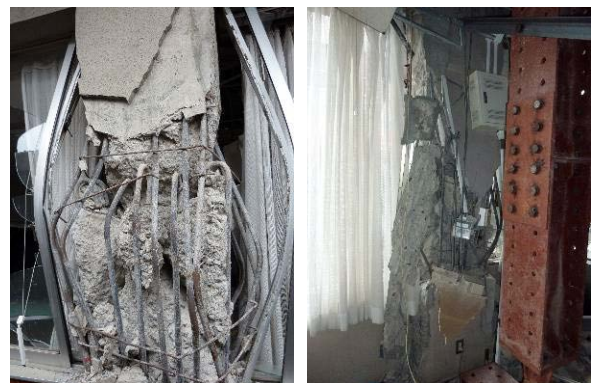
被災度区分判定基準<sup>B-2)</sup>に準拠して調査を行った結果、本建築物 1 階の部材に見られた具体的な損傷は、腰壁や垂れ壁が取り付けいた極脆性柱 1 本がせん断破壊 (損傷度 V、写真 B-14) していた。その他の柱にはせん断ひび割れが見られ、特に東面および南面で顕著であった。桁行方向の耐力壁側柱 (損傷度 IV、写真 B-15)、柱型の無い梁間方向の耐力壁において壁頭部分で主筋座屈が見られた。また、桁行・梁間方向の壁板には、0.2mm を超えるせん断ひび割れが確認されている。

写真B-14 腰壁付き柱のせん断破壊(1階)

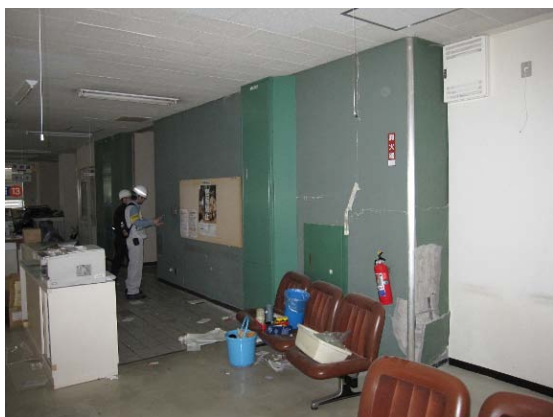
写真B-15 耐力壁側柱の主筋座屈(1階)

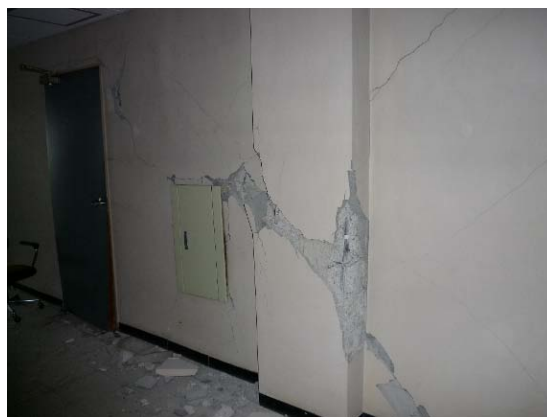
2 階の部材に見られた具体的な損傷は、非構造袖壁付き長柱のせん断破壊 (損傷度 IV、写真 B-16) やせん断ひび割れで、特に東面および北面で顕著に見られた。また、桁行・梁間方向の耐力壁および側柱で多数のせん断破壊 (損傷度 V、写真 B-17) が見られた。その他に、渡り廊下および東側で非構造壁が大きくせん断破壊 (写真 B-18) している箇所が見られた。

写真B-16 長柱のせん断破壊(2階)

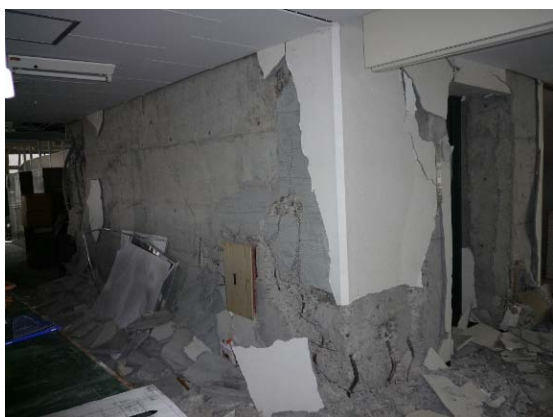
写真B-17 耐力壁のせん断破壊(2階)

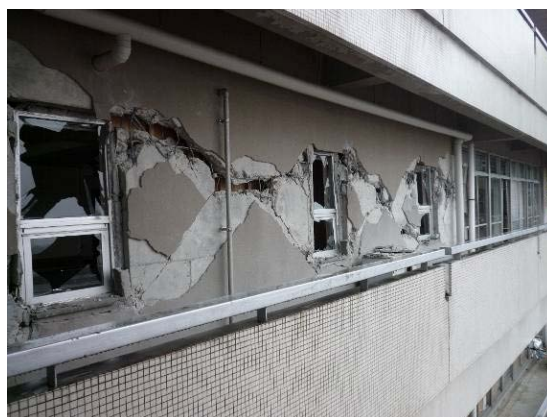
写真B-18 非構造壁のせん断破壊(2階)

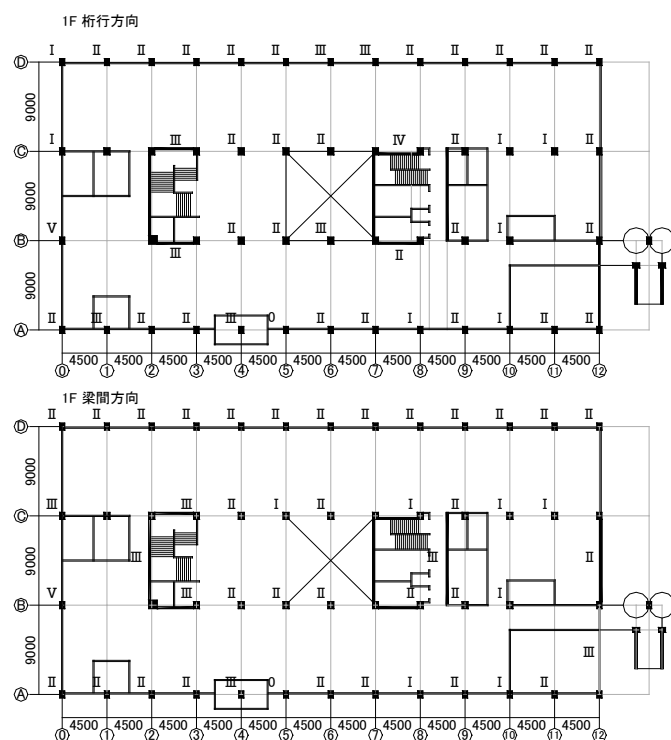
図 B-5(a) 鉛直部材の損傷度 (1 階)

本建築物の 1、2 階について、鉛直部材の損傷度調査を行った結果を図 B-5 及び表 B-4 に示す。調査結果を用いて略算法によって評価した被災度区分は 1 階桁行方向が「大破」(耐震性能残存率  $R=50.0\%$ )、2 階桁行方向も「大破」(耐震性能残存率  $R=38.2\%$ ) であった。

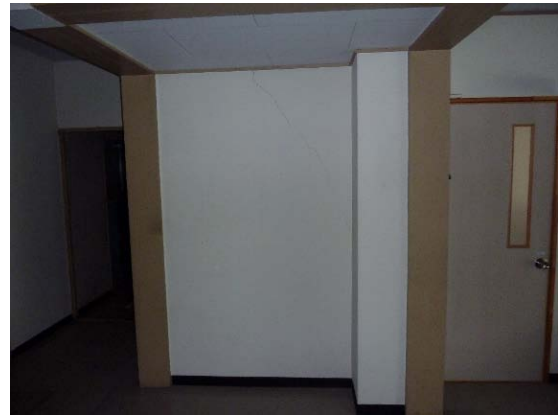
本建築物の 1 階の部材に見られた具体的な損傷としては RC 長柱の曲げひび割れであるが、そのほとんどのひび割れ幅は 0.2mm 以下であった。非構造壁にはせん断ひび割れが見られたが、躯体の損傷はほとんど見られなかった (写真 B-20)。

写真 B-20 非構造壁のせん断ひび割れ (1 階)

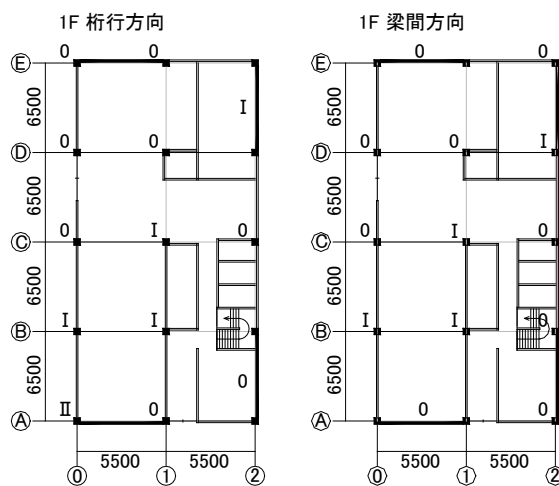
図 B-7 鉛直部材の損傷度 (1 階)

本建築物の 1 階について、被災度区分判定基準<sup>B-2)</sup>に準拠して調査を行った結果を図 B-7 及び表-5 に示す。この結果、略算法によって評価した被災度区分は 1 階桁行方向が「小破」(耐震性能残存率  $R=93.9\%$ ) となった。

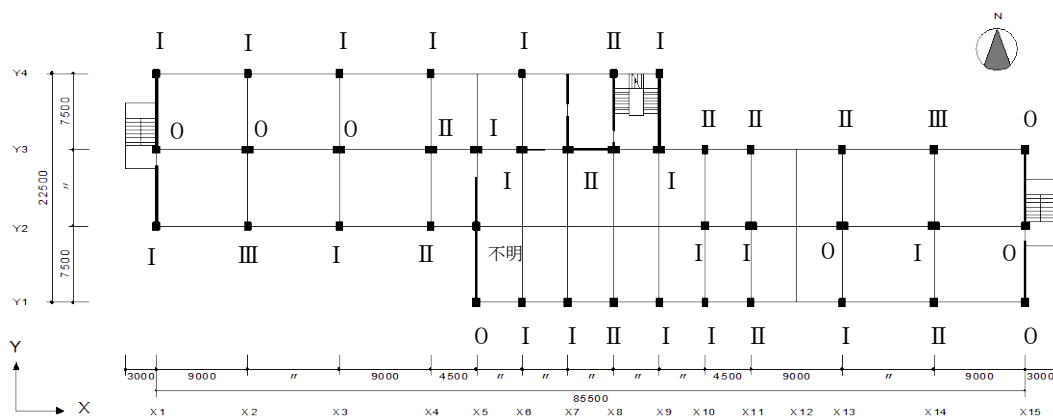
図 B-8 鉛直部材の損傷度 (3 階桁行方向)

3 階の損傷度調査結果を図 B-8 に示す。外構面は腰壁が付いた柱（短柱）となっているが、2 箇所で損傷度Ⅲのせん断ひび割れが発生していた（写真 B-22）。それ以外の柱は、内構面の独立柱も含めて損傷度 0～Ⅱの曲げひび割れが観察される程度であった。Y3 通り、X7～X8 間の両側柱付き耐力壁には、損傷度Ⅱのせん断ひび割れが発生していた。2 階も同様に腰壁付き柱と独立柱で構成されているが、損傷度Ⅱの柱が 1 箇所（X2 構面、Y4 通り）存在する他は、いずれの柱も損傷度Ⅰの軽微なひび割れが見られる程度であった。Y2 通り、X7～X8 間の両側柱付き耐力壁も損傷度Ⅰであった（写真 B-23）。

3 階と 2 階は全く同じ構造形式であるが、3 階の被災程度がやや大きいのは、柱内の鉄骨の有無（2 階柱には鉄骨が入っている）が原因であると考えられる。耐震診断でも、柱の構造が切り替わる 3 階の構造耐震指標  $I_s$  が最も小さく、被害状況と対応している。その他、外構面では柱と柱の間に方立て壁が設けられているが、それらの多くでもせん断ひび割れが発生していた（写真 B-24）。

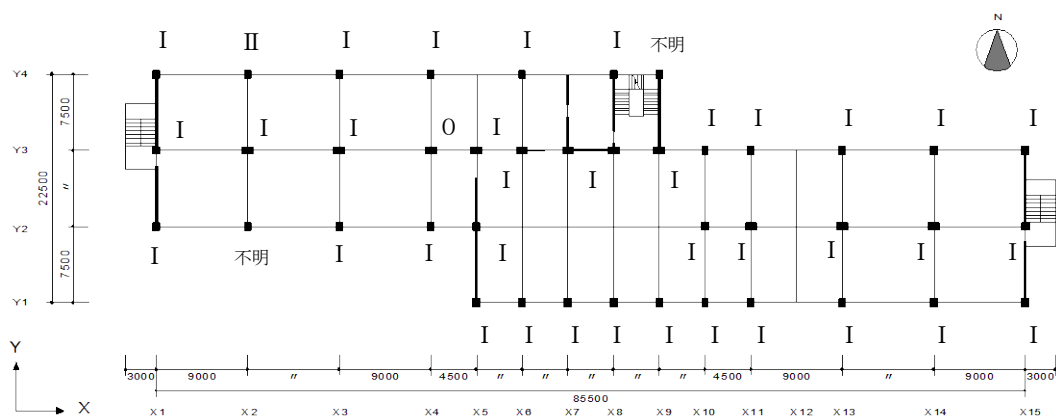
図 B-9 鉛直部材の損傷度（2 階桁行方向）

3 階及び 2 階の鉛直部材の損傷度ごとの本数をまとめたものを表 B-6 に示す。これに基づき、3 階及び 2 階の耐震性能残存率 R を計算すると、R=81.0% (3 階) 及び 94.3% (2 階) となり、いずれも「小破」と判定される。

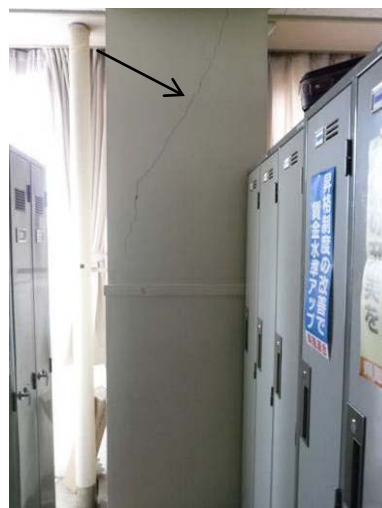
写真 B-22 柱のせん断ひび割れ  
（3 階、損傷度Ⅲ）

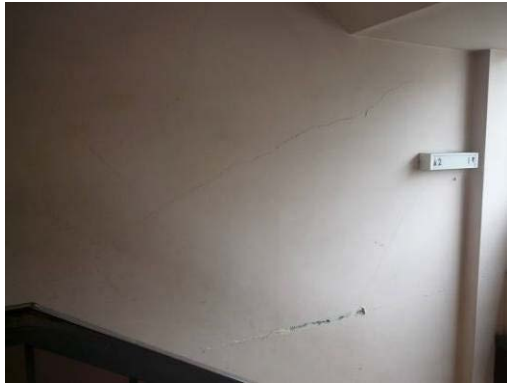
写真 B-23 耐力壁の被害（2 階梁間方向）

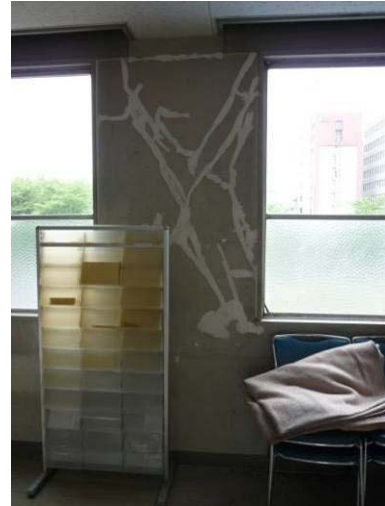
写真 B-24 方立て壁の被害内観  
(雨漏り防止のための暫定的な補修)

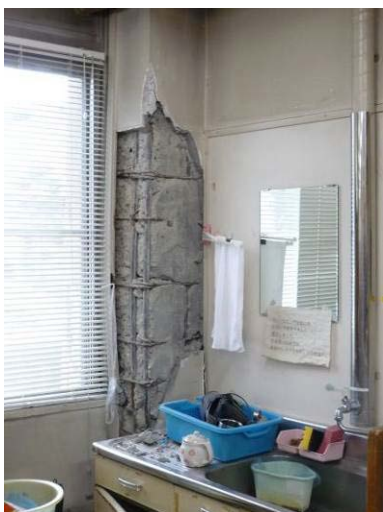
写真 B-27 柱ひび割れ、かぶりコンクリート剥落  
（損傷度 IV）

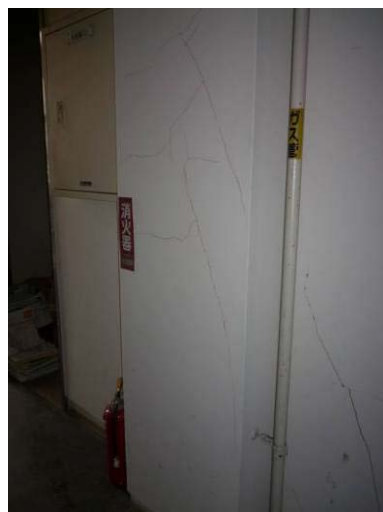
写真 B-28 柱せん断ひび割れ（損傷度 II）

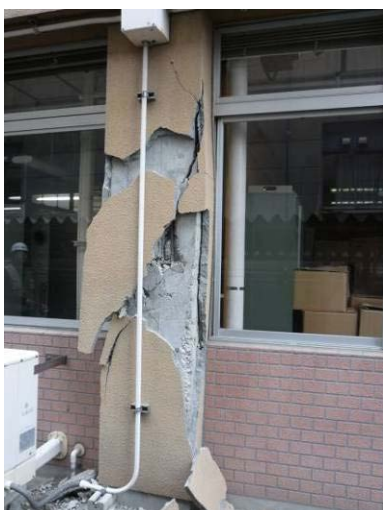
写真 B-29 南構面柱せん断破壊（損傷度 IV）

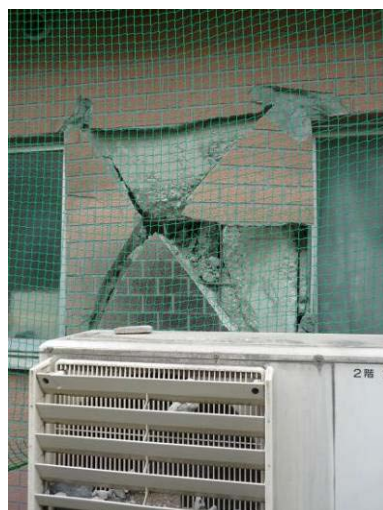
写真 B-30 北構面方立て壁のせん断破壊

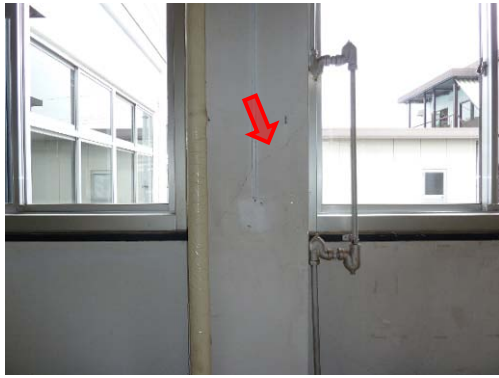
被災度区分判定基準<sup>B-2)</sup>に準拠して調査を行った結果、本建築物の 1 階における被害状況として、A 構面及び B 構面における多くの腰壁、垂れ壁付き短柱に損傷度 II のせん断ひび割れが見られた（写真 B-33）ほか、桁行方向の耐力壁で損傷度 II～III のせん断ひび割れが確認された（写真 B-34）。また、梁間方向の耐力壁及び袖壁でもひび割れ幅が 1.0mm を上回るせん断ひび割れが見られた（写真 B-35）。2 階では、階段まわりの耐力壁に損傷度 III のせん断ひび割れが確認された（写真 B-36）ものの、ほとんどの柱は損傷度 I（一部、損傷度 II）の軽微な曲げひび割れに留まっていた。なお、2 階では内装の存在によって一部の部材で損傷度を確認できなかった。

写真 B-33 腰壁、垂れ壁付き柱のせん断ひび割れ  
(1 階、損傷度 II)

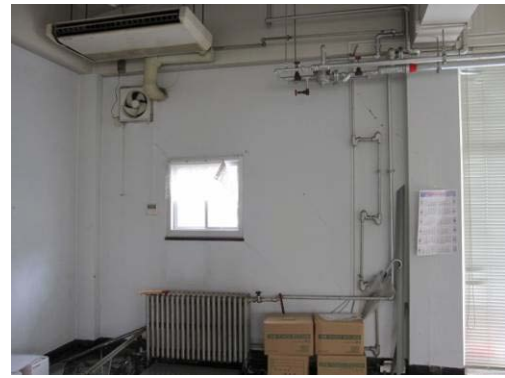
写真 B-34 耐力壁のせん断ひび割れ  
(1 階、損傷度 II)

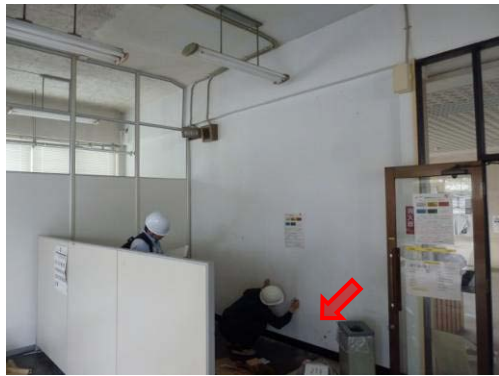
写真 B-35 袖壁のせん断ひび割れ  
(1 階 8 構面)

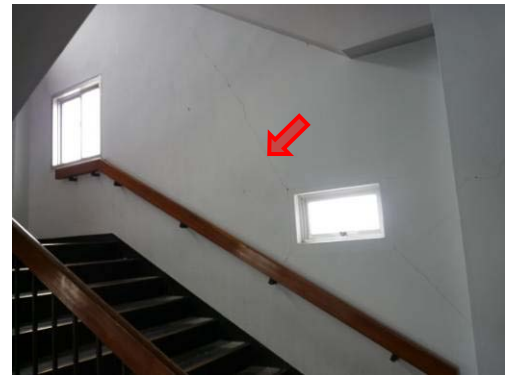
写真 B-36 階段室まわり耐力壁の  
せん断ひび割れ (2 階)

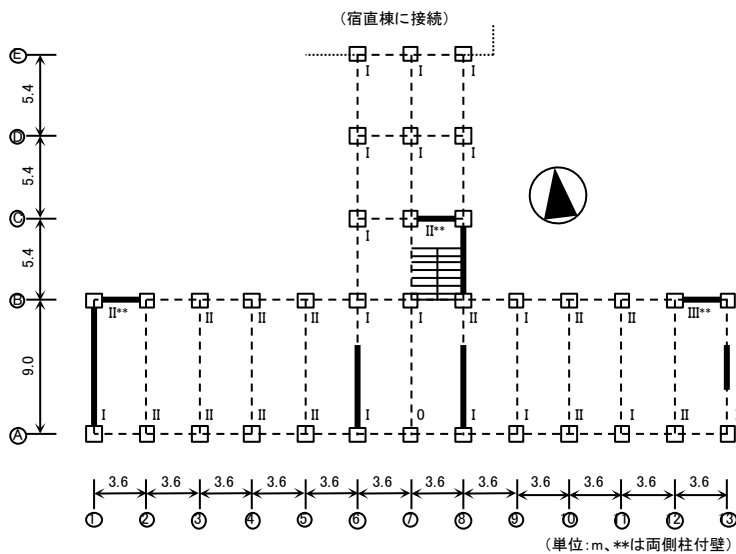
図 B-11(a) 鉛直部材の損傷度 (1 階桁行方向)

本建築物の 1 階及び 2 階の桁行方向に関する鉛直部材の損傷度調査結果を、図 B-11 及び表 B-8 にそれぞれ示す。これらに基づき略算法によって耐震性能残存率 R を計算すると R=68.9%（1 階）、73.7%（2 階）となり、被災度は 1 階桁行、2 階桁行とも「中破」となった。

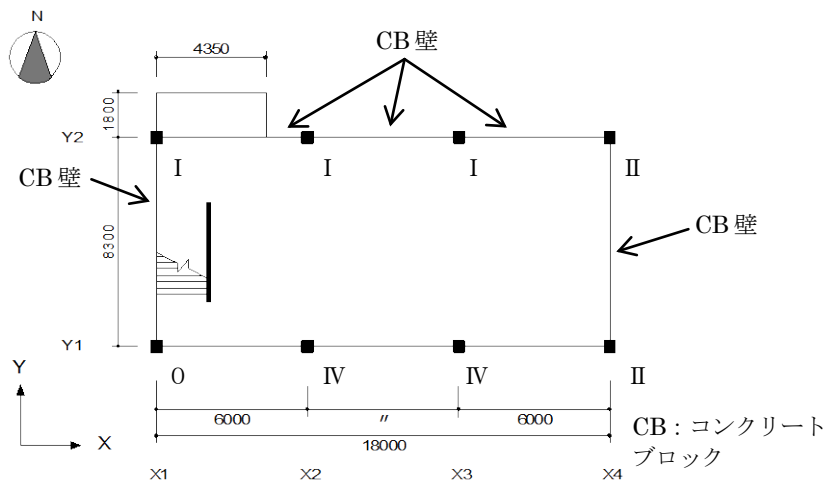
図 B-12 鉛直部材の損傷度（1 階桁行方向）

損傷度調査結果を図 B-12 に示す。Y1 構面では、柱にコンクリートブロック造の腰壁・垂れ壁が付いて短柱となっており、柱の半数が損傷度 IV のせん断破壊を生じていた (写真 B-39)。Y2 構面は、ラーメン架構内にコンクリートブロック造の有開口壁があり、柱の損傷度は I と II であった。また、Y 方向の妻面にもコンクリートブロック造壁が入っていたが、X4 構面の開口横の壁が大きくせん断破壊

していた（写真 B-40）。損傷状況から、コンクリートブロック造壁が剛性に寄与してねじれ応答を生じ、Y1 構面と X4 構面に大きな損傷が発生したものと推察される。鉛直部材の損傷度ごとの本数をまとめたものを表 B-9 に示す。これに基づき、耐震性能残存率  $R$  を計算すると、 $R=63.1\%$  となり「中破」と判定される。

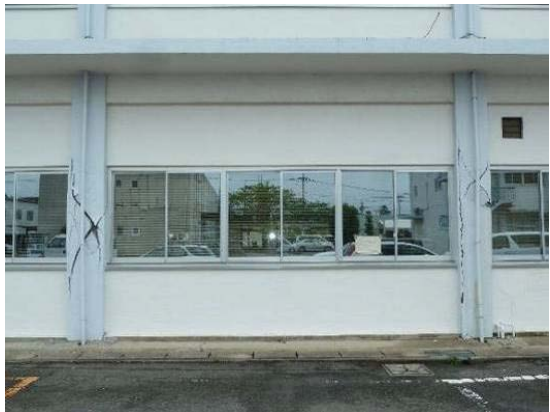
写真 B-39 柱のせん断破壊（損傷度 IV）

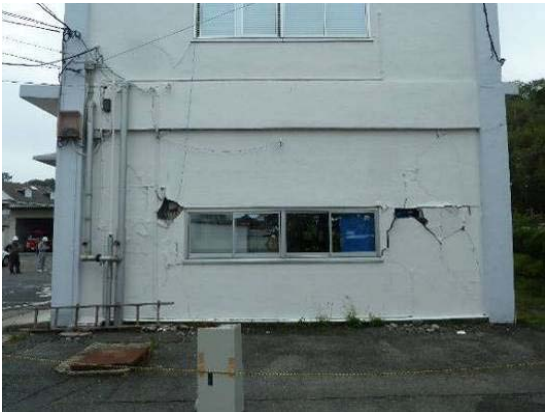
写真 B-40 コンクリートブロック造壁の破壊（X4 構面）

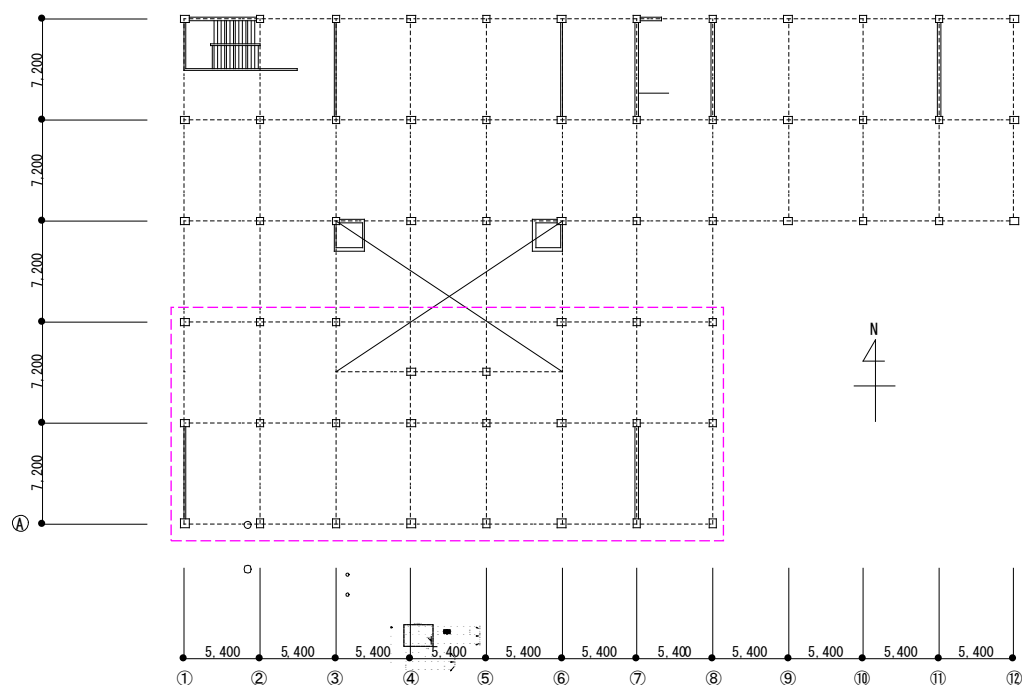
図 B-13 鉛直部材の損傷度（1階桁行方向、既存 RC 造のみ）

図 B-13 及び表 B-10 に、被災度区分判定基準<sup>B-2)</sup>に準拠した 1 階桁行方向の損傷度調査結果を示す。これらに基づき略算法によって耐震性能残存率 R を計算すると R=37.6%となり、判定結果は「大破」であった。図 B-13 より北側の 2 階建て (一部 3 階建て) 部分では外構面の柱の大多数が損傷度 V であり、また、平屋建て部分の外構面についても損傷度 IV となっている柱が多いことがわかる。写真 B-43、44 に示すように、これらは全て腰壁・垂れ壁が取り付け柱 (短柱) のせん断破壊であり、これまでの地震被害でも危険性が指摘されてきた典型的被害形態の一つである。また、短柱のせん断破壊以外には写真 B-45 に示す袖壁付き柱 (㊦通り⑦柱) のせん断破壊 および写真 B-46 に示す開口付き耐力壁 (㊦通り①-②間) のせん断破壊が確認された。なお、内柱については袖壁付き柱 1 本に損傷度 IV (㊦通り③柱) が見られ、直交方向 (短辺方向) の耐力壁が取り付け柱 2 本に損傷度 III (㊦通り⑥柱および㊦通り⑪柱) が見られたが、これら以外は損傷度が I あるいは II であり、損傷が比較的軽微であった。

図 B-13 中には、梁間方向について 7 箇所の耐力壁の損傷度を調査した結果を示している。7 箇所のうち仕上げ材の存在などによって 2 箇所の損傷度が確認できなかったが、判定可能であった 5 箇所については全てで幅 1mm 以上のひび割れが確認された。

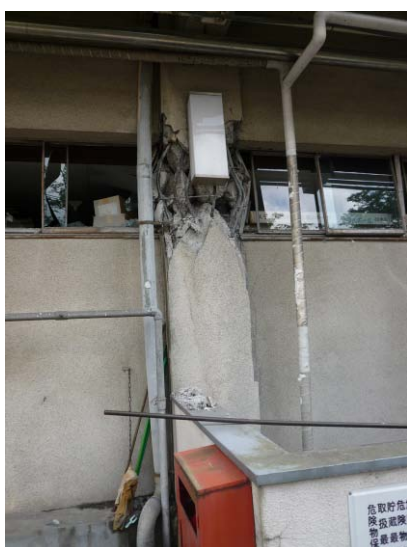
写真 B-43 短柱のせん断破壊  
(損傷度 V : ㊦通り⑤柱)

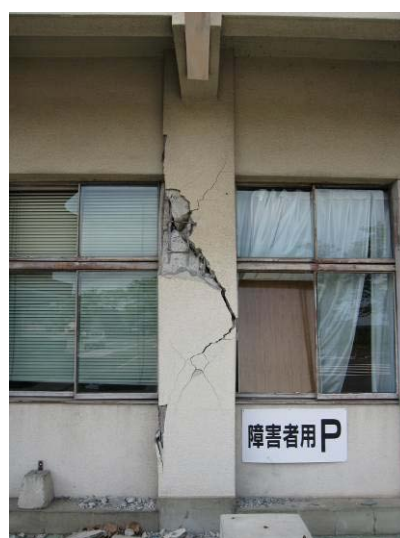
写真 B-44 短柱のせん断破壊  
(損傷度 V : ㊦通り⑩柱)

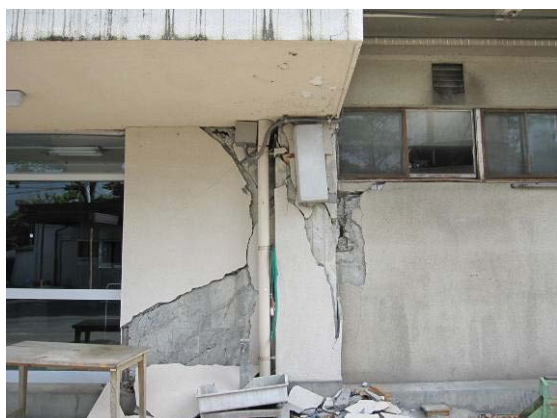
写真 B-45 袖壁付き柱のせん断破壊  
(損傷度 V : ㊦通り⑦柱)

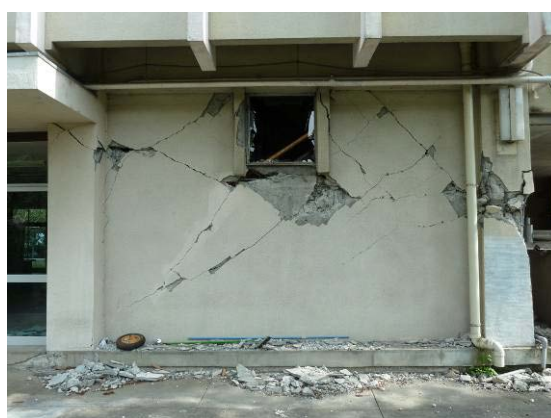
写真 B-46 開口付き耐力壁のせん断破壊  
(損傷度 V : ㊦通り①-②間)

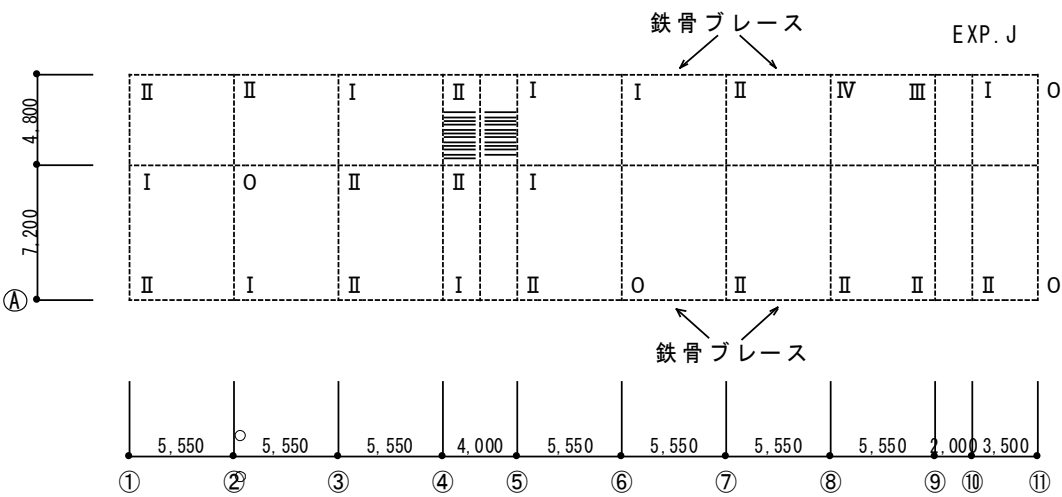
図 B-14 鉛直部材の損傷度（1 階桁行方向）

被害は 1 階の方が大きく、主要な被害は柱のせん断破壊であった。図 B-14 及び表 B-11 に、被災度区分判定基準<sup>B-2)</sup>に準拠した 1 階桁行方向の損傷度調査結果を示す。本建築物では枠付き鉄骨ブレースによる耐震補強が行われていたが、枠付き鉄骨ブレースを無視して全てせん断柱として見た場合の判定結果を示している。略算法によって判定した被災度区分は「中破」となった。ちなみに、表 B-11 中には枠付き鉄骨ブレースによって補強された箇所を両側柱付壁とみなした場合の損傷度も括弧付きで示しているが、その場合の被災度区分は「大破」となる。被災度区分判定基準<sup>B-2)</sup>は、本事例のような枠付き鉄骨ブレースなどによる耐震補強済み建築物の被災度を判定することを想定したものではないので、試行的に上記のような判定を行ったものである。実際の被災度区分は、「中破」と「大破」の中間に位置するものと推察される。

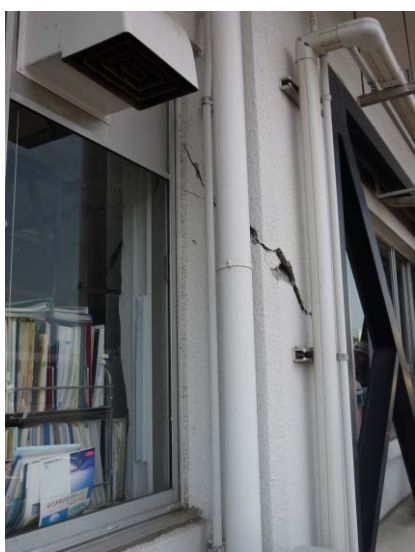
写真 B-49、50 に補強ブレースが取り付け柱 (㉔-⑧柱および㉔-⑧柱) の被害状況の例を示す。写真 B-49 に示す㉔-⑧柱では、ブレース補強構面内 (桁行方向) と構面外 (梁間方向) の双方で損傷度 IV のせん断破壊が生じていた。写真 B-50 に示す㉔-⑧柱では、構面内で損傷度 II、構面外で損傷度 III のせん断ひび割れが生じていた。一方で、補強ブレースには目立った損傷は確認されなかった。柱の被害としては、せん断破壊以外にも写真 B-51、52 に示すように曲げ破壊 (㉔⑨柱) も確認された。また、写真 B-53、54 は梁間方向の梁 (⑧通り) に生じた被害例であるが、梁間方向においては中柱を省略してスパンを大きく取った⑥～⑨通りで、写真 B-53 に示すような梁端部の顕著な曲げひび割

写真 B-49 補強ブレースが取り付け柱の構面内  
および構面外に生じたせん断破壊（C-8柱）

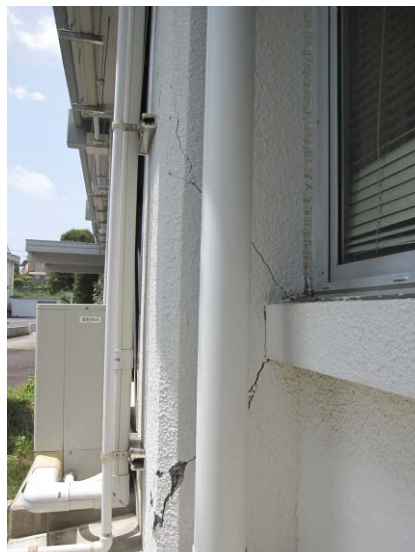
写真 B-50 補強ブレースが取り付け柱の構面外  
に生じたせん断破壊（A-8柱）

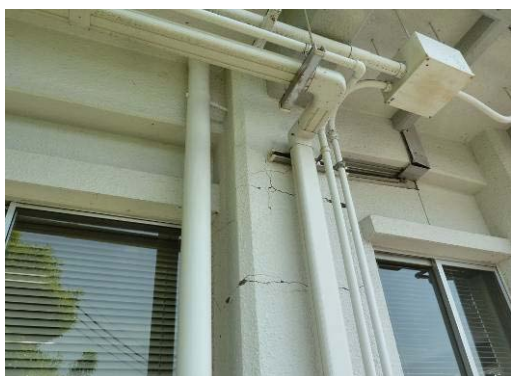
写真 B-51 梁間方向の柱頭曲げひび割れ  
（A-9柱）

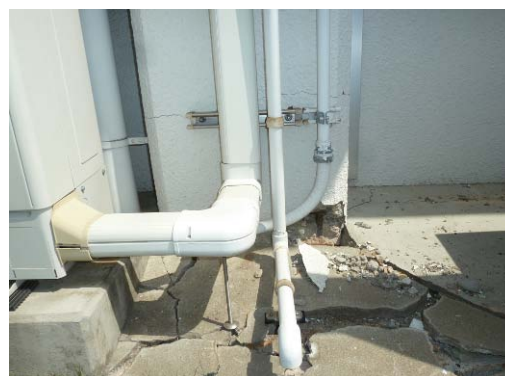
写真 B-52 梁間方向の柱脚曲げ圧壊（A-9柱）

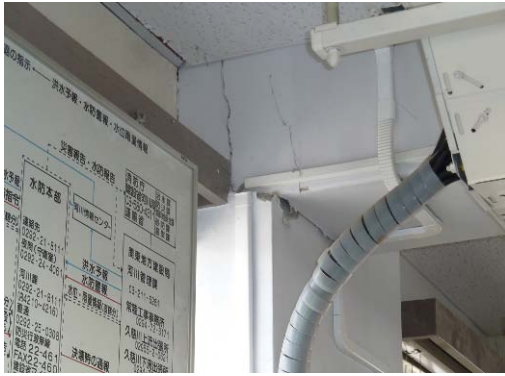
写真 B-53 梁間方向の梁端部に生じた  
曲げひび割れ
