## 平成 28 年（2016 年）熊本地震による建築物等被害第一次調査報告 （その 2 4 月 16 日（本震後）調査結果速報）

### 1. 調査の目的と概要

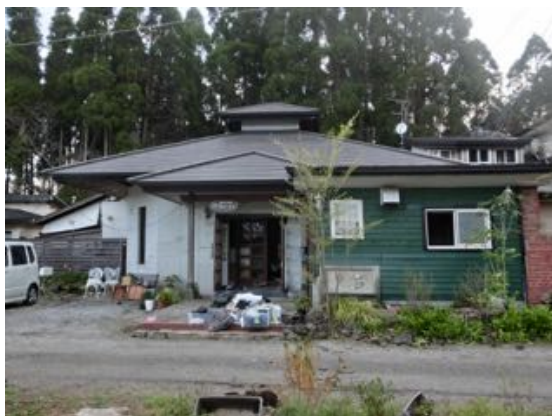
食堂棟はもともと美術館として建設されたもので、構造的には無被害であったが、内部は物が散乱 (写真 5.1.4) しており、歩くのがやっとであった。

写真 5.1.1 宿泊施設の RC 造食堂棟

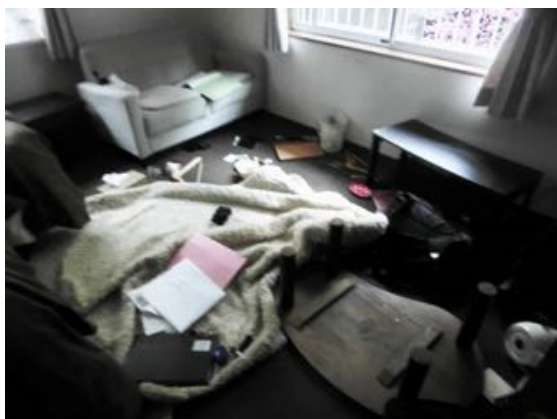
これに対して木造の宿泊棟も上部構造に目立った被害は看取されなかったものの、内部の物が散乱 (写真 5.1.5) していることに加えて、無筋コンクリートによる基礎は所々でひび割れ (写真 5.1.6)、隅角部で破壊 (写真 5.1.7) していたため、相当のレベルの地震動の入力があったものと推測される。食堂棟との接続部も大きく損傷 (写真 5.1.8) しており、これに接する外壁のサイディングが大きく損傷 (写真 5.1.9) していた。宿泊棟の北側には浴室が増築されているが、地震により大きく損傷しており (写真 5.1.10)、一部の木部は腐朽 (写真 5.1.11) していた。また、接続

写真 5.1.5 宿泊棟 2 階の地震後の状況

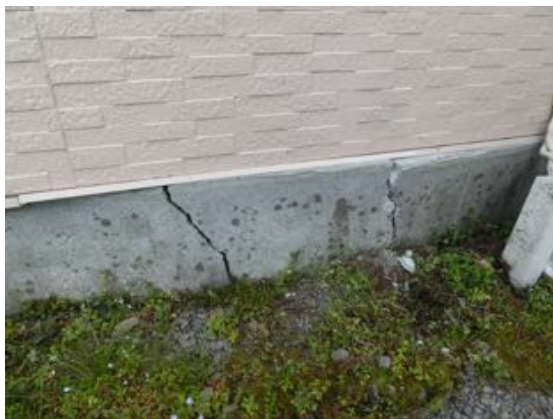
写真 5.1.6 宿泊棟の基礎の亀裂

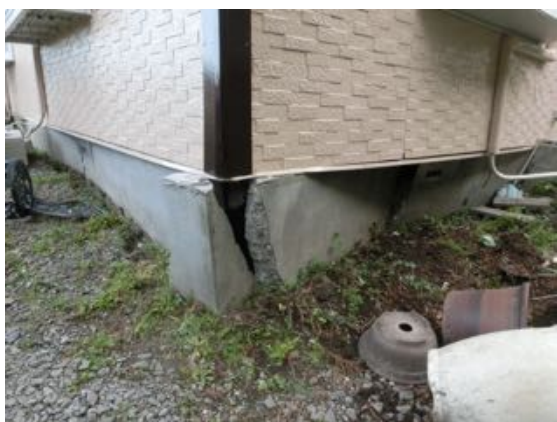
写真 5.1.7 宿泊棟の基礎の破壊

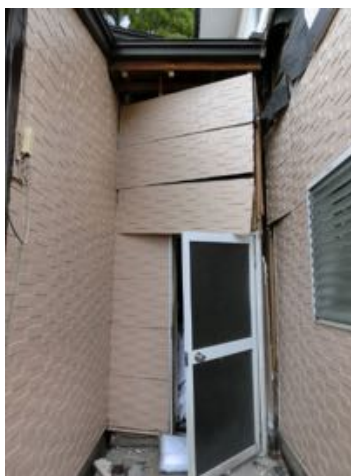
写真 5.1.8 食堂棟と宿泊棟の接続部の破壊

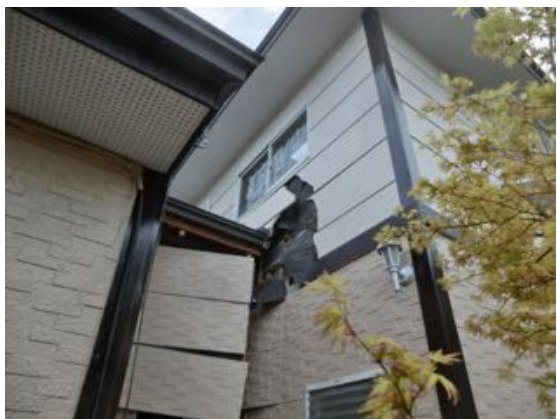
写真 5.1.9 宿泊棟の外壁の損傷

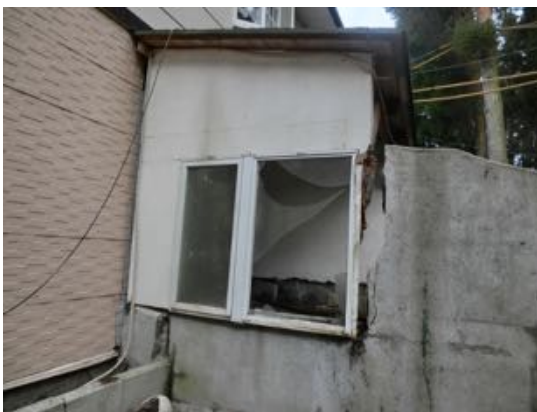
写真 5.1.10 宿泊棟北側の浴室の破壊

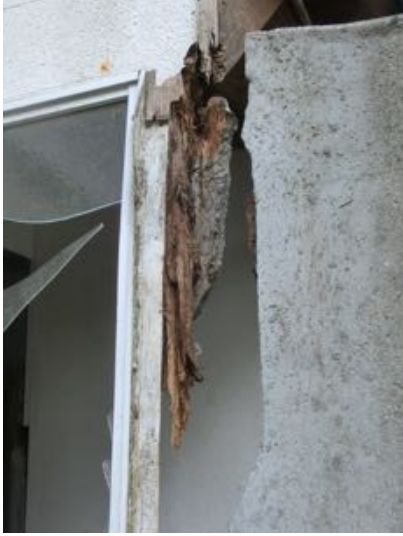
写真 5.1.11 写真 5.1.10 の木部の腐朽

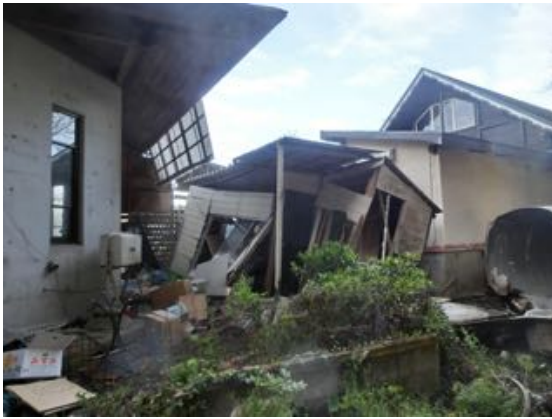
RC 造食堂棟の西側に付属する建屋は大破（写真 5.1.13）し、FRP 製の貯水タンクも転倒して破壊していた（写真 5.1.14）。

写真 5.1.13 食堂棟東側の付属屋の大破

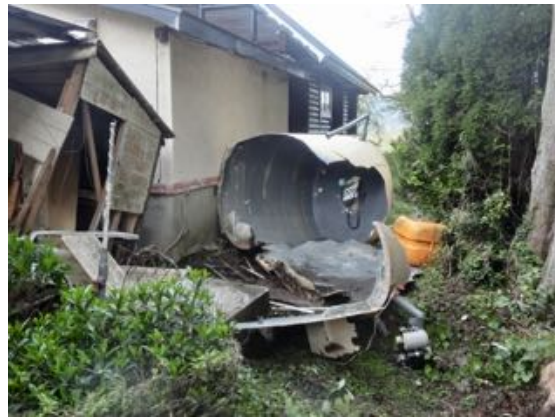
写真 5.1.14 貯水タンクの転倒・破壊

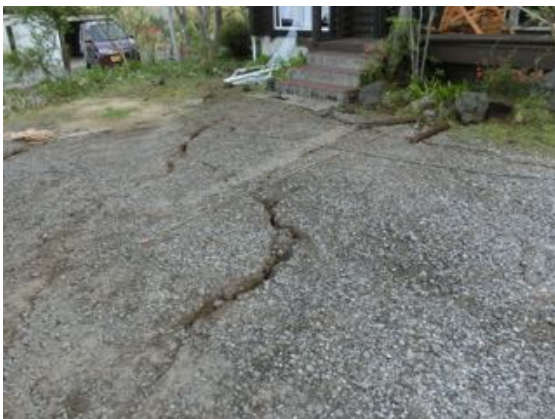
一方、食堂棟に隣接するログハウスの南側地盤には大きな亀裂（写真 5.1.15）が確認されたが、ログハウスの被害としては、入り口付近右側の独立柱の脱落（写真 5.1.16）以外構造躯体の損傷は認められなかった（写真 5.1.17）。左側の独立柱は無被害であるので、右側の独立柱の脱落は脚部の腐朽（写真 5.1.18）の影響と想像された。組積した丸太を鉛直方向に締め付ける長軸ボルトはほぼ全てに緩みが見られた（写真 5.1.19）。有筋と思われる基礎コンクリートの一部が僅かに剥落（写真 5.1.20）していたものの、基礎は構造的にほぼ無被害であった。周辺地盤の亀裂から、地盤がある程度変位したと考えられるが、上部構造がほぼ無被害であったのは、ボルトの緩みがあったために鉛直ボルトやその留め付け部分に応力が集中しなかったことと、基礎の仕様が優れていたことが要因であった可能性があると考えられる。

写真 5.1.15 ログハウスの南側地盤の亀裂

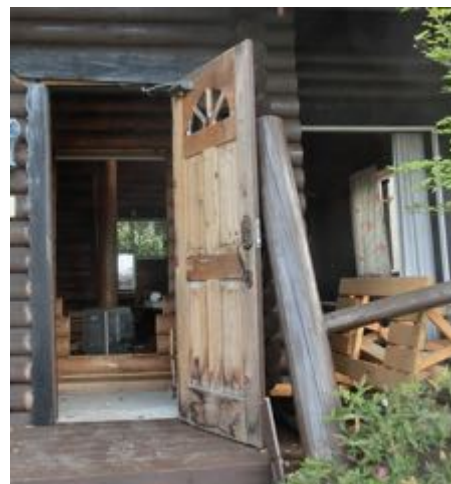
写真 5.1.16 ログハウス入り口付近の  
独立柱の脱落

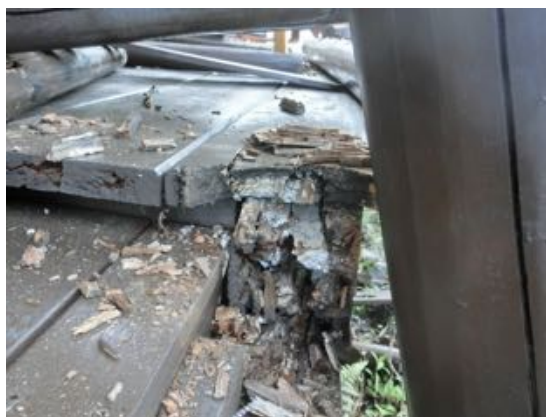
写真 5.1.18 写真 5.1.16 の独立柱脚部の腐朽

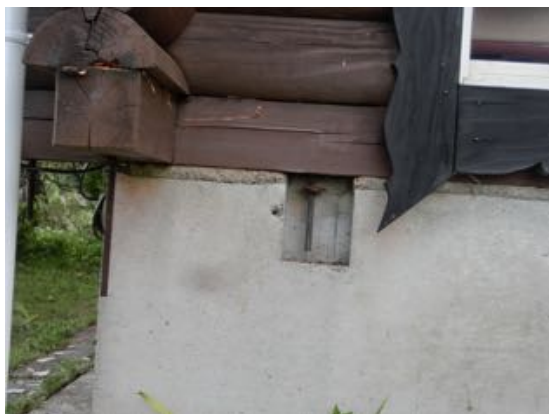
写真 5.1.19 ログハウス丸太の締め付けボルトの緩み

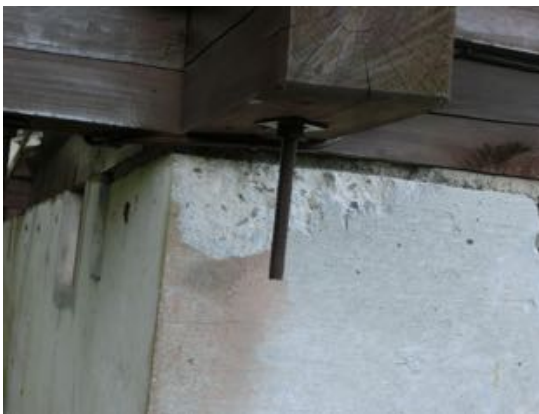
写真 5.1.20 ログハウスのコンクリート基礎の軽微な損傷

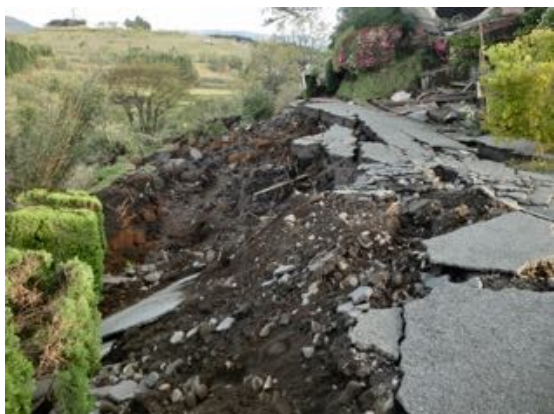
南阿蘇村河陽地区の宿泊用ペンションで構成される小さな集落は、周辺より標高の高い丘の上に位置する。集落への進入路は路盤ごと崩落しており（写真 5.2.1）、本震後は小型の自動車 1 台がやっと通行できる裏道（写真 5.2.2）が唯一の進入路という状態であった。また、崩落した土砂が県道 299 号線を閉塞しており（写真 5.2.3）、孤立に近い状態となっていた。同地区内の道路には至る所で亀裂が確認された（写真 5.2.4）。給水塔のタンクは落下し（写真 5.2.5）、電柱は根元から折損（写真 5.2.6）していた。

写真 5.2.1 アクセス道路の路盤崩壊

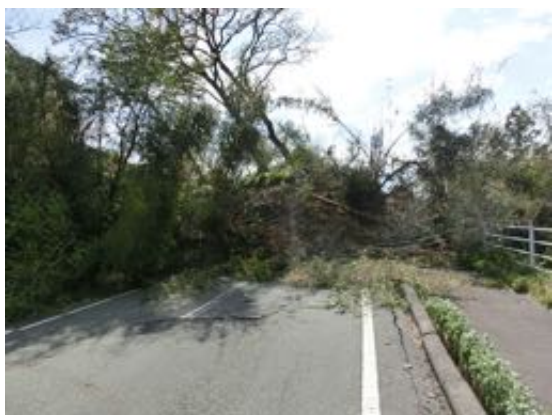
写真 5.2.3 写真 5.2.2 の側の道路閉塞

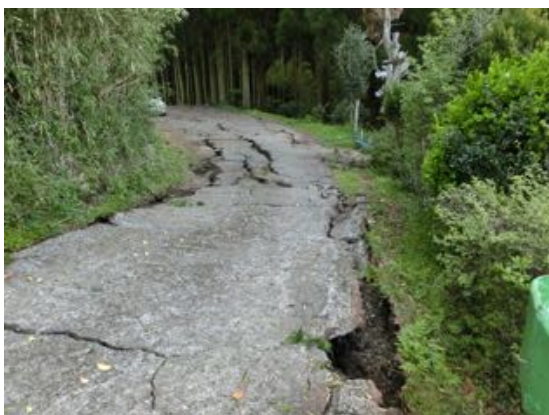
写真 5.2.4 エリア内の道路の亀裂

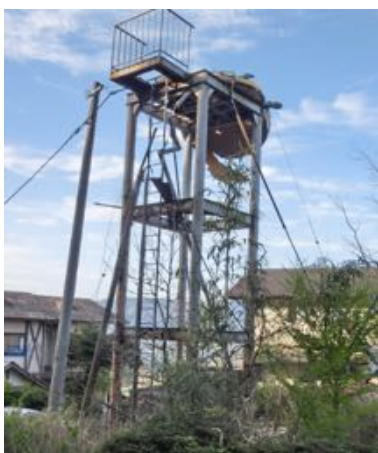
写真 5.2.5 給水タンクの落下

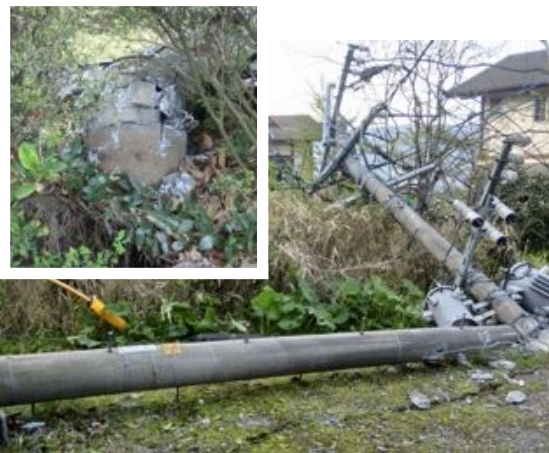
写真 5.2.6 エリア内の電柱の折損

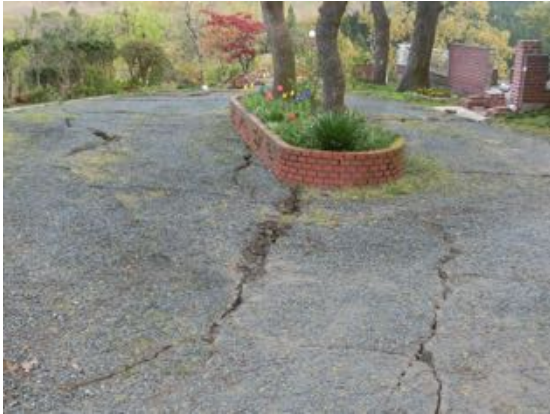
写真 5.2.7 駐車場の地割れ

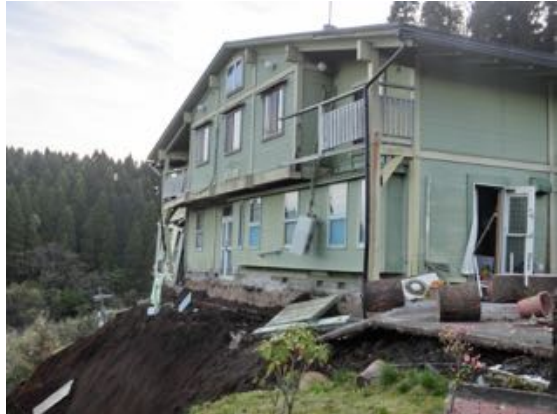
集落北西部の駐車場には大きな亀裂が生じ（写真 5.2.7）、その北側の木造建築物の敷地は西側部分の地盤が抉り取られるように崩壊（写真 5.2.8）しており、塀や屋外用のチェア等が土砂に埋もれながら散乱していた（写真 5.2.9）。

写真 5.2.8 敷地の西側が抉り取られた建築物

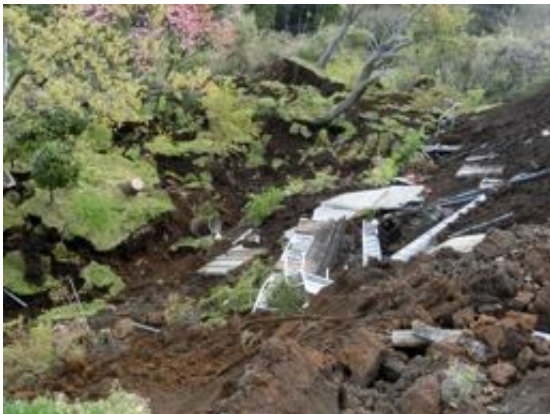
写真 5.2.9 写真 5.2.6 の眼下の地盤崩壊

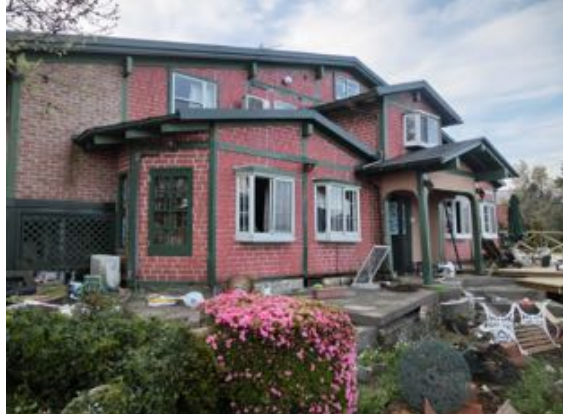
写真 5.2.8 の南側に隣接する宿泊施設（写真 5.2.10）も西側の崖に向かって傾き、木造躯体の一部には腐朽なども確認された（写真 5.2.11）。構造躯体の一部に木材と複合して鋼材が使用されており、木部が腐朽で無くなっている状況が確認された（写真 5.2.12）。

写真 5.2.10 崖下へ傾斜した木造宿泊施設

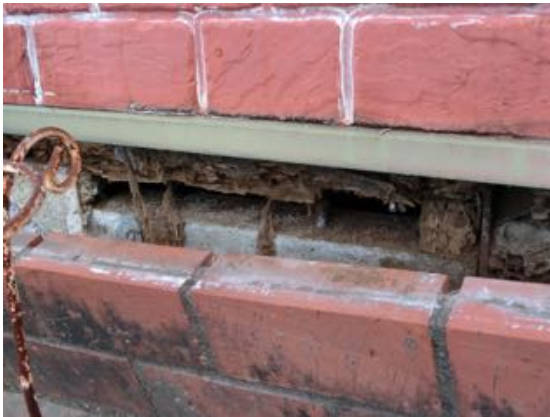
写真 5.2.11 写真 5.2.10 の建築物の躯体の  
腐朽

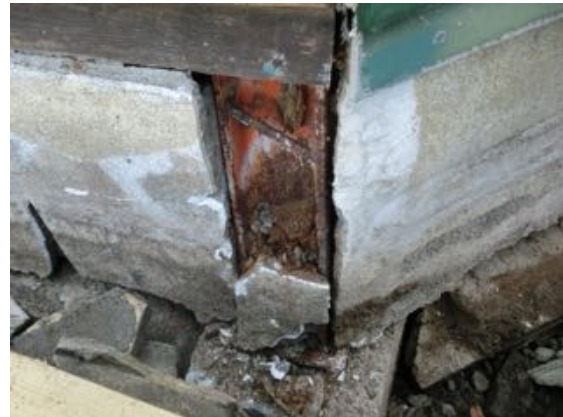
写真 5.2.12 写真 5.2.10 の建築物の一部に  
使用された鋼材（木部が腐朽で喪失）

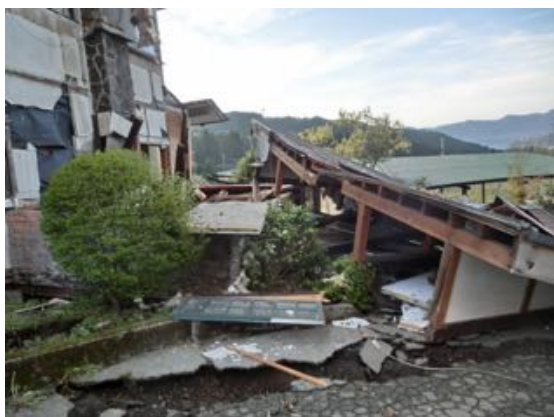
写真 5.2.13 下屋が崩壊した建築物

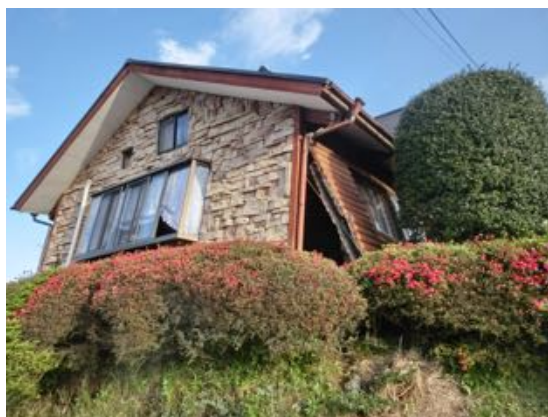
写真 5.2.14 壁が外れた建築物

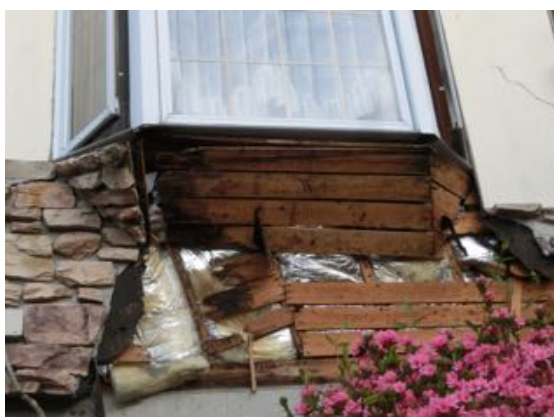
写真 5.2.15 写真 5.2.14 の建築物の出窓下の  
外壁下地の腐朽

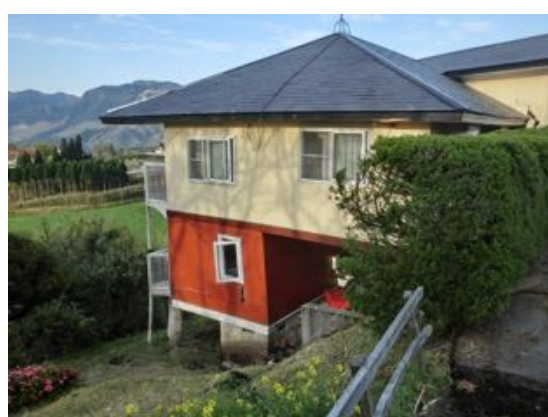
写真 5.2.16 1 階の RC 支柱が傾斜した建築  
物

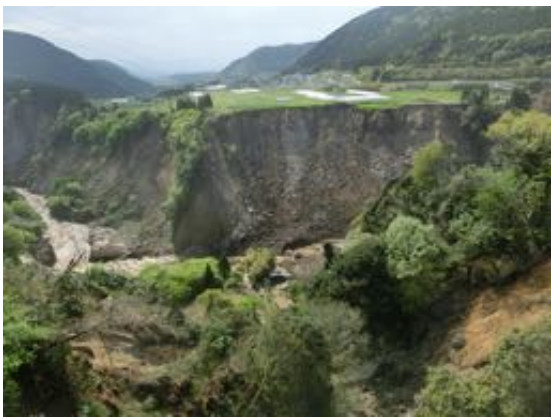
写真 5.3.7 黒川西岸の土砂崩落

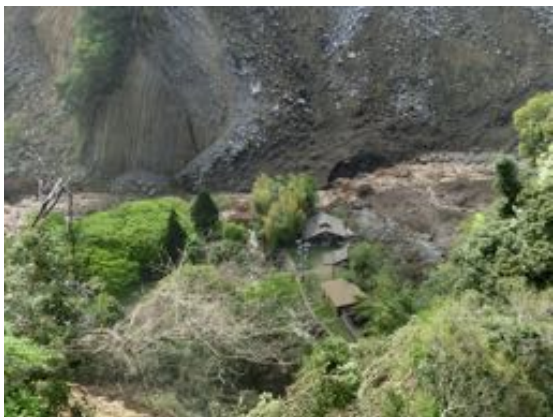
写真 5.3.8 土砂につぶされそうな建築物

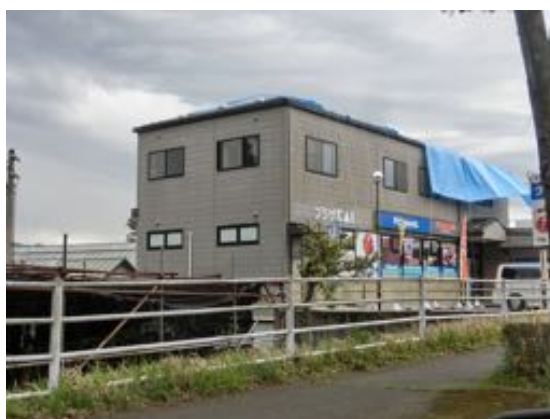
写真 5.4.2 屋根に被害を受けたと推測される 2 階建て店舗建築

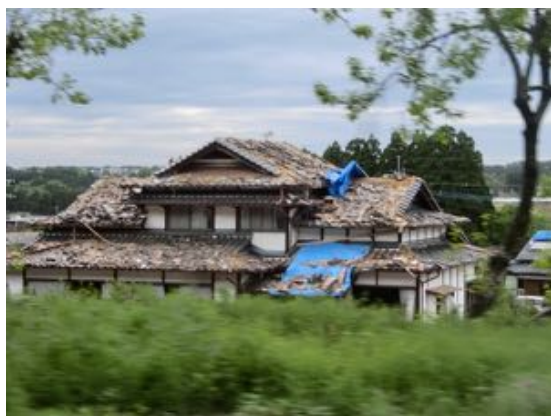
写真 5.5.1 屋根の被害が大きな入母屋

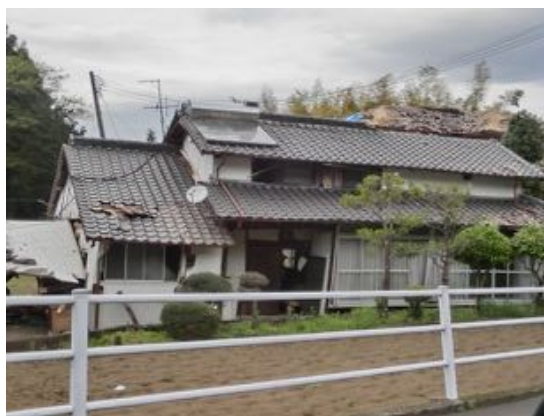
写真 5.5.2 残留変形が大きな民家

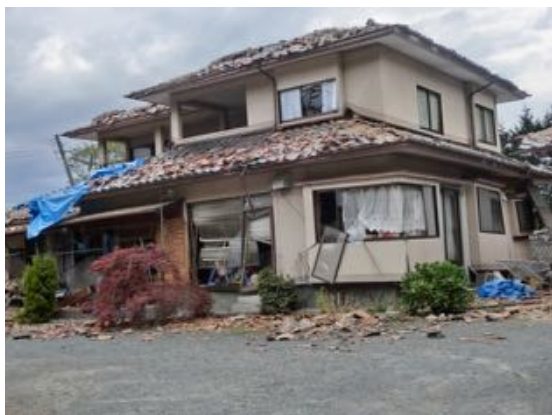
写真 5.5.3 被害が大きい最近の建築と思われる住宅

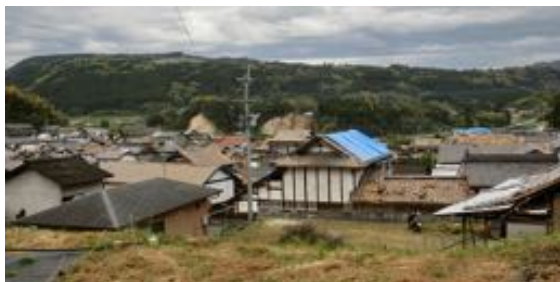
写真 5.6.1 屋根の被害が多い益城町小谷

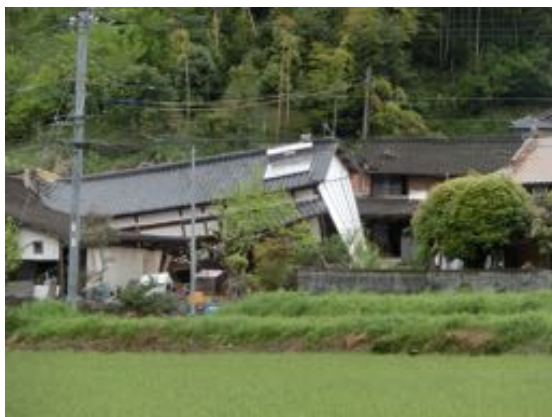
写真 5.6.3 納屋の倒壊

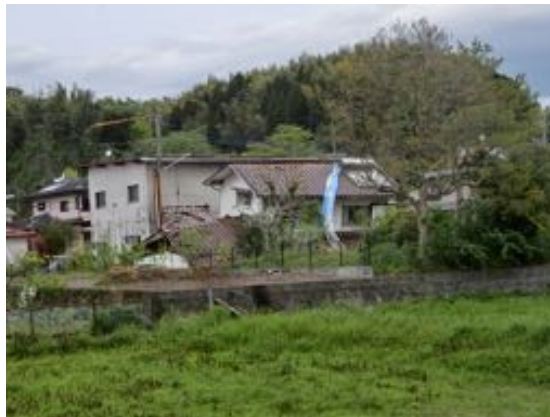
写真 5.6.4 住宅の倒壊

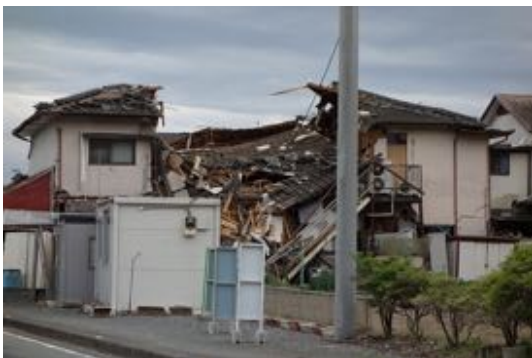
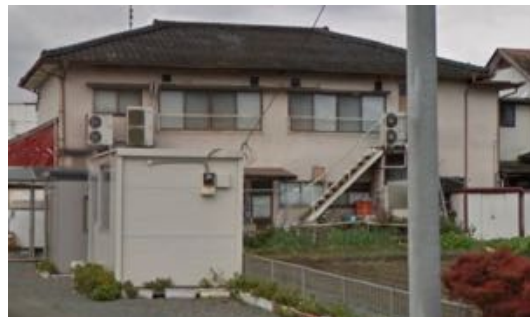
益城町東部の大字小谷<sup>おやつ</sup>、田原などの地区は熊本空港の南に位置しており、県道 206 号線进行走る車窓から見渡すと屋根の被害が極めて多い（写真 5.6.1, 5.6.2）ものの、傾斜したり倒壊したりした家屋は見当たらなかった。しかし、県道 28 号線まで降りると、納屋の倒壊（写真 5.6.3）、住宅の倒壊（写真 5.6.4）などが散見される。さらに、倒壊したかなり大規模な倉庫（写真 5.6.5）や残留変形の大きな事務所建築（写真 5.6.6）も確認された。県道沿いには木山川が流れ、その護岸が津森小学校付近で一部崩壊していた（写真 5.6.7）。また、2 階建ての店舗併用住宅の小屋組が寄せ棟で、その棟木の部分だけが崩壊するという過去に稀にしか発生していない破壊形態（写真 5.6.8）が見られた。

写真 5.6.8 中央部のみが破壊した店舗併用住宅(左)と震災前の姿（右：Google マップから引用）

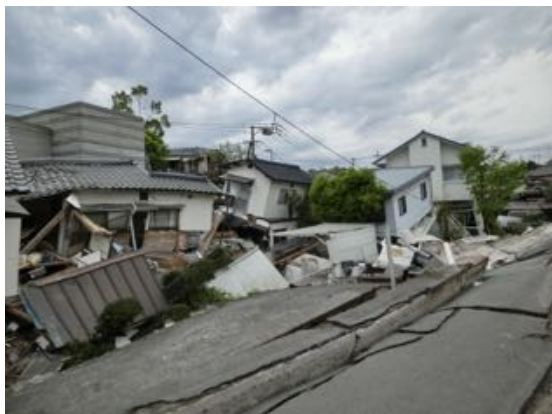
写真 5.7.1 路盤崩壊と倒壊家屋

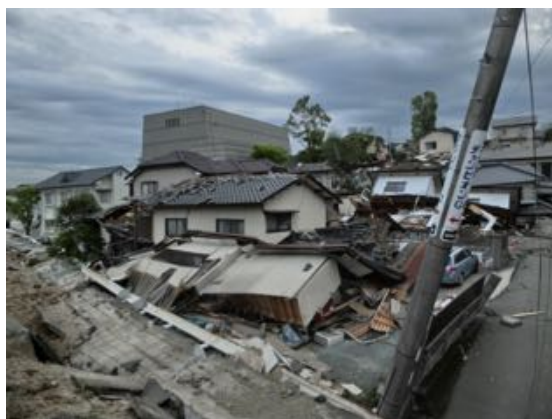
写真 5.7.2 複数の倒壊家屋

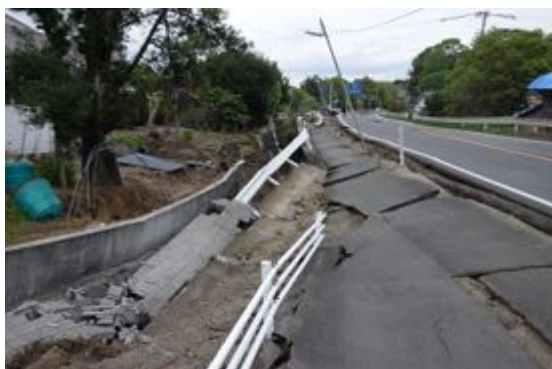
写真 5.7.3 破壊された路盤

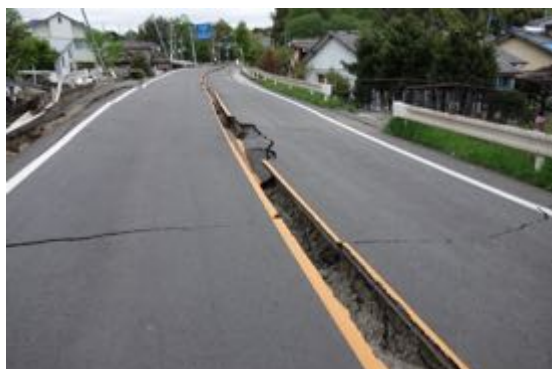
写真 5.7.4 アスファルト舗装に生じた割れ

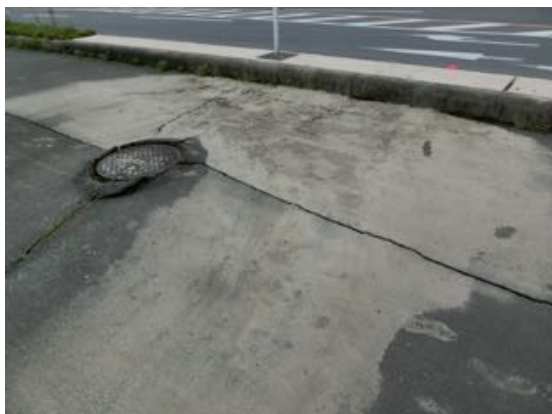
写真 5.7.5 噴砂のあと

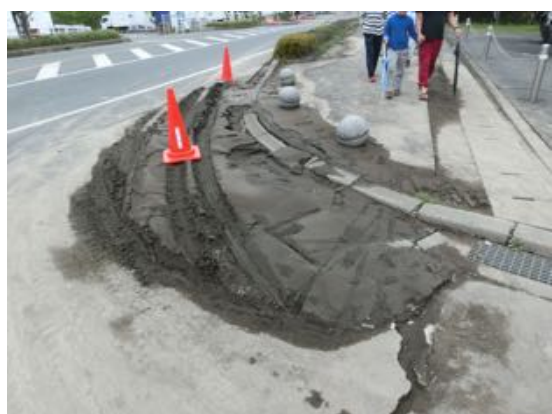
写真 5.7.6 液状化により噴出した大量の砂

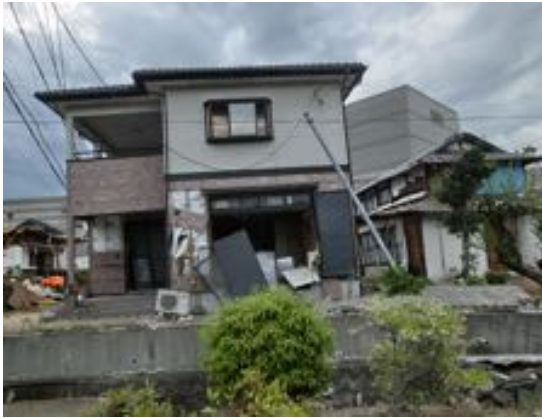
写真 5.7.7 最近の建築と思われる住宅で被害が大きい例

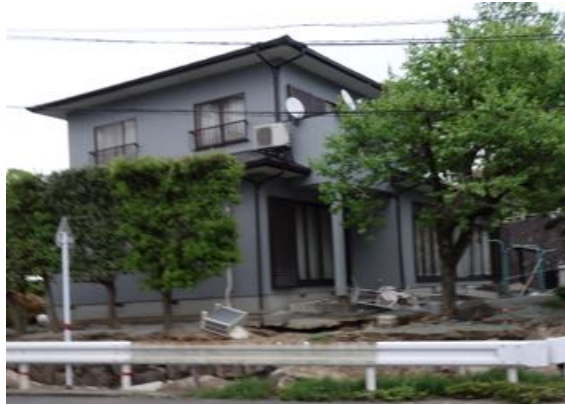
写真 5.7.8 最近の建築と思われる住宅で被害が小さい例

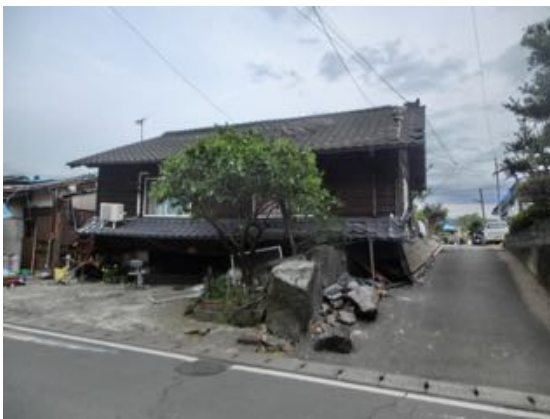
写真 5.7.9 木山地区の倒壊家屋

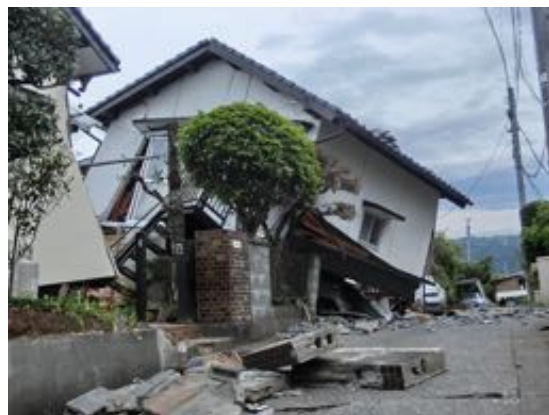
写真 5.7.10 木山地区の倒壊家屋

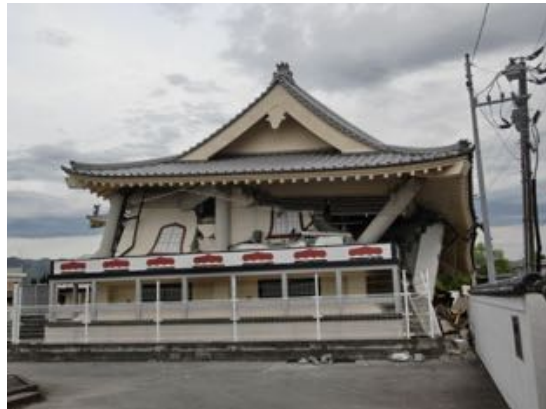
写真 5.7.12 大破した RC 造の社寺

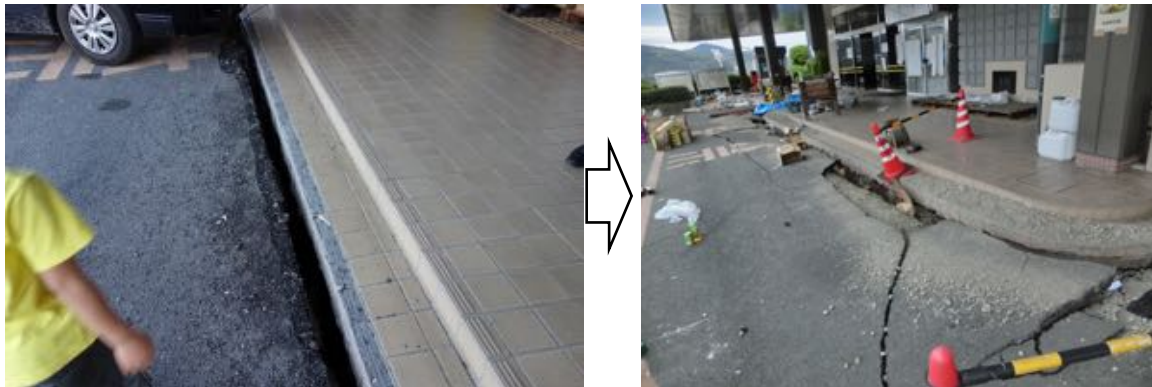
鉄筋コンクリート造 3 階建ての町役場庁舎も本震の前後で、その状況が大きく変わっていた。まず、4/15 には外観上無被害であったが、4/16 には庁舎正面の塔状の部分の頂部がずれており、中間部分も一部損傷している（写真 6.1.1）。玄関前の基礎版と周辺地盤の隙間（写真 6.1.2）も本震の前後で拡大していることが分かる。さらに、庁舎西側の敷地内に駐車していた車両が、敷地

写真 6.1.2 玄関前の基礎版と周辺地盤の隙間（左：4/15、右：4/16）

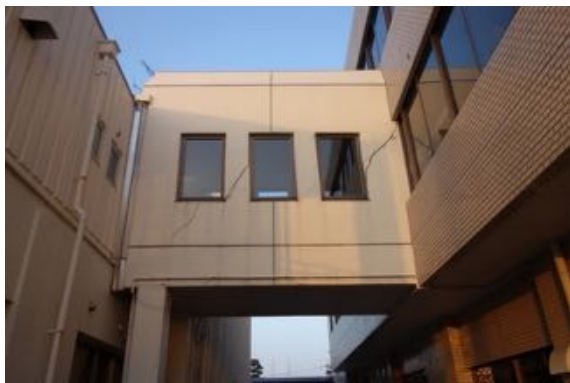
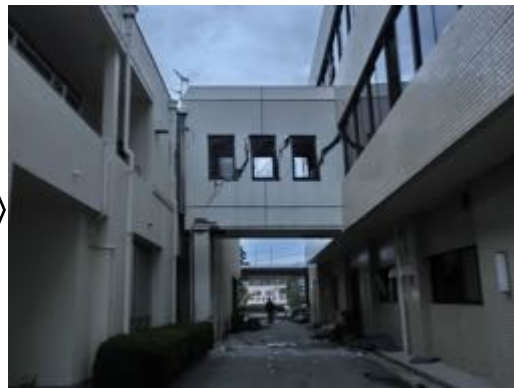
地盤の崩壊とともに転落していた（写真 6.1.3）。また、2 棟をつなぐ渡り廊下もエキスパンションジョイントで接続されているにもかかわらず、廊下の壁にはせん断のひび割れが 4/15 の時点で入っており、これが 4/16 には大きな亀裂に進展し、渡り廊下の躯体は落下しなくとも外壁材は落下の危険性が感じられた（写真 6.1.4）。

写真 6.1.4 渡り廊下の軽微な損傷（左：4/15）と大きなひび割れ（右：4/16）

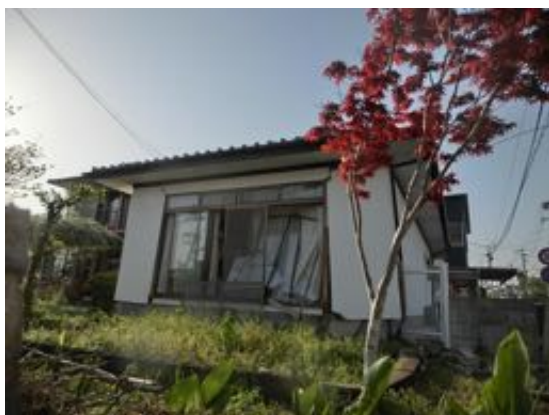
4/15 の時点で建具が外れただけの住宅が本震により大きく変形し、残留変形が大きくなった例（写真 6.2.1）、4/15 の時点で壁が一部はずれただけの住宅が本震により倒壊した例（写真 6.2.2）が見られた。また、本震の前後で残留変形が大きくなった店舗併用住宅（写真 6.2.3）も確認された。

写真 6.2.1 建具が外れただけの住宅（左：4/15）が大きな傾斜になった（右：4/16）例

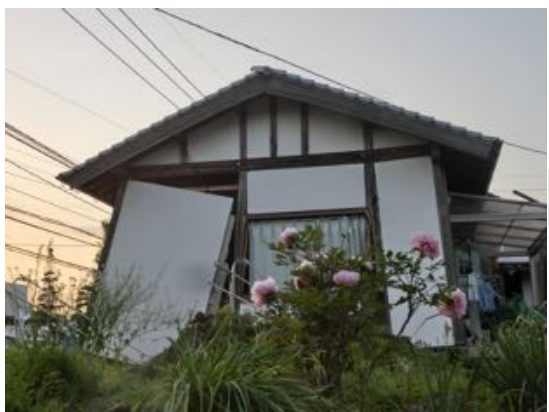
写真 6.2.2 壁が外れただけの家屋（左：4/15）が倒壊した（右：4/16）例

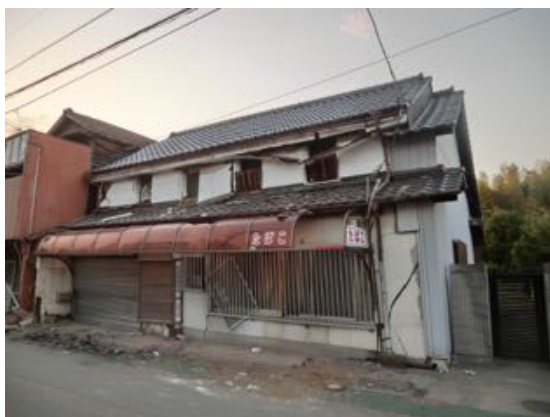
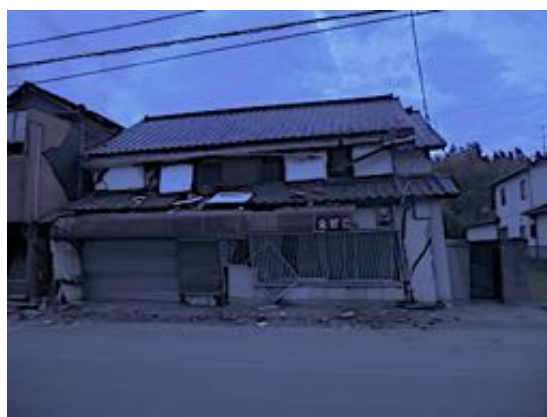
写真 6.2.3 残留変形が大きくなった店舗併用住宅（左：4/15、右：4/16）
