## 平成 28 年（2016 年）熊本地震による建築物等被害第三次調査報告（速報） （鉄骨造建築物並びに非構造部材及び設備を中心とした調査）

### 1. 調査の目的と概要

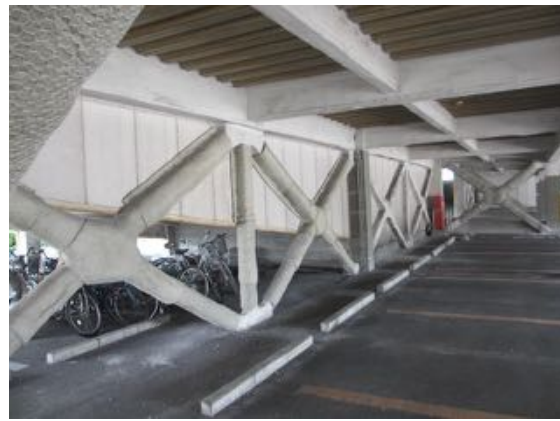
4 階建ての鉄骨造の立体駐車場である。構造形式はブレース付きラーメン構造であり、角形鋼管柱と H 形鋼梁に、溝形鋼ブレースが用いられている。外観からは構造被害は観察されなかったが、内部の階段室コア部分を形成するブレースに座屈の被害が見られた。特に 2 階の階段室周りのブレースで比較的座屈が大きく、ブレース端部とブレース交差部のガセットプレートに座屈が生じていた。また、座屈が大きい部分ではブレースの耐火被覆が剥離していた。

写真 4.2.1.2 建築物内のブレースの様子

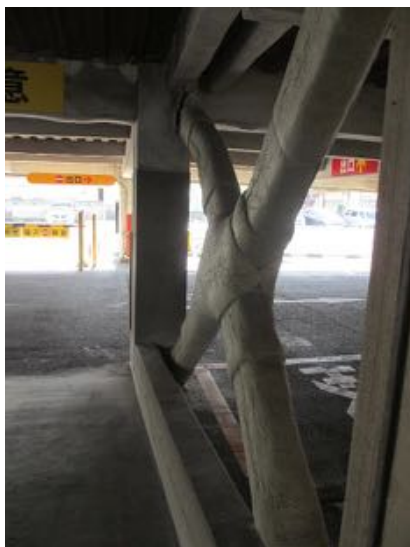
写真 4. 2. 1. 3 ブレースの座屈

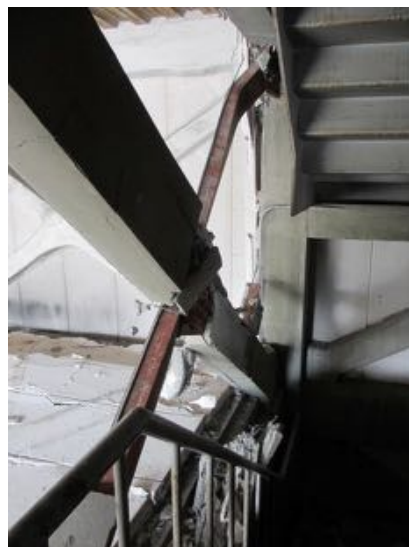
写真 4. 2. 1. 4 ブレースの耐火被覆の剥落

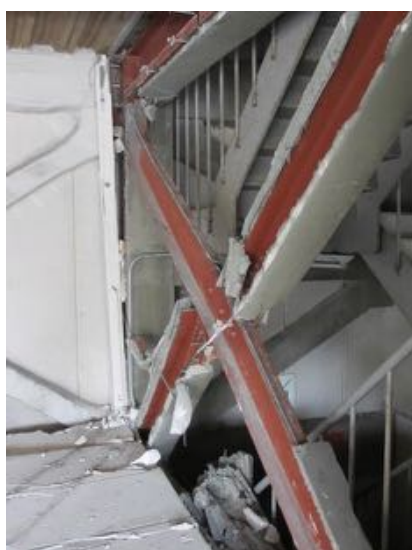
写真 4. 2. 1. 5 溝形鋼ブレースの座屈

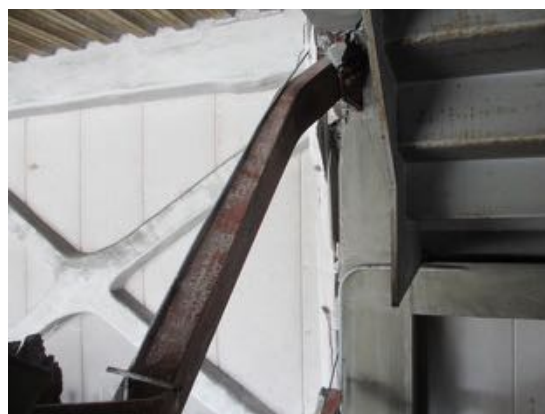
写真 4. 2. 1. 6 溝形鋼ブレース端部の座屈

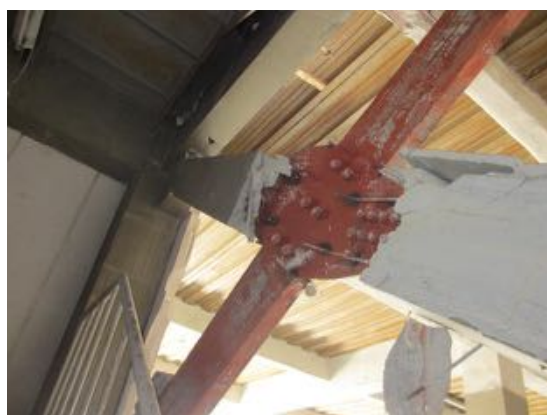
写真 4. 2. 1. 7 ブレース交差部のガセットプレート接続部の座屈

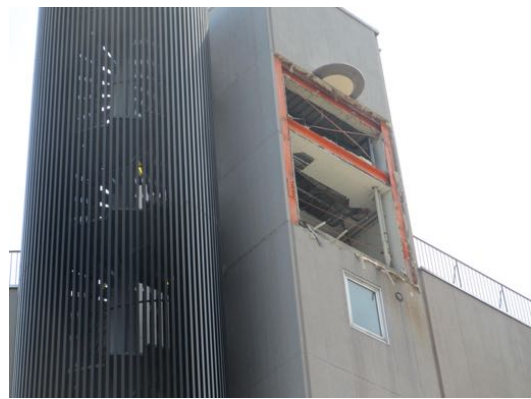
6 階建ての鉄骨造の立体駐車場である。構造形式はブレース付きラーメン構造であり、角形鋼管柱と H 形鋼梁で、H 形鋼ブレースが用いられている。塔屋で外装材が脱落していた。ブレース交差部やブレース端部では耐火被覆の亀裂や剥離が観察されたが、建築物の外側からは構造的な被害は観察されなかった。

写真 4. 2. 1. 9 塔屋の外装材の脱落

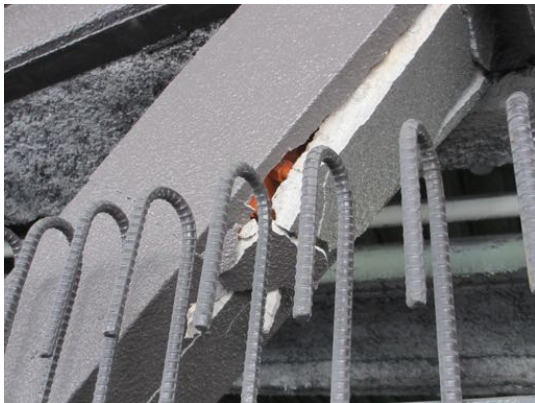
写真 4. 2. 1. 10 ブレース端部の耐火被覆の亀裂

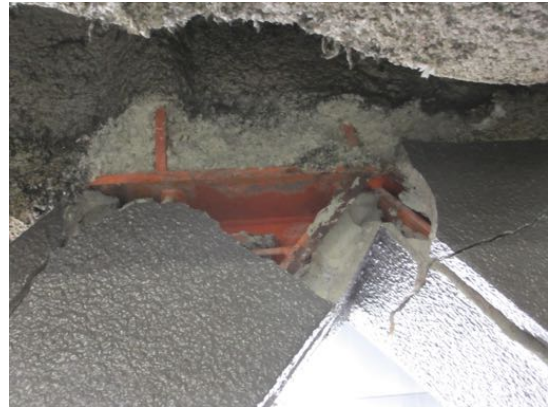
写真 4. 2. 1. 11 ブレース交差部の耐火被覆の剥離

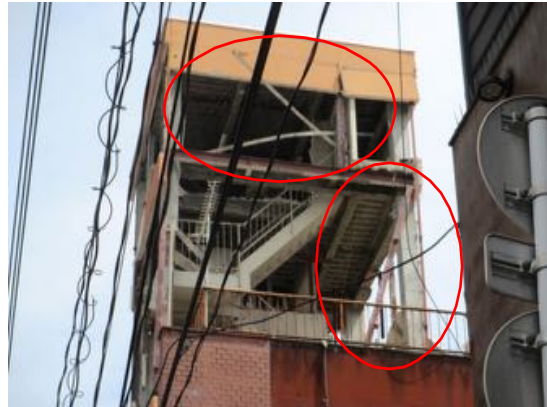
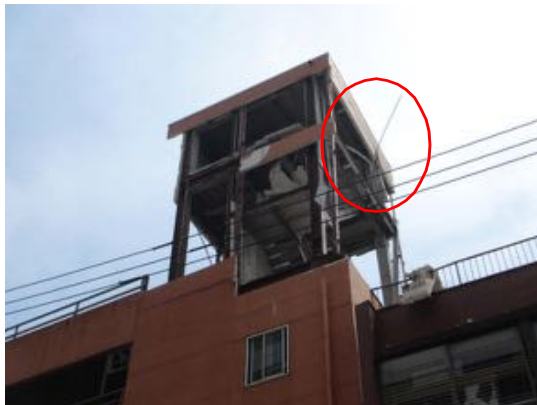
3 階建ての鉄骨造の立体駐車場である。構造形式は角形鋼管柱と H 形鋼梁のラーメン構造である。塔屋で外装材が脱落し、ブレースが破断しているのが観察された。柱梁等の構造部材は、耐火被覆に覆われていることもあり、構造被害は観察されなかった。

写真 4. 2. 1. 13 塔屋のブレースの破断

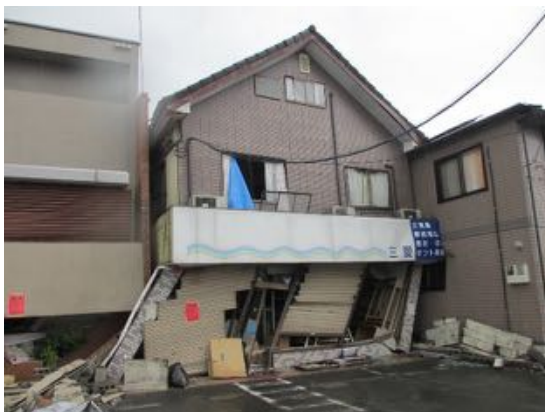
2 階建て鉄骨造の店舗併用住宅である。構造形式は角形鋼管柱と H 形鋼梁のラーメン構造である。1 階が大きく傾いているが、これは、左隣の RC 造建築物の衝突により生じた被害と考えられる。

写真 4. 2. 1. 16 建築物外観

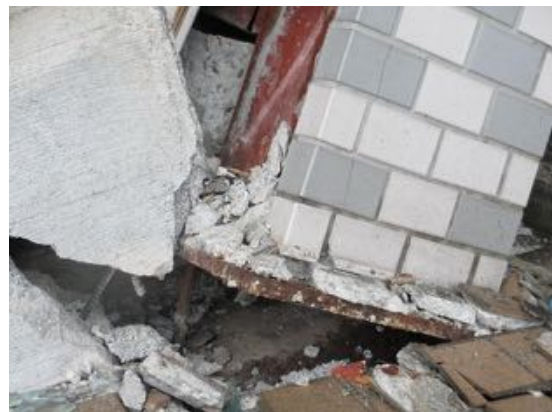
写真 4. 2. 1. 17 柱脚部の損傷状況

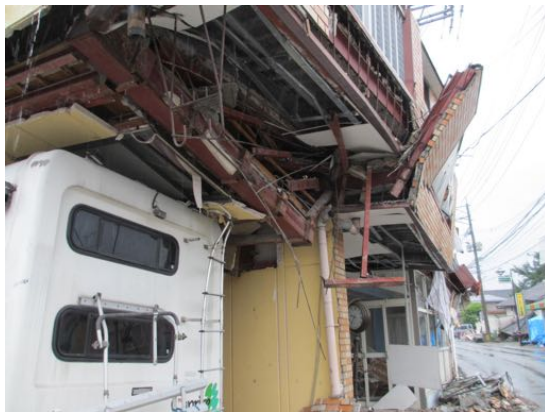
4 階建て鉄骨造の店舗併用住宅である。構造形式は角形鋼管柱と H 形鋼梁のラーメン構造である。2 層部分が完全に層崩壊し、3 層以上の部分が正面から見て左側に大きく移動している。接合部パネルとダイアフラム溶接部で破断しているのが観察された。

写真 4.2.1.20 崩壊した 2 層部分

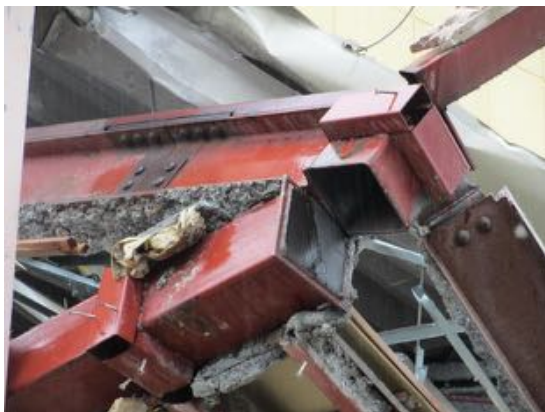
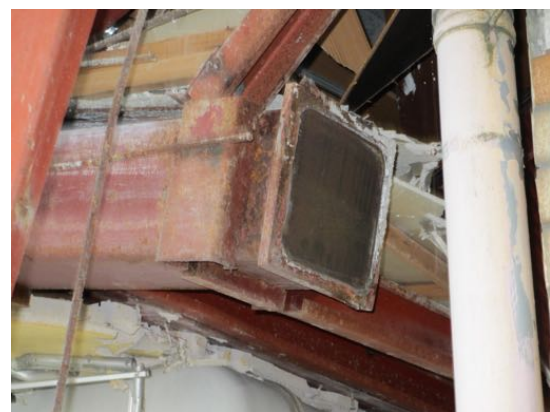
写真 4.2.1.22 柱梁接合部のパネル溶接部の破断

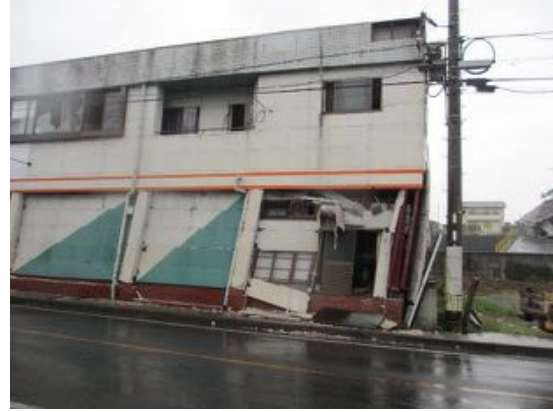
2階建て鉄骨造の店舗である。構造形式は角形鋼管柱とH形鋼梁のラーメン構造である。1層部分が大きく傾斜している。柱部材の端部に座屈が観察された。柱脚部の詳細は不明。柱梁接合部の被害状況や変形の状態から、1階柱の柱頭部で破断が生じている可能性がある。

写真4.2.1.25 1層の大きな傾き（南面）

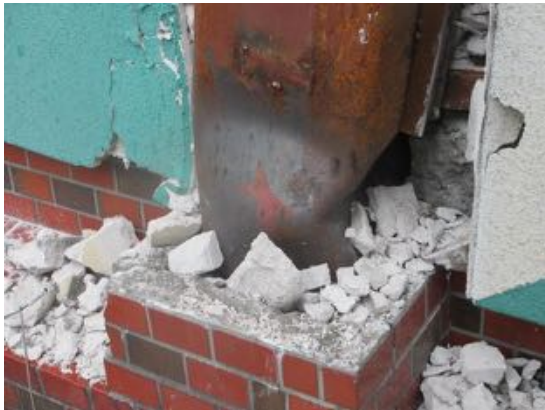
写真4.2.1.26 柱の座屈

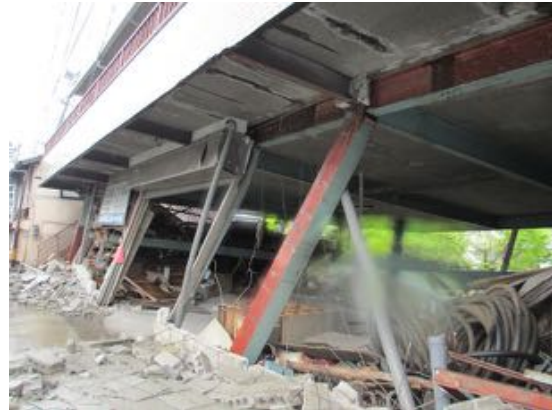
2階建て鉄骨造の共同住宅である。構造形式は日の字H柱とH形鋼梁のラーメン構造のようであるが、被災前のGoogle マップのストリートビューの映像(2013年12月撮影<sup>4)</sup>)では、1階にはコンクリートブロック造の壁が見られ、併用構造であった可能性がある。被害状況としては、1層部分が大きく傾斜している。

写真 4. 2. 1. 30 1層の層崩壊

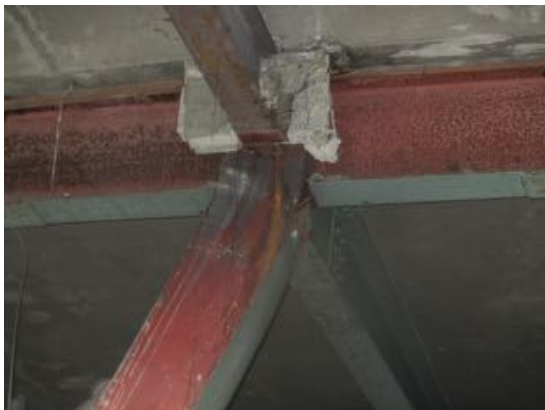
写真 4. 2. 1. 31 1階柱頭部の破壊

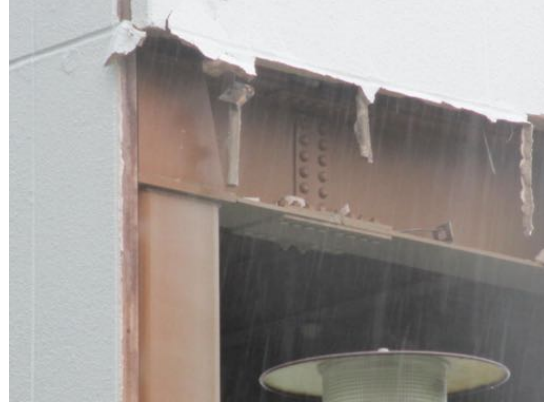
西原村の工業団地内の2階建て鉄骨造の工場である。構造形式は角形鋼管柱とH形鋼梁のラーメン構造である。外壁が一部脱落し、柱梁接合部部分が露出している。露出した部材や接合部には構造的な被害は無いと思われる。なお、周辺では、このほかにも外装材の一部が落下している工場建築物がいくつか見られたが、これらの建築物でも、外観からは構造的な被害は確認されなかった。

写真4.2.1.33 外壁落下で露出した柱梁接合部

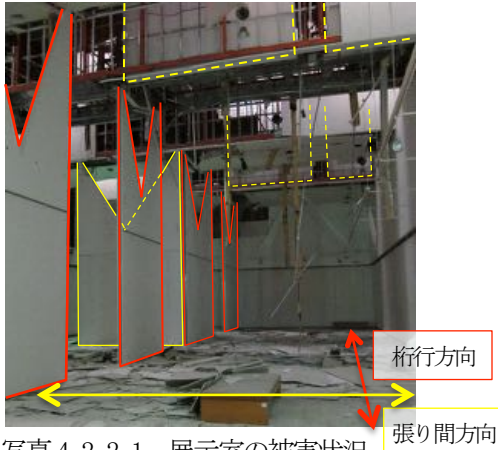
同美術館は調査時には閉館していた。調査時点では構造体の被害は確認されていないとのことであり、部分的に増築した鉄骨と既存の鉄筋コンクリート造躯体の取合い部分で破損したコンクリート片が天井を破損して下階に落下する(写真4.2.2.4)などの被害が確認されている。また、前述の展示室で、天井、内壁、高窓への吹き抜け部分の立ち上がり壁等、内装がほぼ全面的に損傷・脱落していた(写真4.2.2.1、4.2.2.2、4.2.2.3)が、大きく損傷・脱落を生じたのは本震の際とのことである。その他の被害は、内装被害が生じた上記展示室の下階に位置する2階の展示室で展示ケースの板ガラス1枚が損傷・脱落しており、外装材では乾式工法による一部の石張りに脱落の危険性があるとのこと、

写真 4.2.2.1 展示室の被害状況

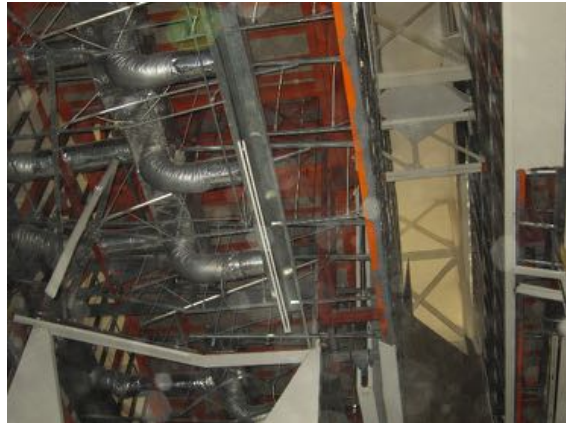
写真 4.2.2.2 天井裏の状況 (天井脱落箇所)

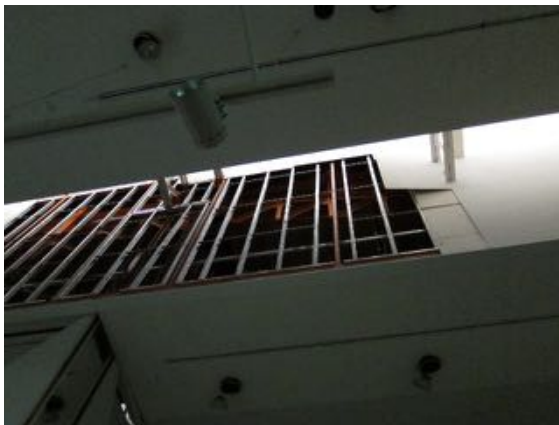
写真 4.2.2.3 壁材が脱落した天井上部の吹き抜け空間の立ち上がり壁

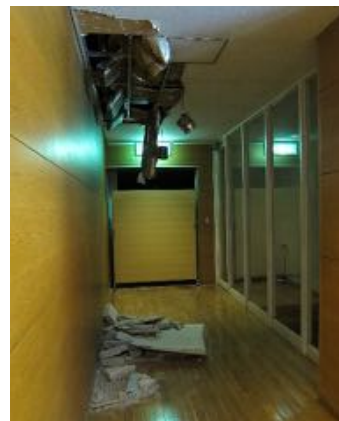
写真 4.2.2.4 破損したコンクリート片の落下

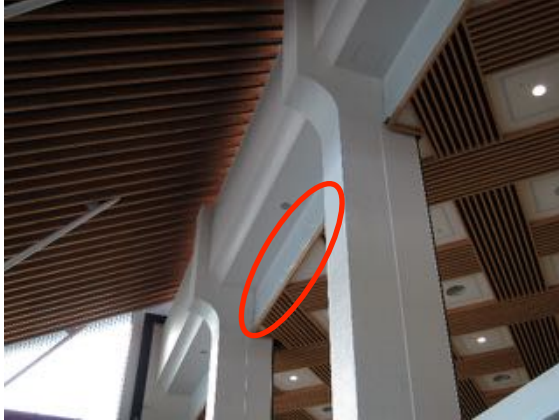
脱落したとの情報があったチケットロビー上部の天井は、2012 年までに実施された増改築・改修工事の際に設けられたものである。端部の折り上げ部分（高さ 1m 程度。写真 4.2.2.5）が脱落したとのことで、調査時には、脱落した部分及び同様の折り上げ部分は撤去されてシートが張られていた。同天井については、壁際で損傷が見られたものの（写真 4.2.2.6）、天井自体の脱落は確認されていない。なお、吹き抜け上部の天井の水平投影面積は約 300  $\text{m}^2$  であり、一体の天井となっている 2 階出発ロビーの天井も含め、特定天井<sup>3)</sup>に該当する。

写真 4. 2. 2. 5 立ち上がり壁の脱落箇所

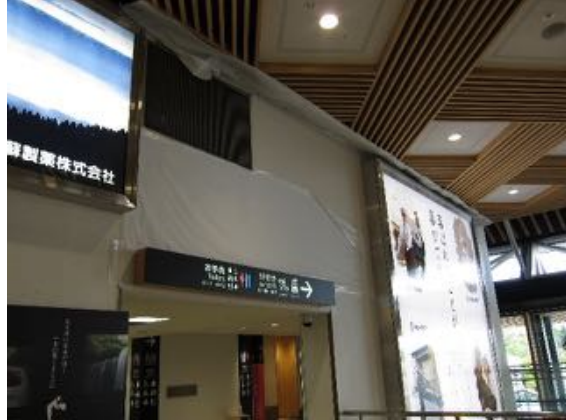
写真 4. 2. 2. 6 天井と壁の取合い部分での損傷

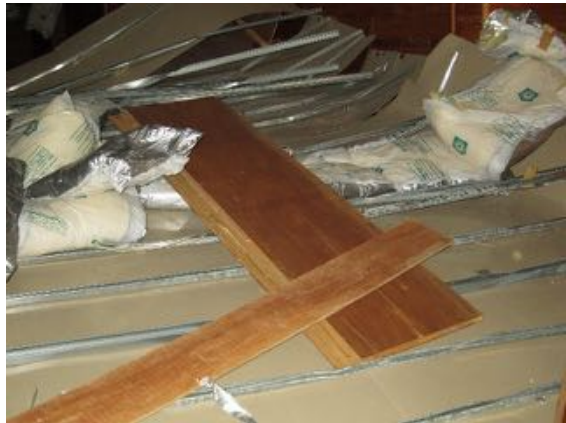
写真4.2.2.8 脱落した天井材

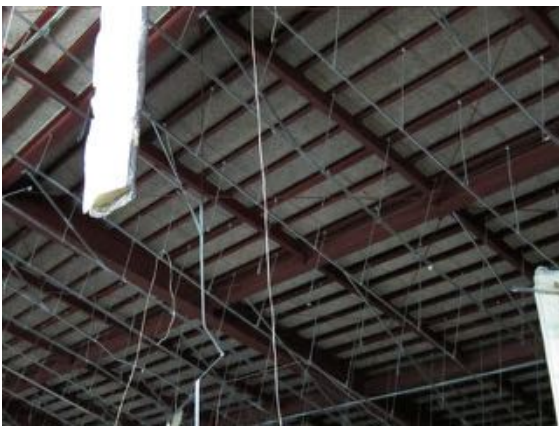
写真4.2.2.9 天井が脱落した天井懐の状況

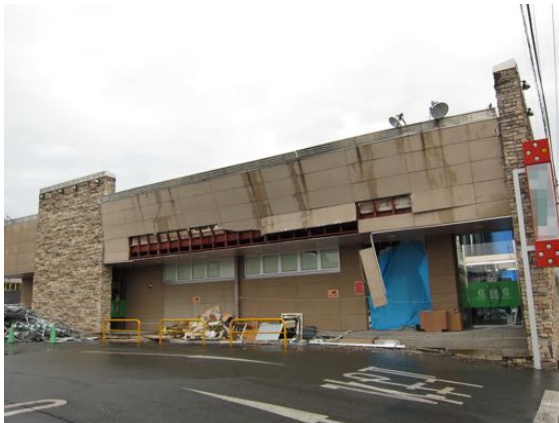
鉄骨造建築物において、遊技施設や事務所等で乾式工法による外壁材の損傷・傾斜(写真 4. 2. 2. 13、図 3. 1 の⑥)、脱落(写真 4. 2. 2. 14、図 3. 1 の②)が、店舗建築物等で湿式工法による外壁の損傷・脱落(写真 4. 2. 2. 15)が確認された。また、鉄筋コンクリート造建築物において、商業用途と居住用途の複合建築物で下地コンクリートの損傷に伴う外壁タイルの損傷・脱落(写真 4. 2. 2. 16、図 3. 1 の③)が確認された。乾式工法による外壁の被害や外壁タイルの被害は比較的新しいと思われる建築物でも見られたが、写真 4. 2. 2. 15 のような湿式工法による外壁は鉄骨造建築物では比較的古いと思われる建築物で採用されており、確認された被害も比較的古いと思われる建築物におけるものであった。

写真 4. 2. 2. 13 乾式工法による外壁材の損傷・傾斜

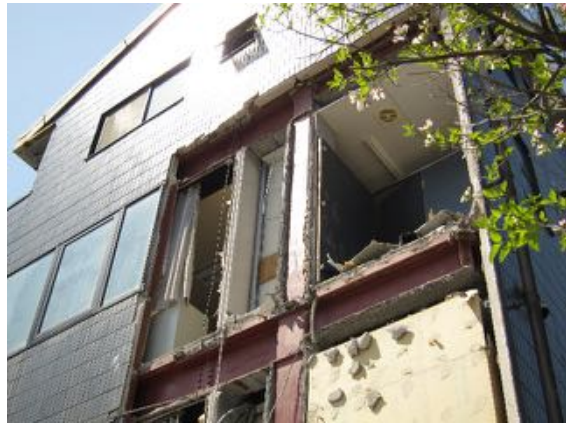
写真 4. 2. 2. 14 乾式工法による外壁材の脱落

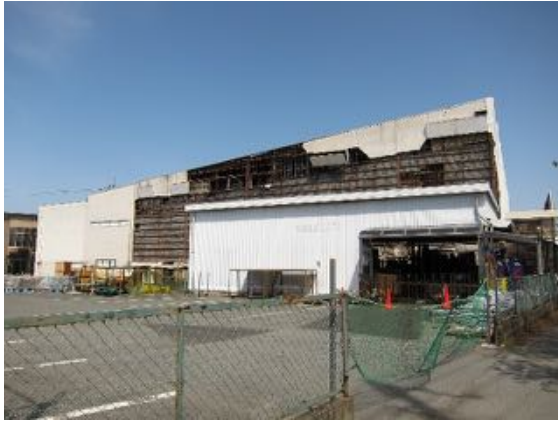
写真 4.2.2.15 湿式工法による壁の脱落

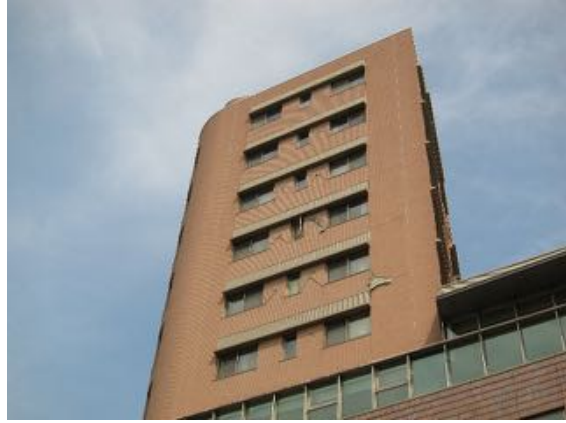
写真 4.2.2.16 外壁タイルの脱落

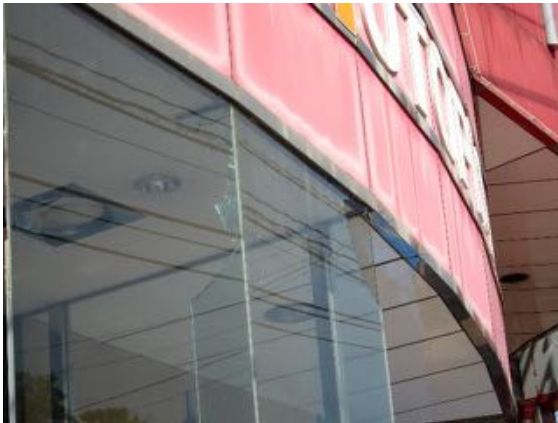
鉄骨造建築物の低層部に設けられた大判のガラス（写真 4.2.2.12／写真 4.2.2.17、図 3.1 の①）や曲面をなすガラスについて破損・脱落が確認された。また、鉄骨造建築物の低層商業施設に設けられた窓サッシの損傷・外れ（写真 4.2.2.18、図 3.1 の④）が確認された。これらの被害は、比較的新しいと思われる建築物においても多く確認された。

写真 4.2.2.17 大判ガラスの損傷

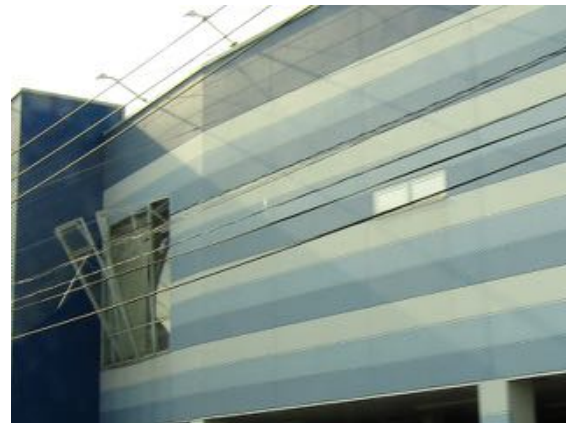
写真 4.2.2.18 窓サッシの損傷・外れ

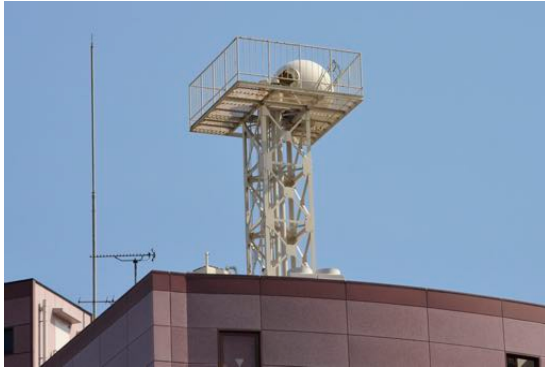
熊本市東区の 7 階建て共同住宅の屋上に設置されている高置水槽の転倒が確認された（写真 4.2.3.1、図 3.1 の①）。同じく東区において建築物に被害のあった商業施設周辺では給水管の損傷によると思われる漏水箇所及び連結送水管の送水口付近の破損が確認された（写真 4.2.3.2、4.2.3.3、図 3.1 の①）。調査日（4 月 20 日）時点で、熊本市内の上水道は仮復旧過程にあり、通水が開始されているが、漏水による水圧低下の影響により、実質的に断水状態にある建築物が一定数あると思われる<sup>5)</sup>。

写真 4. 2. 3. 1 屋上設置の高置水槽の転倒

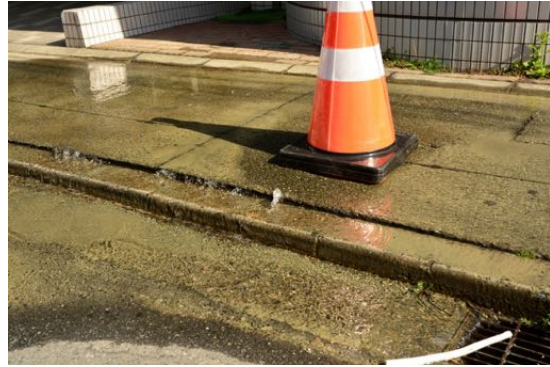
写真 4. 2. 3. 2 被害建築物付近での漏水

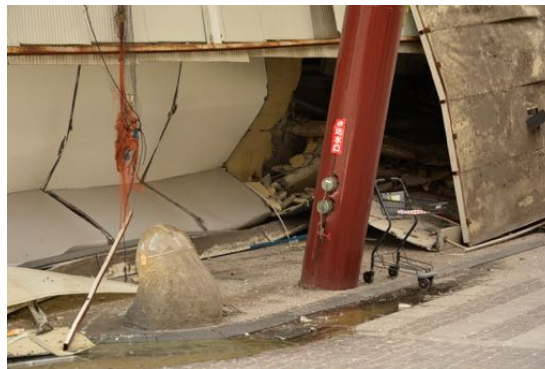
写真 4. 2. 3. 3 連結送水管送水口の付近の破損

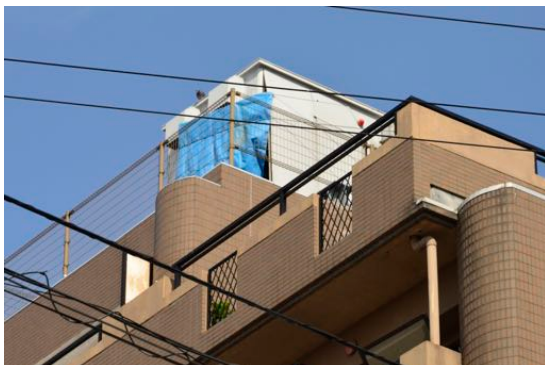
熊本市東区の 7 階建て共同住宅の屋上に設置されている受変電設備について、外装パネルの一部損傷が確認された（写真 4. 2. 3. 4、図 3. 1 の①）。美術館においては、4 階展示室の天井脱落に伴う、照明器具の脱落及び空調吹出し部の落下が見られた（写真 4. 2. 3. 5）。国内線旅客ターミナルビルにおいては、天井の空調吹き出し部のアネモの脱落等が多数あり、空港運用再開にあたって、脱落の危険がある箇所は撤去された状況であった（写真 4. 2. 3. 6）。

写真 4. 2. 3. 4 屋上設置の受変電設備の被害

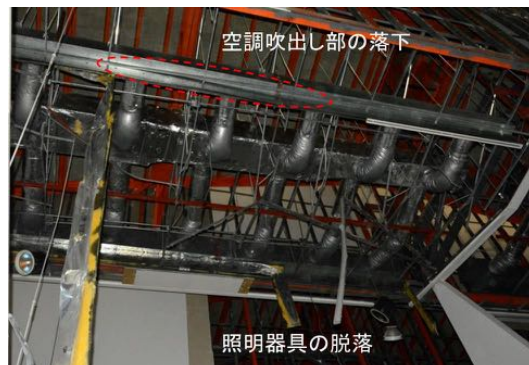
写真 4. 2. 3. 5 照明器具・空調吹出し部の脱落

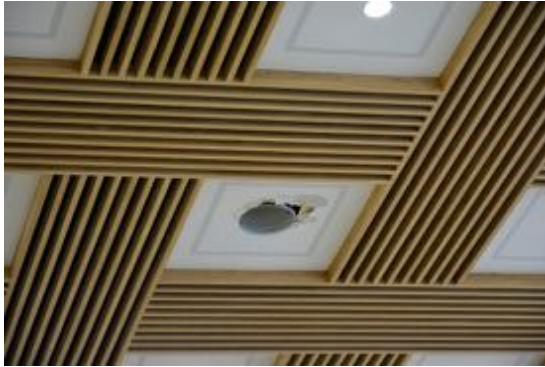
写真 4.2.3.6 空調吹出し部の脱落
