## 令和 3 年(2021 年)福島県沖を震源とする地震による 鉄筋コンクリート造等建築物の被害調査報告

**概要：**2021 年 2 月 13 日 23 時 7 分、福島県沖にてマグニチュード 7.3、最大震度 6 強の地震が発生した。当該地震に対して、建築研究所及び日本建築防災協会では、郡山市および福島市における被害概要の把握を目的として、3 棟の RC 造建築物と 1 基の鋼製煙突の被害調査を実施した。被害のあった地下 1 階地上 3 階の RC 造建築物は、2017 年に耐震補強されていたものの、耐震補強部材が取り付けしていない構面における被害が確認され、被災度区分判定を実施した結果、1 階の張間方向で中破の判定となった。地上 6 階の RC 造建築物では、1 階の複数の柱に損傷度 IV の被害が見られ、被災度区分判定を実施した結果、1 階の桁行方向で大破、張間方向で中破の判定となった。残る 1 棟の 2017 年に耐震補強されていた RC 造建築物には目立った被害は見られなかったが、併設されている鋼製煙突には被害が確認された。

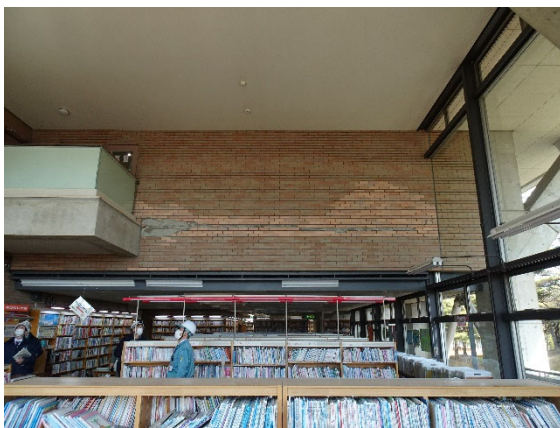
(a) ピロティ構面

図 4.1.4 の (a) : 1-2 階を貫通する吹き抜け部に面した構面において、2 階が耐力壁で 1 階が壁なしとなるピロティ構造となっている。

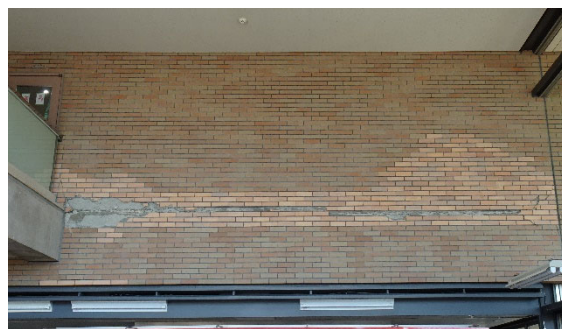
(b) ピロティ構面における耐力壁

図 4.1.4 の (b) : 図 4.1.4(a)の壁部分の拡大図、壁脚部分が水平に損傷を受けている。タイルの色が異なるため、2011 年も同じような被害を受けたものと推察される。

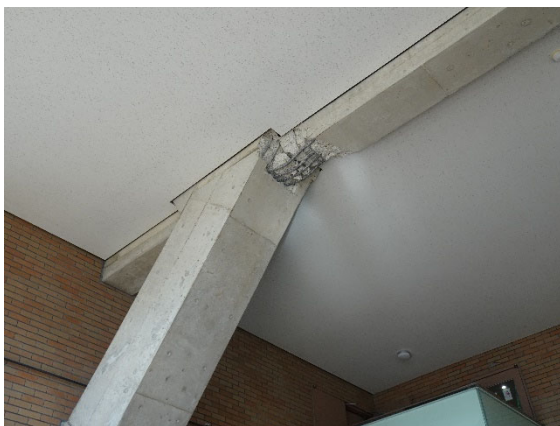
(a) 3 階梁の破壊

図 4.1.5 の (a) : 南側吹き抜け部の 3 階梁の端部の主筋が座屈し、コンクリートが剥落している。

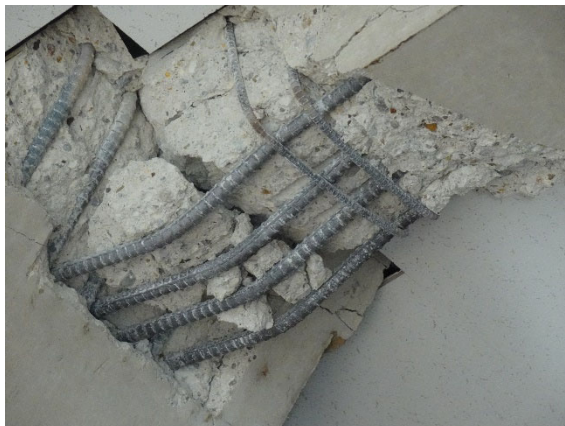
(b) 3 階梁端部の損傷

図 4.1.5 の (b) : 図 4.1.5(a)の拡大図。端部のせん断補強筋が少ない箇所で損傷している。

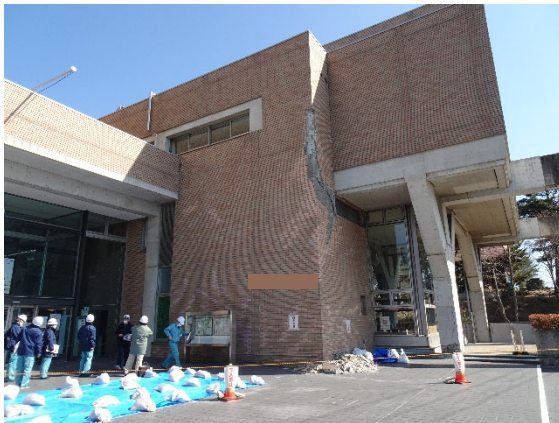
(a) 南側正面出入口構面

図 4.1.6 (a) : 正面出入口構面にて、出隅の壁がせん断破壊している。この壁は隅角部に柱がないため、非耐力壁扱いと考えられる。当該壁の厚さは 150mm である。

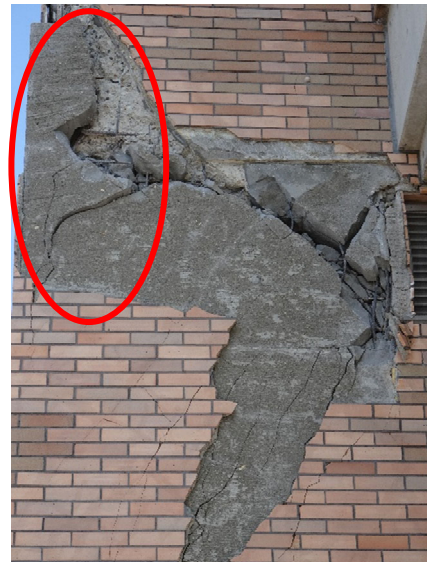
(b) 壁の損傷

図 4.1.6 (b) : (a)の拡大図。今回損傷が生じた部分のタイルのモルタル下地が、周辺とは異なることから、2011 年も被害(図 (c) 参照<sup>3)</sup>)を受けて補修された箇所と思われるが、今回の損傷程度が大きいように見える。

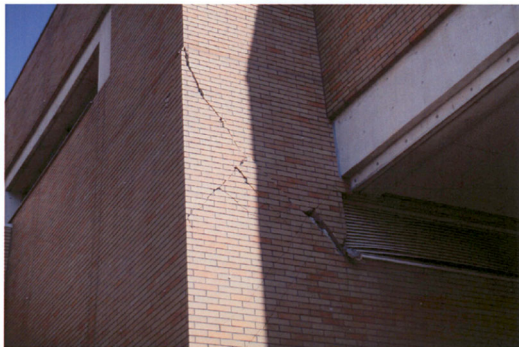
(c) 2011 年地震後の壁の損傷<sup>3)</sup>

図 4.1.6 (c) : 2011 年の被害直後の状態<sup>3)</sup>を示す。

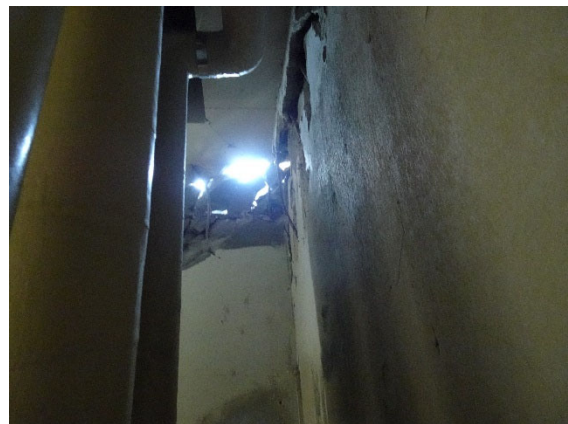
(d) 室内側から見た壁の損傷

図 4.1.6 (d) : (b)の赤丸部分の室内側からの壁の被害状態である。室内は空調機械室として利用されている。排気用の開口の影響で短スパン壁となり、せん断応力が集中したものと思われる。

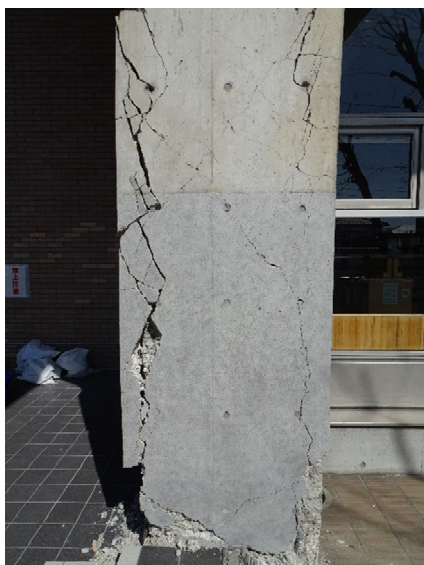
(a) 南西単独柱南側

図 4.1.7 (a) : 正面出入口構面, 南西側柱の南面の被害状態を示す。主筋に沿った顕著な付着割裂ひび割れが見られる。

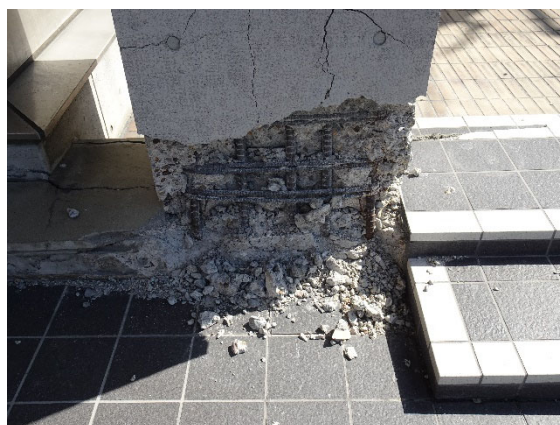
(b) 南西単独柱西側

図 4.1.7 (b) : (a)の柱の西側柱脚部の被害状態を示す。コンクリートが圧壊し, 鉄筋が座屈している。

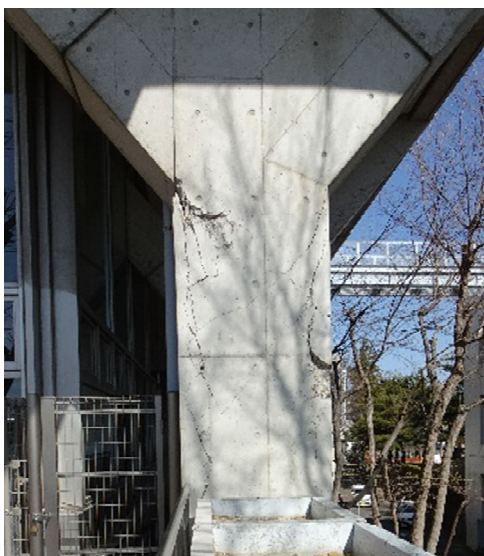
(c) 南東単独柱南側

図 4.1.7 (c) : 正面出入口構面, 南東側柱の南面の被害状態を示す。こちらも主筋に沿った付着割裂ひび割れが見られる。柱頭部の損傷は柱が 3 本に分岐する位置に見られる。

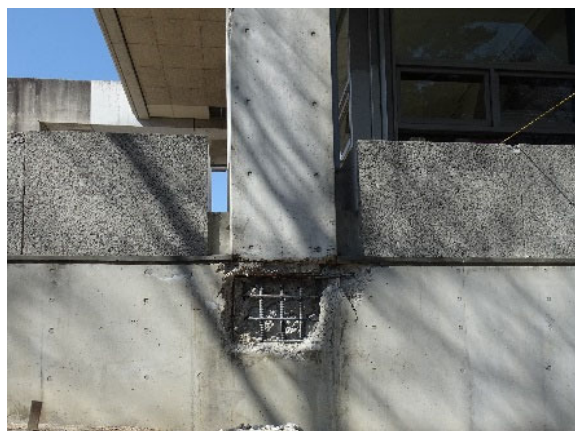
(d) 南東単独柱東側

図 4.1.7 (d) : (c)の柱の東側柱脚部の被害状態を示す。コンクリートが圧壊し, 鉄筋が座屈している。

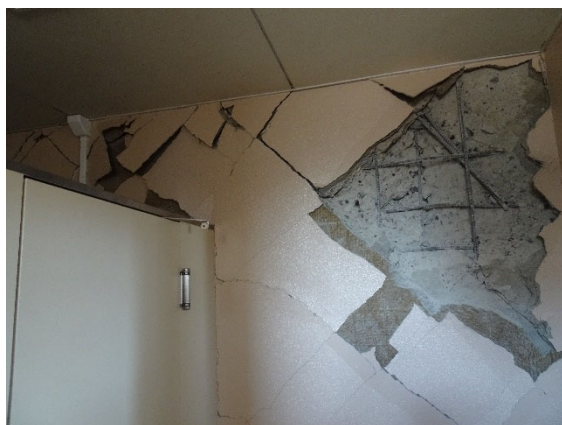
(a) 南側妻構面耐力壁

図 4.1.8 (a) : 南側妻構面の 1 階耐力壁にせん断破壊が見られる。

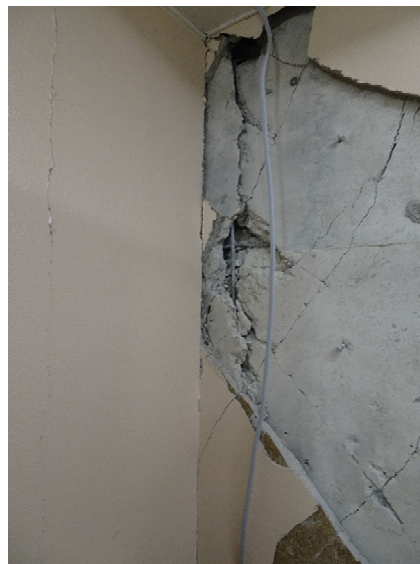
(b) 南側妻構面耐力壁

図 4.1.8 (b) : (a)とは違う箇所の南側妻構面の 1 階耐力壁にせん断破壊が見られる。

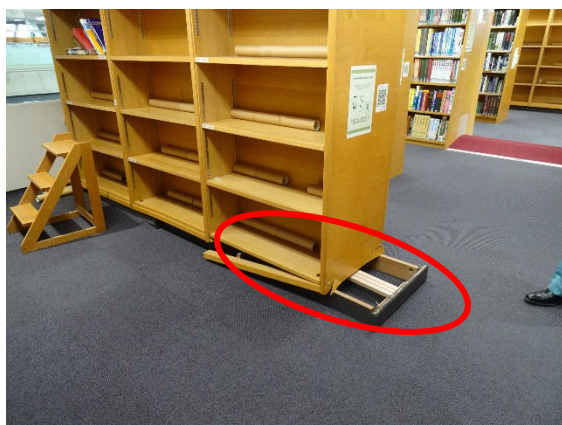
(c) 本棚の被害（赤丸部）

図 4.1.8 (c) : 2 階の本棚の脚部に損傷が見られる。

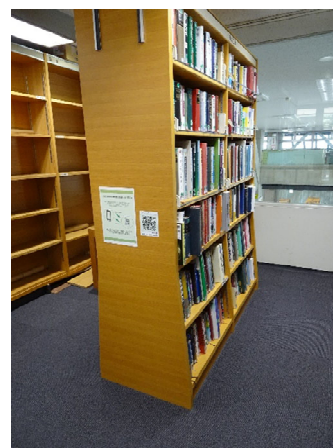
(d) 被害のなかった本棚

図 4.1.8 (d) : 2011 年東北地方太平洋沖地震を契機に取り替えられた本棚に被害は見られていない。

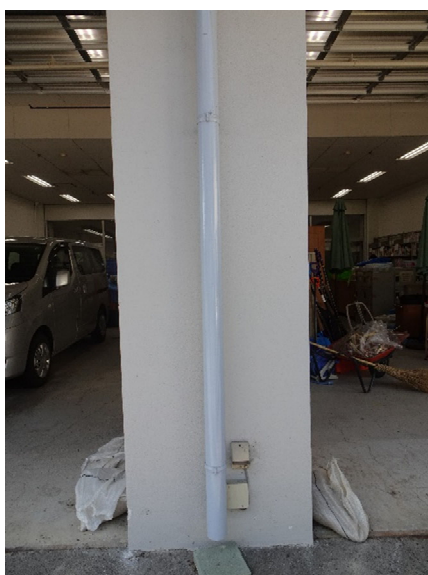
(a) 地下 1 階補強柱

図 4.1.9 (a) : シート巻き付け補強された地下 1 階の柱で、補強後にモルタル仕上げがされているが、そのモルタル部分に損傷度 I の曲げひび割れが見られた。

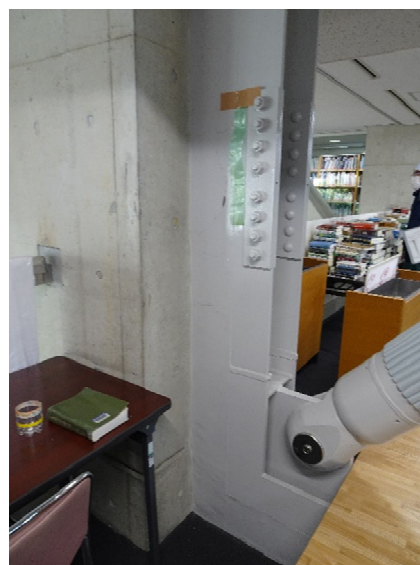
(b) 枠付き鉄骨ブレース

図 4.1.9 (b) : 2 階の枠付き鉄骨ブレースの鉄骨と既存部の接合部分のコンクリートに軽微なひび割れが見られた。

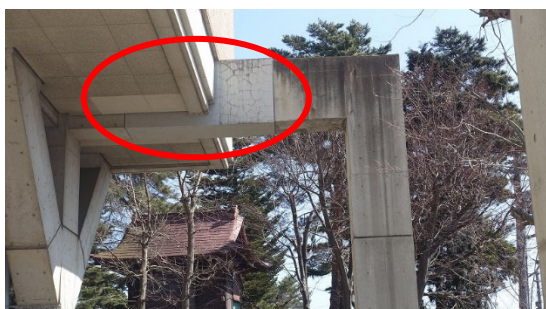
(c) 南側室外の炭素繊維補強（赤丸部分）  
された梁

図 4.1.9 (c) : 南側室外の炭素繊維補強された梁には細かいひび割れはあるものの地震による損傷は確認できなかった。

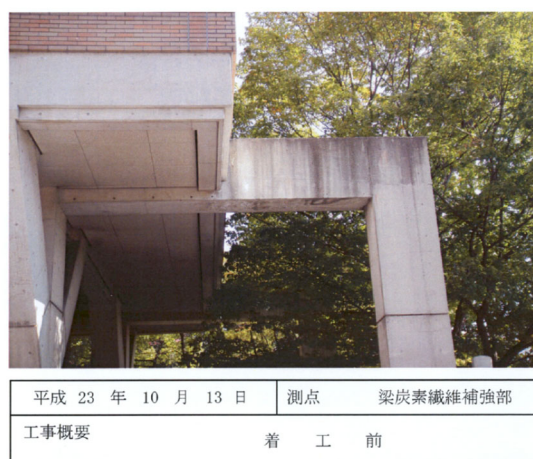
(d) 南側室外の梁(2011 年時点補強前)<sup>3)</sup>

図 4.1.9 (d) : 2011 年時点<sup>3)</sup>でも被害はないように見えるが、応急復旧として炭素繊維補強されたとのこと（ヒアリング結果による）。

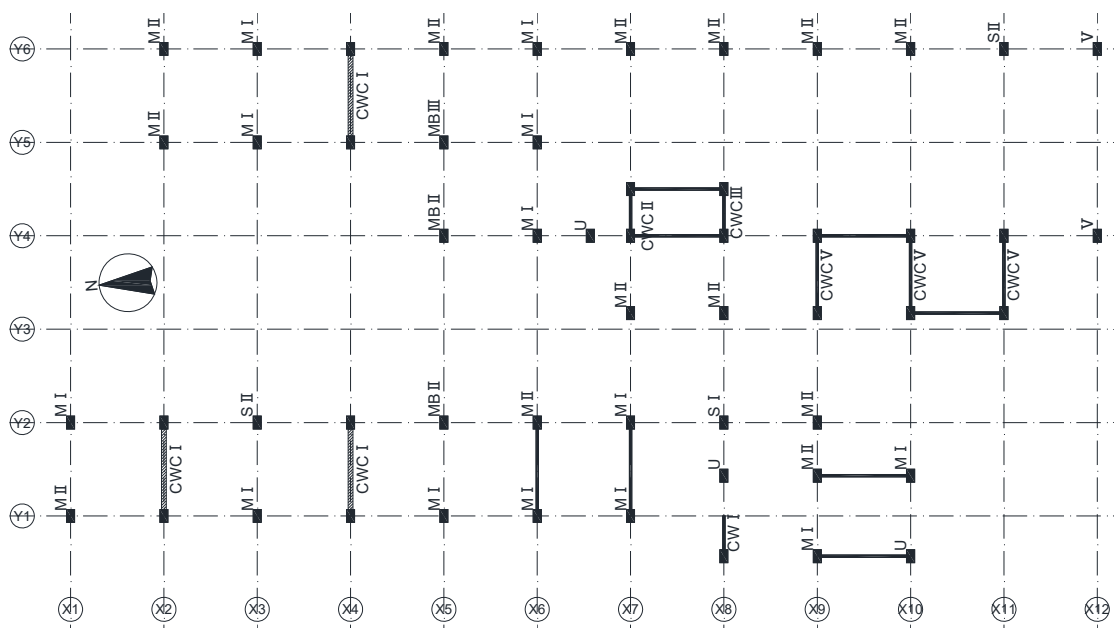
図 4.1.12 1 階構造部材の損傷度一覧

調査時間の都合から、一番被害の大きかった 1 階の張間方向についてのみ被災度区分判定を実施した。図 4.1.12 に示すように、建築物の南側の損傷度が大きく、南側の単独柱 2 箇所と張間方向の両側柱付き壁 3 箇所に損傷度Ⅴの被害が見られた。北側に配置された 3 箇所の鉄骨ブレースは、両側柱付き壁として計算を行った。また、西側の X6 構面および X7 構面の両側柱付き壁は壁部分の損傷度が不明のため、両側柱付き壁ではなく 2 本の柱として損傷度の評価を行った。また梁支配型柱については梁の損傷度を考慮している。被災度区分判定の結果、図 4.1.13 に示すように中破 (R=60.3) となった。

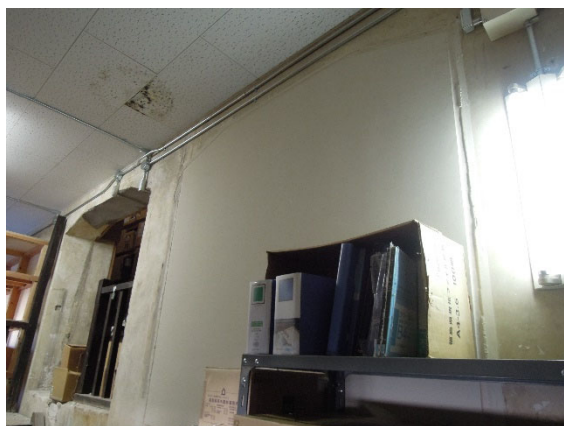
(a) 建築物 3 階増打ち壁

図 4.2.4 (a) : 2017 年の耐震改修により増設された 3 階の増打ち壁であるが、特段の被害は見られていない。

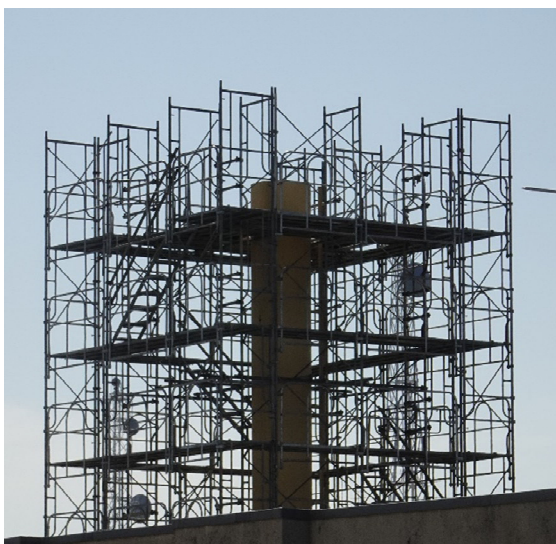
(b) 鋼製煙突の上部

図 4.2.4 (b) : 煙突の上部が損傷を受け、落下の危険があったため、地震後に上部を切断し除却されていた。担当者へのヒアリングによると、錆による腐食が激しかったようである。

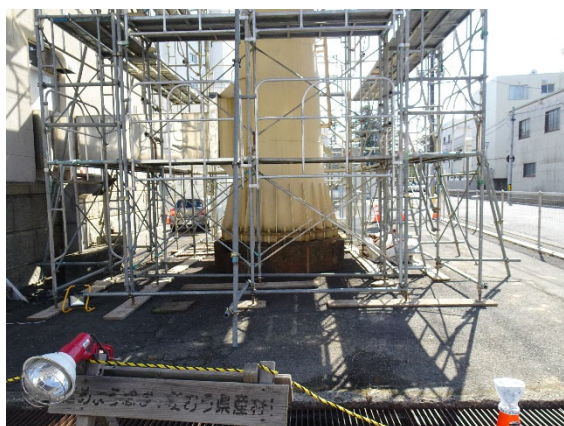
(c) 鋼製煙突の下部

図 4.2.4 (c) : 煙突の下部には目立った損傷は見られなかった。

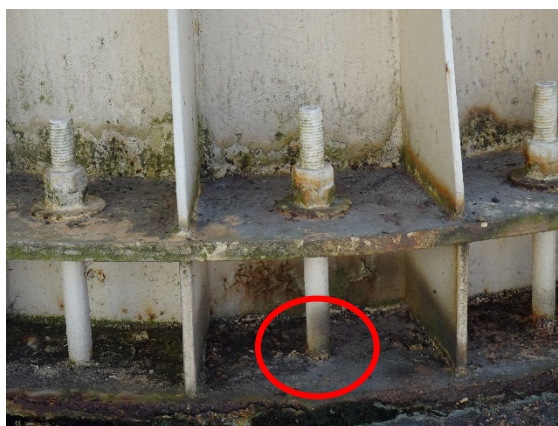
(d) 鋼製煙突の下部の拡大

図 4.2.4 (d) : (c)の拡大図。ボルトの下部（赤丸部）で鋼材がやや腐食している様子が見られる。

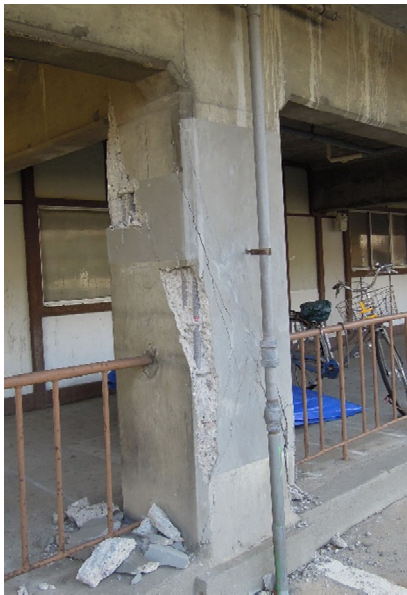
(a) ピロティ柱のせん断破壊

図 4.3.2 (a) : ピロティ柱のせん断破壊が見られた。張間方向も桁行方向も損傷度 IV でせん断破壊している状態である。

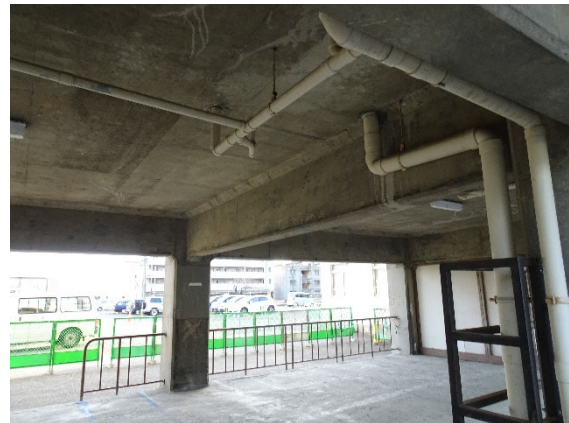
(b) ピロティ構面の梁

図 4.3.2 (b) : ピロティ構面の 1 階の梁部材に損傷が見られていない。

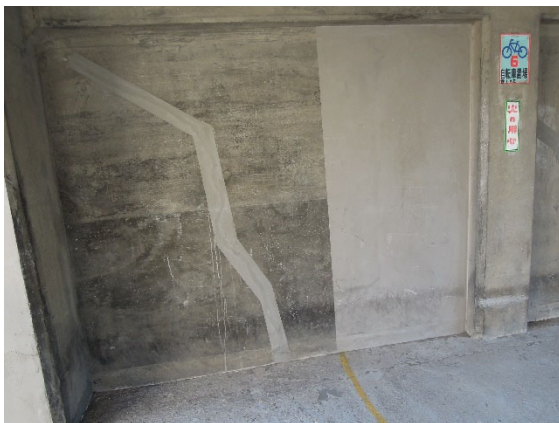
(c) 妻面耐力壁（西側）

図 4.3.2 (c) : 両側の妻面耐力壁は損傷度 I または II である。

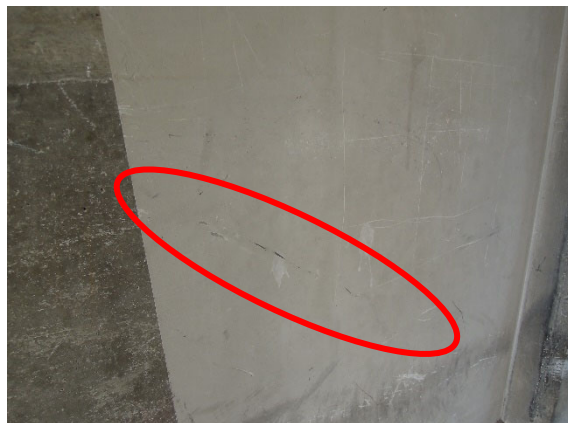
(d) せん断ひび割れ

図 4.3.2 (d) : (c)の拡大図。0.2mm のせん断ひび割れ（赤丸部）が確認されている。

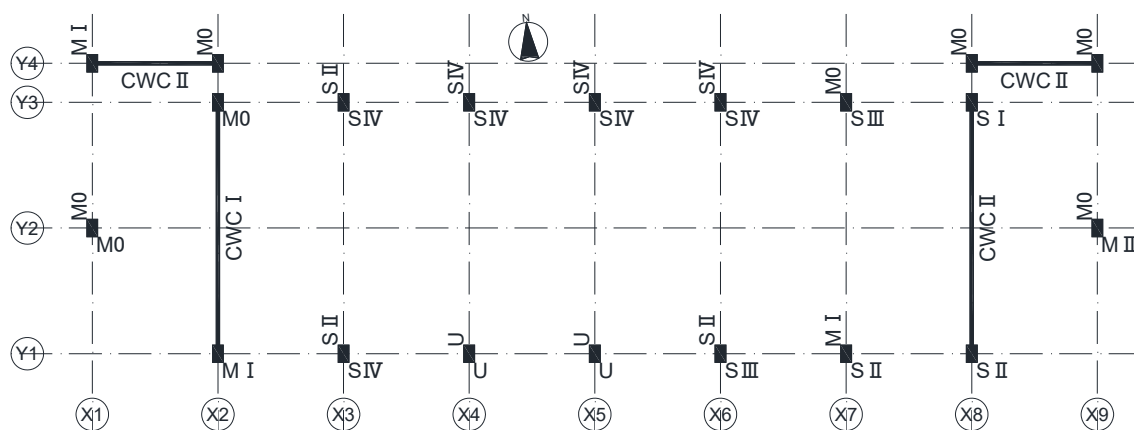
図 4.3.5 1 階構造部材の損傷度一覧

調査時間の都合から、被害の大きかった 1 階のみ被災度区分判定を実施した。図 4.3.5 に示すように、建築物の桁行方向の中央部の柱の損傷度が大きく、北側の単独柱は両方向ともに損傷度Ⅳの被害が見られた。Y1 構面の X4 および X5 の単独柱は損傷度が不明として被災度算定を行った。その結果、図 4.3.6 に示すように桁行方向で大破 (R=52.5)、張間方向で中破 (R=73.1) となった。
