# 令和 6 年能登半島地震による建築物の津波被害及び瓦屋根の地震被害 現地調査報告(速報)

国土交通省 国土技術政策総合研究所  
国立研究開発法人 建築研究所

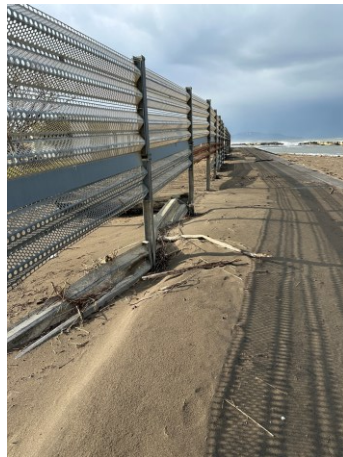
- ・ 図 4.2.1 は令和 6 年 1 月 1 日午前 11 時、図 4.2.2 は令和 6 年 1 月 2 日午前 11 時にそれぞれ撮影した被災前後の海岸の様子である。被災前後の海岸の様子を比較すると、被災後に海砂が多く遡上している。また、海岸には漂流物が散乱し、多くの木造の防砂柵が損傷していた。
- ・ 海岸では 2 本の H 形鋼で支持された看板が傾斜していた(図 4.2.3)。下部に多くの漂流物が絡まっていたことから、津波による直接的な外力に加えて、漂流物による堰き止め効果によって傾斜が生じ得る程度の力が作用したものと考えられる。
- ・ 図 4.2.4 は防砂柵の下部の損傷の様子である。損傷している防砂柵の下部は目が細かく、上部の目の粗い部分に比べて大きな外力が作用したものと考えられる。一方、図 4.2.5 のように海側に堤防がある防砂柵については立地や構成がほぼ同様であっても損傷していなかった。
- ・ 図 4.2.6 は令和 6 年 1 月 2 日に撮影したものであり、付近の堀の高さ約 40cm の部分に津波の痕跡と考えられる線が見られた。海岸に起伏があり、建築物が海岸線から離れているだけでなく、高台に位置しているものも多いため、周辺の道路や住宅での津波被害を免れたものと考えられる(図 4.2.7)。
- ・ 海岸部では複数のボートが陸側に流されて転覆していることに加え、沿岸部では地震による消波ブロックの沈下が見られた(図 4.2.8)。

図 4.2.4 防砂柵の下部の損傷  
(海側に堤防なし)

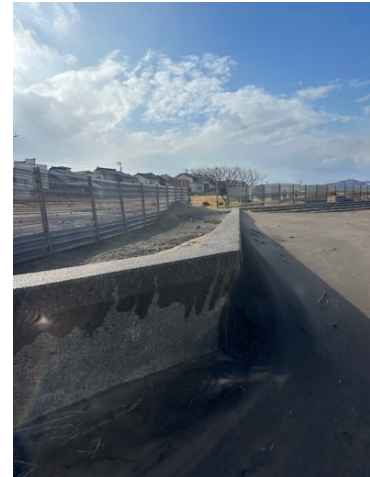
図 4.2.5 損傷のない防砂柵  
(海側に堤防あり)

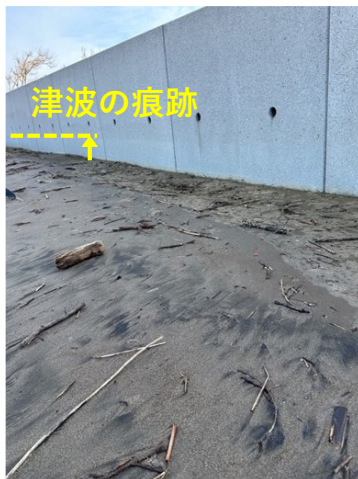
図 4.2.6 津波の痕跡

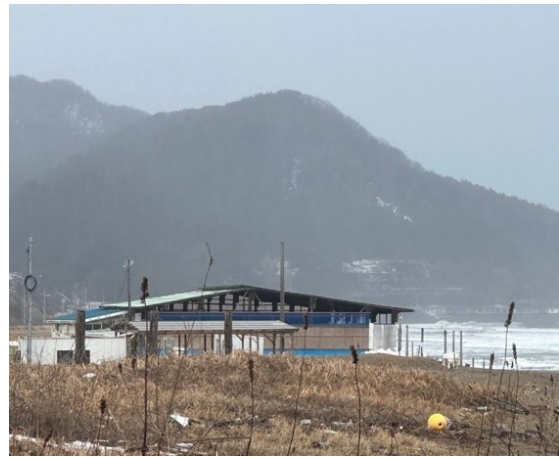
- ・ 海沿いに建てられた店舗(海の家)が津波による被害を受けていた。周囲は立ち入り禁止区域となっていたため、詳細な調査は実施できなかったが、被害を受けた海の家は堤防がなく海に面した場所に立地していたことから、津波による外力を直接受けやすい立地であった(図 4.3.1～図 4.3.2)。

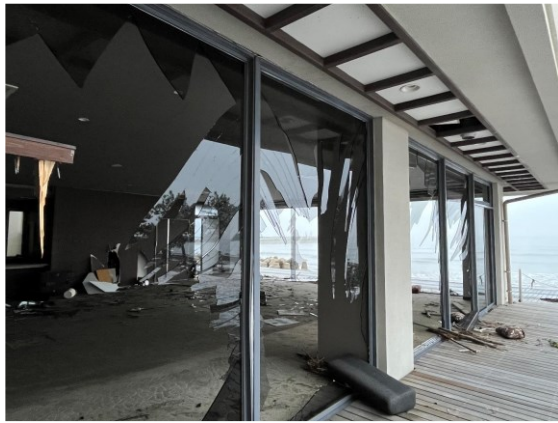
- ・ 珠洲市宝立町鵜飼では、海に面した 2 階建ての RC 造建築物(宿泊施設, 図 5.1.1)の被害調査を実施した。海岸に沿った細長い平面形状であり, 1 階開口部の海に面した側のガラスはほとんど損傷していた(図 5.1.2~図 5.1.3)。一方, 2 階開口部ではガラスは損傷していないことから, 1 階の被害は津波によるもので, 津波は 2 階までは達していなかったと見られる。この建築物では, 外観から躯体の被害は確認できなかった(図 5.1.2)。
- ・ 海との距離は非常に近く, 津波を遮るための堤防は見られなかった(図 5.1.4)。なお, この建築物の津波の痕跡高さの調査は 3 日目の被害調査で詳細に実施している(6.1 節参照)。

図 5.1.3 1 階の窓ガラスの損傷(2)

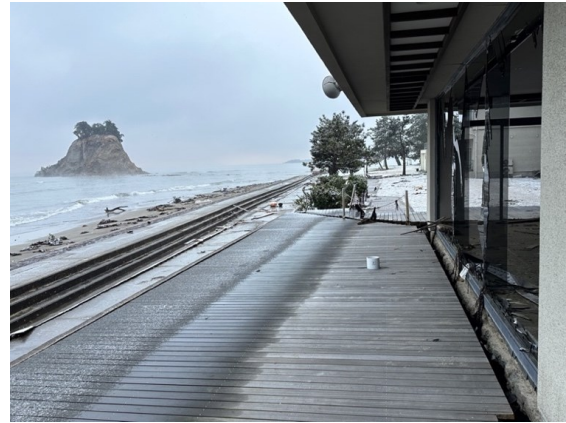
図 5.1.4 建築物と海岸および見附島の状況

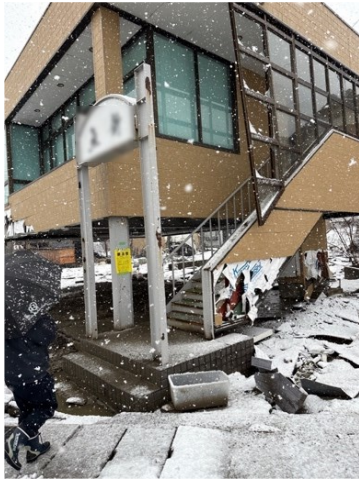
- ・ 珠洲市飯田町の飯田港周辺では、沿岸部で津波被害を受けた住宅・建築物が複数見られた。
- ・ 図 5.3.1 は津波によって外壁が損傷した鉄骨造建築物である。隣接する住宅でも 1 階の外壁が損傷する津波の痕跡と見られる被害が確認できた(図 5.3.2)。さらに、その隣の建築物では津波の波圧によって開口部や外壁が損傷していた(図 5.3.3)。
- ・ 海沿いの建築物については、津波の波圧によって外壁が面外方向に変形していた(図 5.3.4)。また、津波によって隅部の柱が損傷していることも確認できた。この建築物は想定される津波の入射方向に対して側面及び背面となる壁も損傷していた(図 5.3.5)。
- ・ 図 5.3.6 は海岸付近に立地する鉄骨造の津波避難施設(旧珠洲消防署訓練塔)<sup>4)</sup>である。当該施設では高さ約 4m の部分で外壁パネルが損傷していた。同施設の近くに衝突したと見られる漂流物、同施設の下部に車の存在がそれぞれ確認できる。この漂流物は被災前には津波避難施設の付近に立地していたものと見られる。なお、目視での残留変形は確認できなかった。
- ・ 図 5.3.7 は津波避難施設を海側から見た被害状況である。津波避難施設周辺のコンクリート柱は陸側に向かって折損していた(図 5.3.8)。

図 5.3.1 下部の損傷

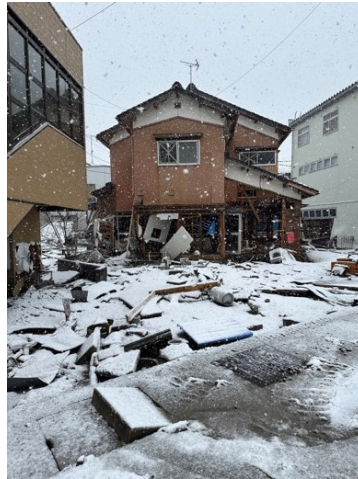
図 5.3.2 開口部の損傷

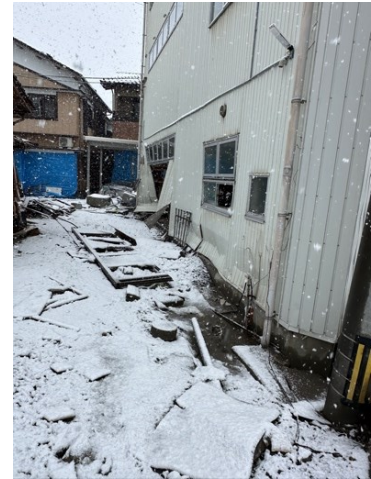
図 5.3.3 外壁の損傷

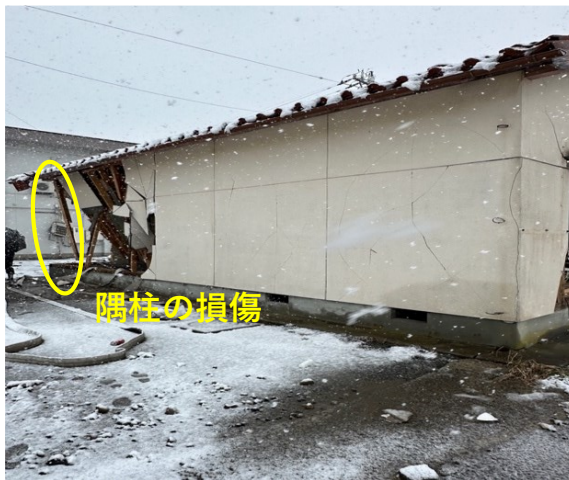
図 5.3.4 津波の正圧による損傷

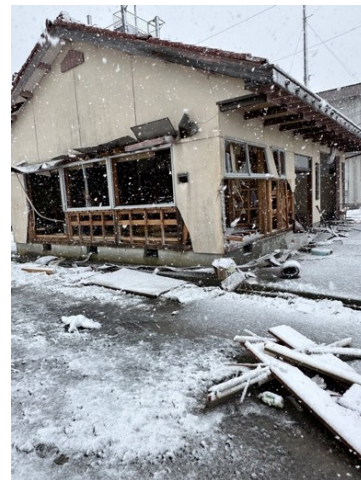
図 5.3.5 側面及び陸側の壁の損傷

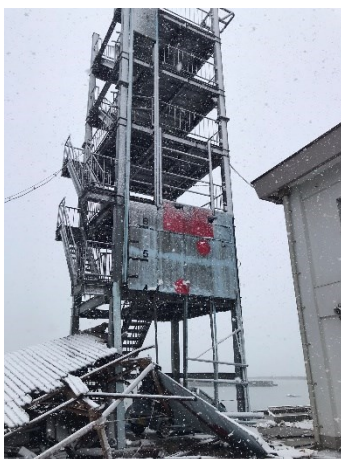
図 5.3.6 津波避難施設の外観(陸側からの撮影)

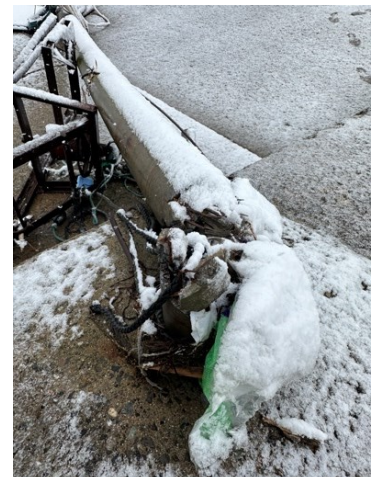
図 5.3.8 コンクリート柱の折損

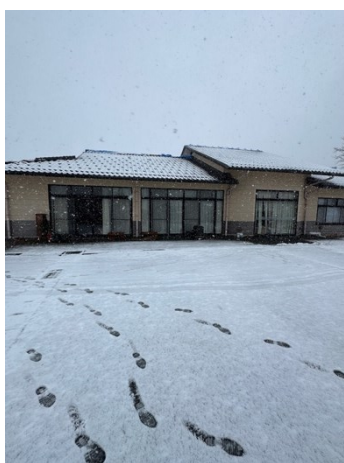
- ・ 珠洲市正院町では令和 5 年 5 月 5 日の地震時にも最大震度 6 強を観測したが、同年 5 月 12 日に実施した調査では、瓦屋根標準設計・施工ガイドライン<sup>5)</sup>に準拠した施工方法(ガイドライン工法)による瓦屋根に被害が生じていないことを確認した<sup>6)</sup>。今回もこれらの瓦屋根の状況を再度調査し、震度 6 強の地震を 2 回経験した後のガイドライン工法の有効性を確認する。
- ・ 図 5.4.1 は正院公民館である。当該建築物は令和 5 年 5 月の地震の際には、棟部の損傷範囲に

ブルーシートが被った状態であった。図 5.4.2 のように今回の調査時にはブルーシートが被っていない隅棟部で損傷が見られたため、ブルーシートが被っていた棟部は今回の地震で屋根瓦が被害を受けたものではないと見られる。一方、平部の瓦については、令和 5 年 5 月の調査時に 2 本の緊結線で全数留め付けられていたことを確認している。雪が積もっているため状況の把握がやや困難であるが、外観から瓦の配置に乱れが確認できないことから脱落や損傷は生じていないものと考えられ、全ての瓦が緊結されていたことで今回の地震に対しても一定の効果があつたものと考えられる。なお、付近の地盤には地割れによって膝下の高さまでの段差が生じていた(図 5.4.3)。

図 5.4.1 正院公民館の被害状況

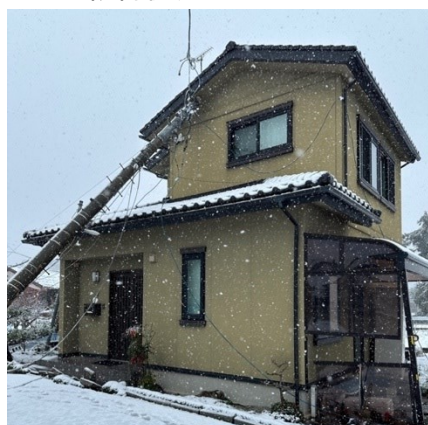
- ・ 図 5.4.4 は正院公民館付近の J 形瓦のガイドライン工法で施工された住宅である。図 5.4.5 は令和 5 年 5 月の調査時に撮影した写真である。今回の調査では、コンクリートの電柱が衝突したけらば部で瓦の損傷が見られたが、その他の範囲では外観から瓦の配置に乱れは確認できず、地震による脱落や損傷は生じていないものと考えられる。また、この住宅の付近では図 5.4.6 のように倒壊した住宅も複数あつたが、これらの住宅の瓦屋根の脱落は確認できなかった。
- ・ 図 5.4.7 は珠洲市正院町川尻にある F 形瓦のガイドライン工法で施工された住宅である。この瓦についても令和 5 年 5 月の調査時(図 5.4.8)と屋根の外観は変わらず、脱落や損傷はないものと考えられる。しかし、玄関の床の損傷や門の倒壊が発生していた(図 5.4.9)。図 5.4.4 及び図 5.4.7 に示す住宅の今回の地震以前の状況については、令和 5 年 5 月の被害調査報告<sup>6)</sup>も参照されたい。

図 5.4.4 ガイドライン工法による住宅 (J 形瓦)

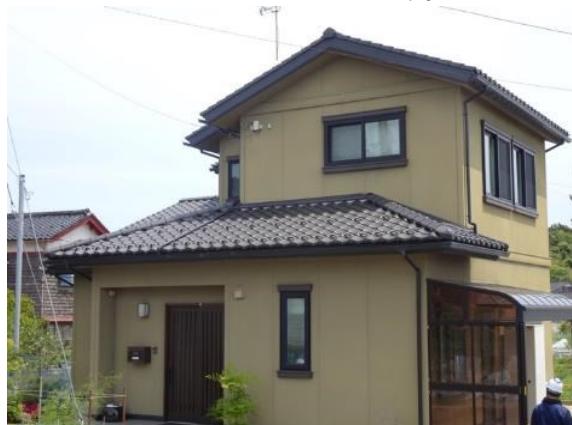
図 5.4.5 令和 5 年 5 月の地震後の状況 (J 形瓦)<sup>6)</sup>

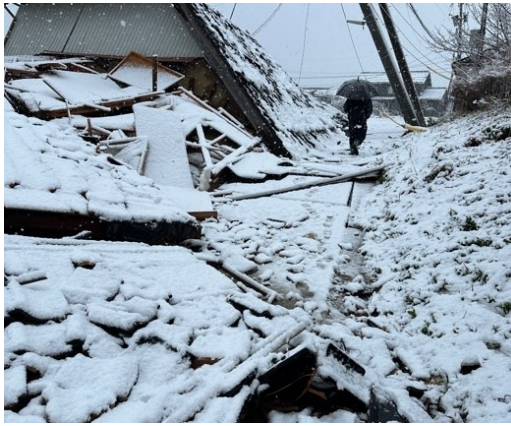
図 5.4.6 周辺の建築物の被害状況

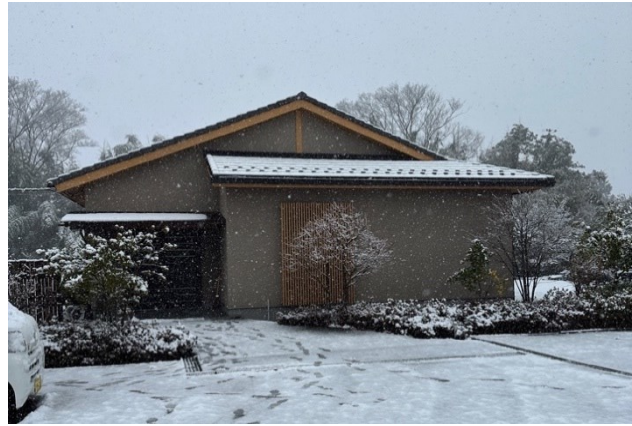
図 5.4.7 ガイドライン工法による住宅(F 形瓦)

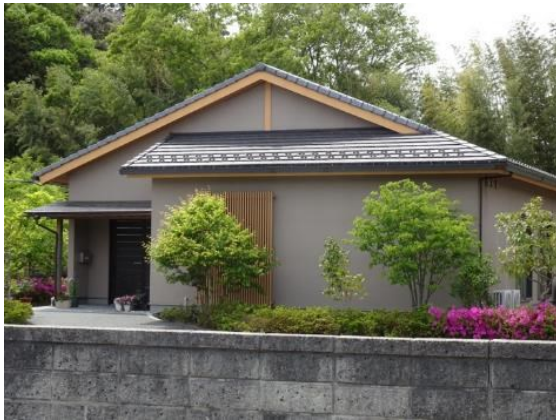
図 5.4.8 令和 5 年 5 月の地震後の状況  
(F 形瓦)<sup>6)</sup>

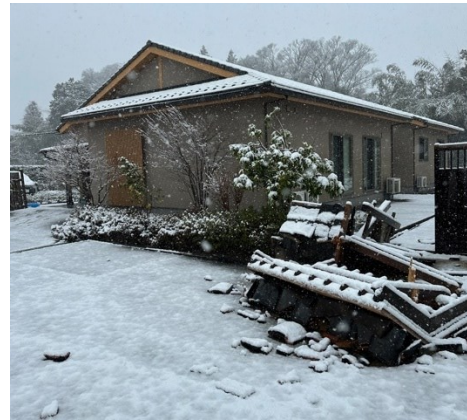
図 5.4.9 住宅に隣接した門の倒壊

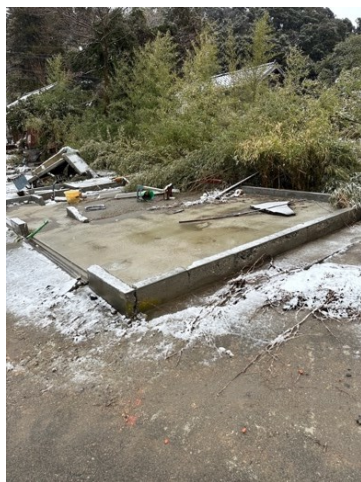
- ・ 珠洲市三崎町寺家の沿岸部では、複数の住宅・建築物に津波被害を確認した。
- ・ 基礎のみが残っており、上部構造が流失・移動した事例が複数見られた(図 5.5.1～図 5.5.2)。
- ・ 図 5.5.3 のように 2 階部分が移動した住宅が見られた。2 階部分の外装材が剥離していることから、地震で 1 階部分が倒壊し、2 階部分が津波で流された可能性が考えられる。
- ・ 海岸からやや陸側の住宅では津波による開口部などの損傷は見られなかったものの、車が移動している状況が見られた(図 5.5.4)。
- ・ 海に面した部分が RC 造の建築物では、津波による開口部(扉)の被害は見られたものの、躯体に地震及び津波による被害は発生していなかった(図 5.5.5～図 5.5.6)。なお、2 階部分のガラスに損傷がなかったことから、津波は 2 階の高さまでは達していなかったと考えられる。

図 5.5.1 流失した建築物

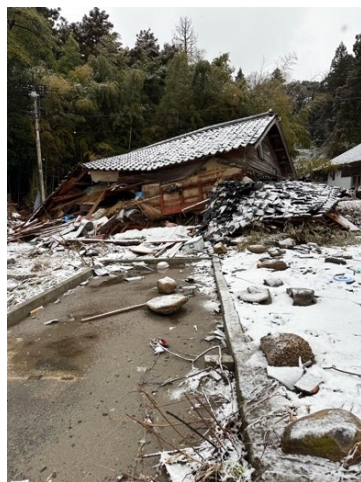
図 5.5.2 移動した住宅(1)

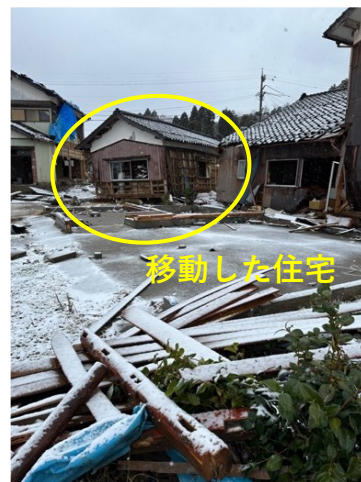
図 5.5.3 移動した住宅(2)

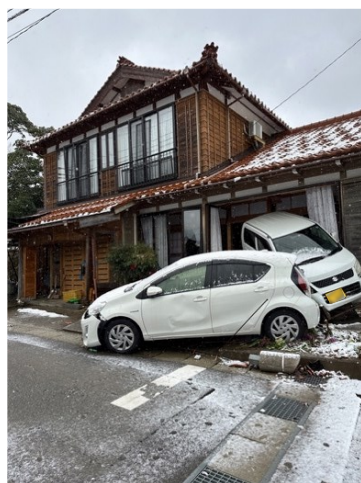
図 5.5.4 津波による  
車の移動

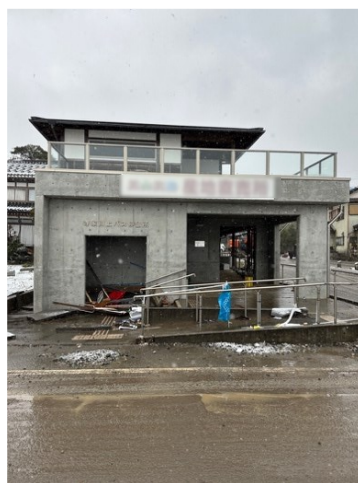
図 5.5.5 RC 造の建築物の  
被害状況(1)

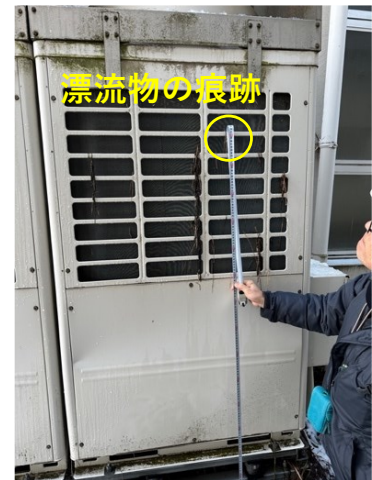
- ・ 2 日目に調査した珠洲市宝立町鵜飼の海に面した RC 造建築物(宿泊施設, 図 5.1.1)について, 津波の痕跡高さを再調査した。
- ・ 建築物の周辺に付着していた漂流物の痕跡の高さは地面から 1.3m~1.8m であった(図 6.1.1~図 6.1.4)。
- ・ 図 5.1.1~図 5.1.3 でも確認できる建築物の海側のガラスの損傷高さを調査すると, 損傷箇所の上面の高さは地面から 1.5m~2.4m であった(図 6.1.5~図 6.1.6)。
- ・ 窓ガラスの損傷には津波波力と見られるものだけでなく, 植木や流木の衝突によるものも見られた(図 6.1.7~図 6.1.8)。
- ・ 数メートル陸側の駐車場付近に位置する電話ボックスでも津波の痕跡が見られた(図 6.1.9)。その痕跡は想定される津波の入射方向に対して側面に残っており, 高さは最大で約 50cm であった。

図 6.1.3 室外機に付着した漂流物の痕跡

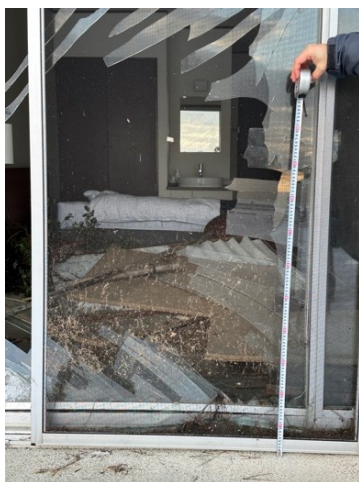
図 6.1.4 痕跡高さとガラスの被害

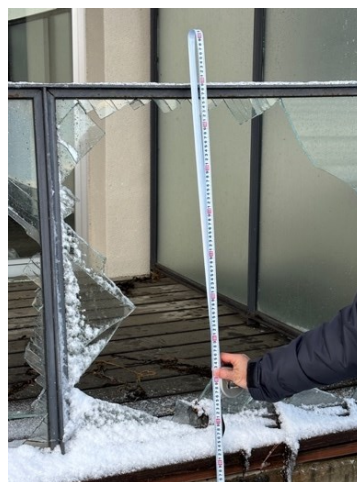
図 6.1.5 損傷したガラスの高さ

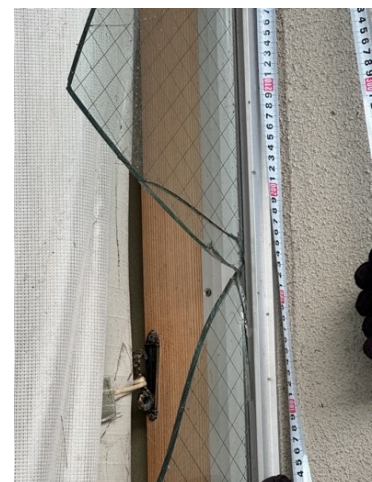
図 6.1.6 損傷した窓ガラスの高さ

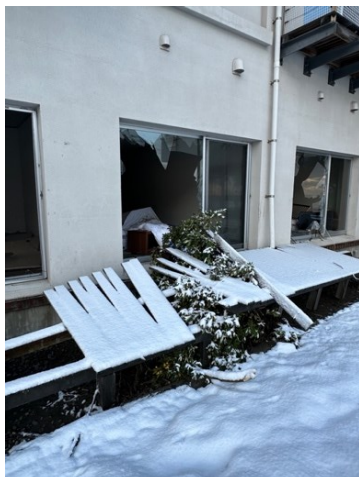
図 6.1.7 漂流物(植木)の衝突

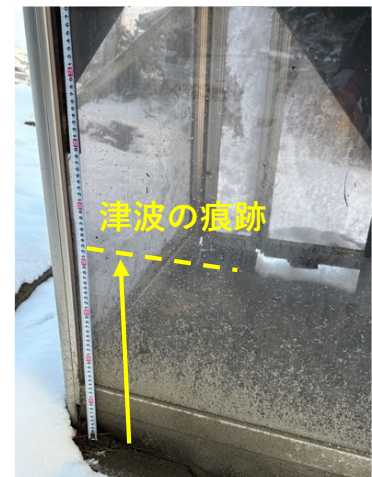
図 6.1.9 痕跡高さ(数メートル陸側の電話ボックス)

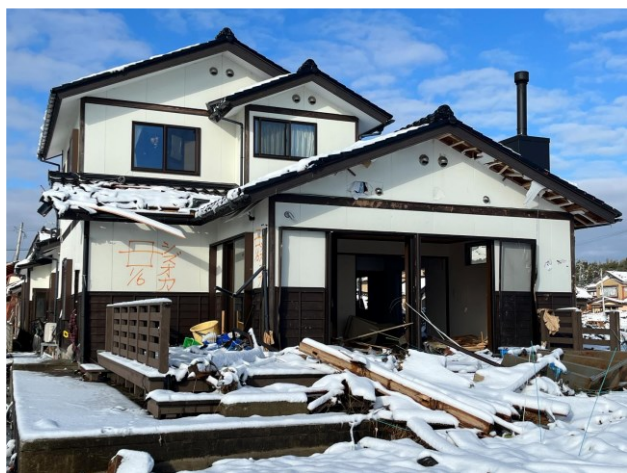
- ・ 沿岸部では基礎と土台のみが残り上部構造が流失した建築物が複数見られた(図 6.2.3, 図 6.2.4)。上部構造が流失した住宅において隅角部の土台を確認したが、金物の採用は確認できなかった(図 6.2.5)。一方、この付近では開口部が破壊されることによって内部に水が流入したことで流失を免れたと考えられる建築物も見られた(図 6.2.6)。また、比較的築年数が浅いと見られる住宅も流失を免れていた(図 6.2.7)。1 階開口部が損壊し、軒天井が破損した状況が確認できた。

図 6.2.7 流失を免れた建築物(2)

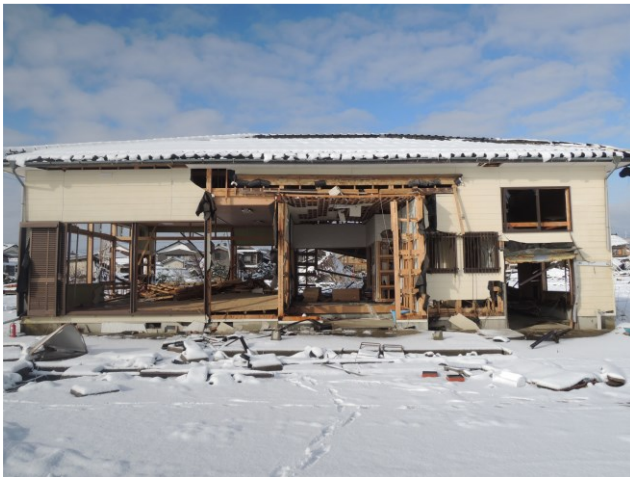
- ・ 図 6.2.8 及び図 6.2.9 は津波によって前後面が破壊した建築物である。正面及び背面の広い範囲で外壁が損傷していた。特に、軒天井まで津波が跳ね上がったと見られる被害も確認できた。この付近では地面から約 3m の高さに津波の痕跡が見られた(図 6.2.10)。また、やや陸側の住宅でも漂流物の衝突による外壁の破損が生じており、その高さは 2m を超える位置にも存在していた(図 6.2.11)。

図 6.2.8 津波による前面の被害

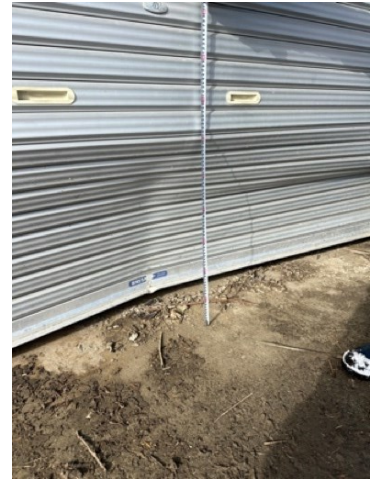
- ・ 沿岸部に面していない住宅でも網戸や玄関に津波が作用した痕跡が見られ、その高さは地面から 1m 以下のものがほとんどであった(図 6.2.12)。特に高いものでは、周辺の地面が沈下した影響も含めて 2m 以上の高さにある痕跡も見られた(図 6.2.13～図 6.2.14)。
- ・ 周辺の地面では大きく隆起している箇所も多数見られた(図 6.2.15)。図 5.2.5 の対岸でも同様に、橋とそれに接する道路との間に段差が生じていた(図 6.2.16)。

図 6.2.12 変形したシャッター

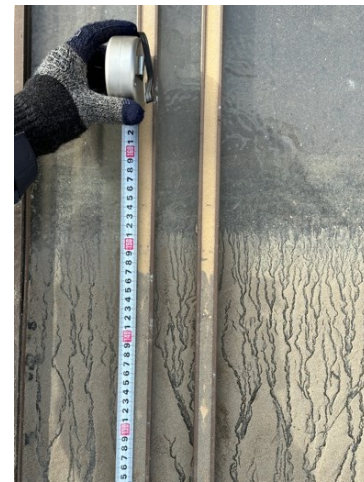
図 6.2.14 玄関に付着した痕跡

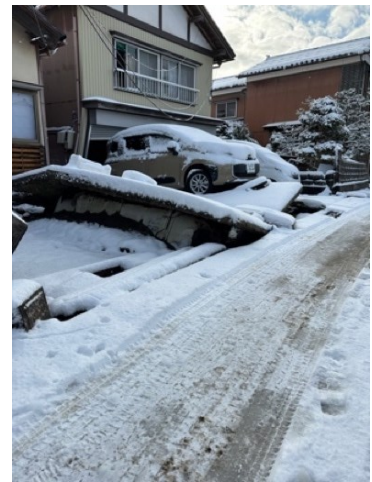
図 6.2.15 地盤の隆起

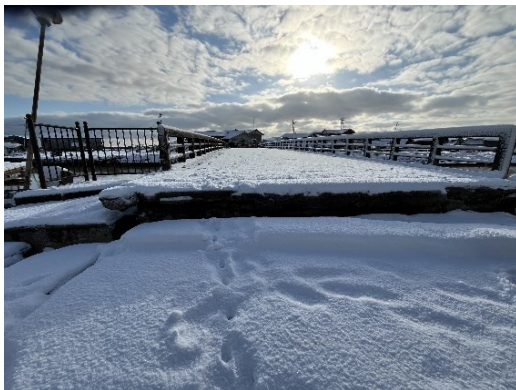
図 6.2.16 橋と道路との間の段差

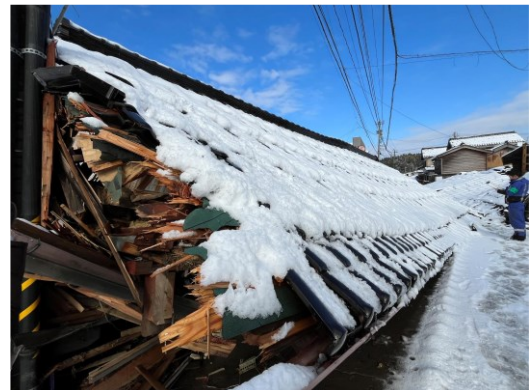
- ・ 図 6.2.17 のように倒壊した建築物で比較的古いと見られる瓦屋根において、スクリュー形状又はリング形状の軸部を有する釘によって全数緊結されているものも確認した(図 6.2.18～図 6.2.19)。屋根瓦を葺き替えた建築物が多く存在する可能性も考えられるが、この地区における倒壊した比較的古い建築物を確認すると、その多くは平部の瓦を釘または緊結線によって全数緊結されていたため、確認した範囲では平部の瓦の脱落やズレはほとんど見られなかった。

図 6.2.17 倒壊した建築物の瓦屋根

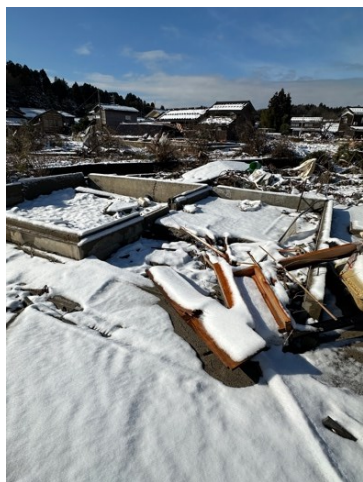
- ・ 鳳珠郡能登町白丸の沿岸部では、土台から流された住宅・建築物が複数見られた(図 6.3.1～図 6.3.2)。
- ・ 海に面した住宅では海側と陸側の開口部が損傷していた。2 階部分の躯体や窓ガラスには損傷は見られなかったことから、津波によって損傷したものと考えられる(図 6.3.3)。
- ・ 図 6.3.4 は海に面した木造の建築物である。開口部及び津波が流入したと考えられる高さでは外壁が損傷しており、高さ 3m 以上と見られる位置にある蛍光灯に津波の痕跡と見られる泥の付着が確認できた。陸側の外壁も大きく損傷していたものの、外観目視では内部の軸組には大きな被害は見られなかった(図 6.3.5)。
- ・ 海に面した外壁が津波の波圧によって損傷し、隣接した住宅では隅部の柱が流失しているものも見られた(図 6.3.6)。
- ・ 海の堤防はいずれも図 6.3.7 のように海側に向かって転倒し移動していた。同様に、2 階部分が汀線まで移動した建築物や海側に移動した車両も見られた(図 6.3.8～図 6.3.9)。
- ・ 上部構造が流失した住宅において土台の状況を確認したが、柱脚接合部に金物の採用は確認できなかった(図 6.3.10～図 6.3.11)。
- ・ 図 6.3.12 のように軒天井が破損する被害が見られたため、図 6.3.13 のように周辺の複数の建築物で津波の痕跡高さを測量した。その結果によるといずれも地面から 3.4 m 程度の高さであり、当該地区では 3m を超える津波が作用していたと考えられる。また、痕跡の残る建築物では海側では 3m を超える高さの痕跡が見られたが、陸側に向かうにつれて痕跡の高さは徐々に低くなり、約 2.5m 程度となっていたことが確認された(図 6.3.14)。
- ・ 当該地区では、複数の住宅や乗用車の火災被害の状況を確認した(図 6.3.15～図 6.3.16)。

図 6.3.1 流失した住宅(1)

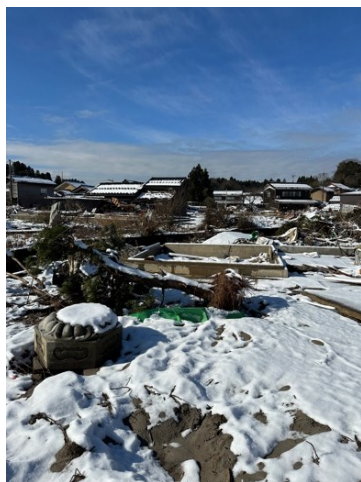
図 6.3.2 流失した住宅(2)

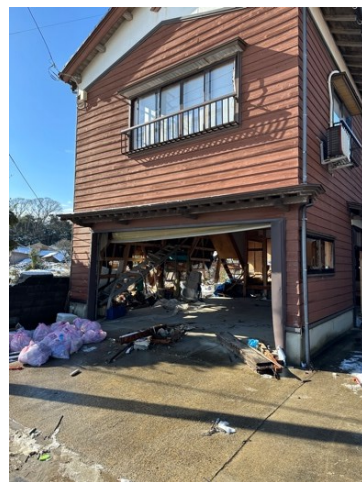
図 6.3.3 津波による開口部の損傷

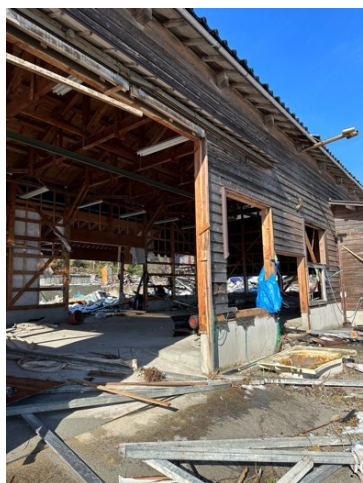
図 6.3.4 海側の開口部の損傷

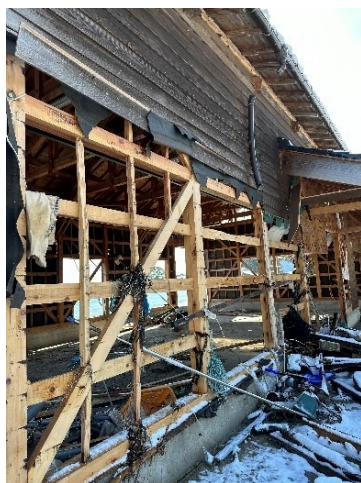
図 6.3.5 陸側の外壁の損傷

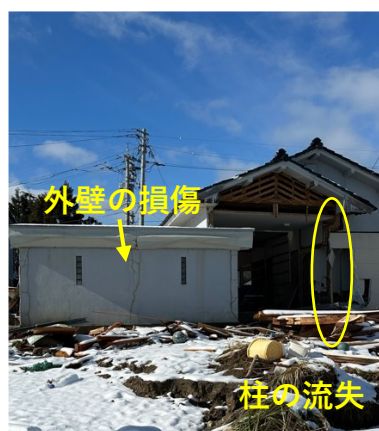
図 6.3.6 外壁の損傷と隅柱の流失

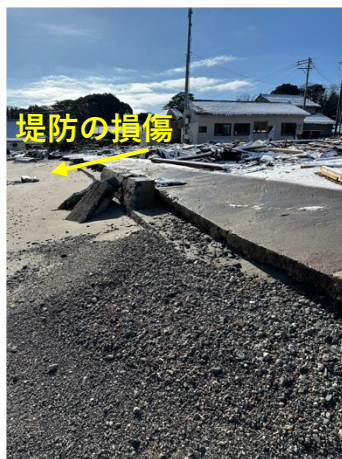
図 6.3.7 堤防の損傷

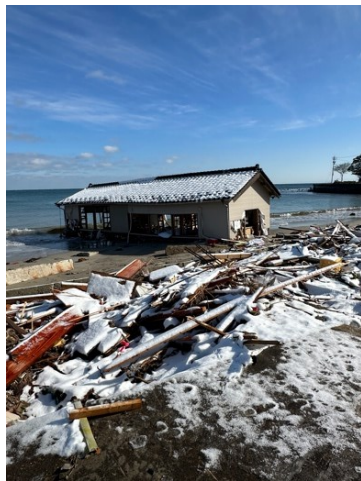
図 6.3.8 住宅の2階部分の移動

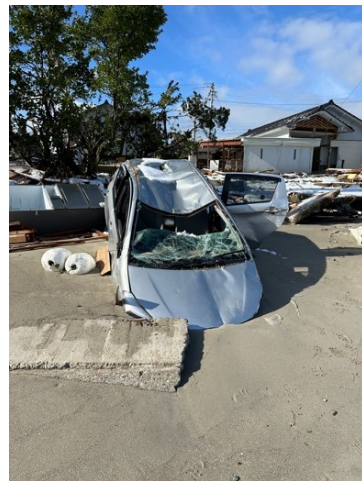
図 6.3.9 車両の移動

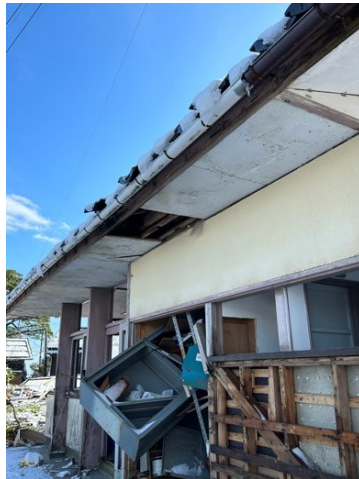
図 6.3.12 軒天井の損傷

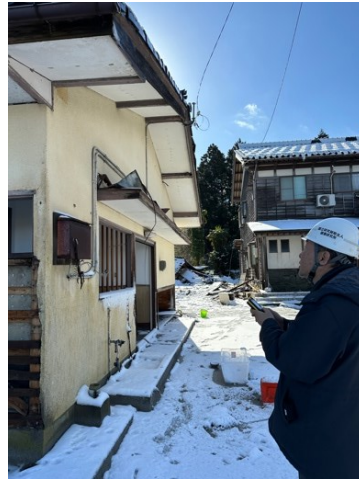
図 6.3.13 外壁の損傷と  
津波の痕跡の測量

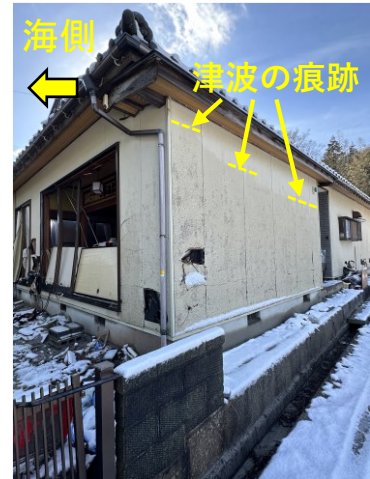
図 6.3.14 漂流物による外壁  
の被害と津波の痕跡

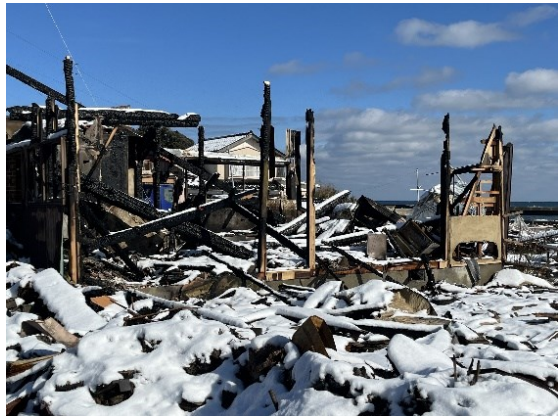
図 6.3.15 火災被害状況(1)

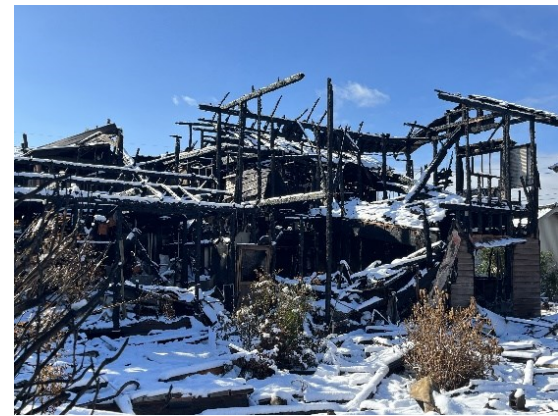
図 6.3.16 火災被害状況(2)
