## 5.2 付録 A 鉄筋コンクリート造非耐力壁の損傷に 関する実験的知見の整理

## (1) はじめに

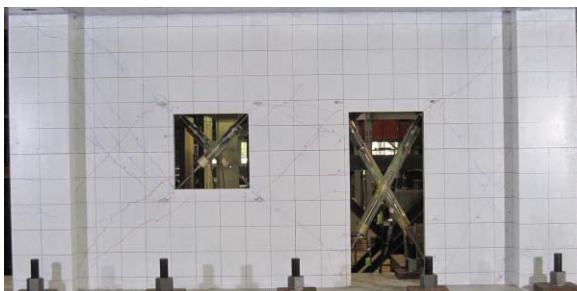
(a) 1/800rad. 加力終了時（最大ひび割れ幅  
→ピーク時：0.4mm、除荷時：0.1mm）

図 A-3 に荷重－変形関係を、写真 5.2.3-1 に  $1/800\text{rad.}$  以上の変形角における加力終了時の写真をそれぞれ示す。 $1/800\text{rad.}$  の加力終了時では、最大残留ひび割れ幅が 0.1mm に止まっているが、 $1/400\text{rad.}$  からひび割れ幅は急激に増大していることがわかる。また、 $1/200\text{rad.}$  では、ひび割れ幅の拡幅のみならず、圧壊や剥落などの現象が顕著となり、 $1/100\text{rad.}$  では、壁板はほぼ完全に破壊している。なお、本実験のような縮小試験体を用いた実験から得られるひび割れ幅の情報には寸法効果の影響が含まれるが、実大試験体との相関については今後の検討課題である。

1. 部材角  $1/800\text{rad.}$  では、最大残留ひび割れ幅は  $0.1\text{mm}$  に止まっていた。
2. 部材角  $1/400\text{rad.}$  では、ひび割れ幅が急激に増大し、最大残留ひび割れ幅は  $2.7\text{mm}$  となった。
3. 部材角  $1/200\text{rad.}$  では、ひび割れ幅の拡幅のみならず圧壊や剥落などの現象が顕著となり、 $1/100\text{rad.}$  では壁板はほぼ完全に破壊した。
4. 本実験のような縮小試験体を用いた実験から得られるひび割れ幅の情報には寸法効果の影響が含まれるので、実大試験体との相関については今後の検討課題である。

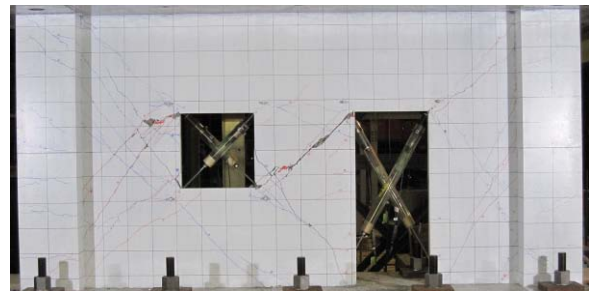
(b) 1/400rad. 加力終了時（最大ひび割れ幅  
→ピーク時：3.0mm、除荷時：2.7mm）

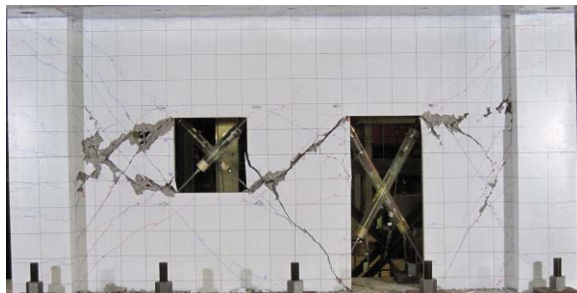
(c) 1/200rad. 加力終了時（最大ひび割れ幅  
→ピーク時：12.0mm、除荷時：11.0mm）

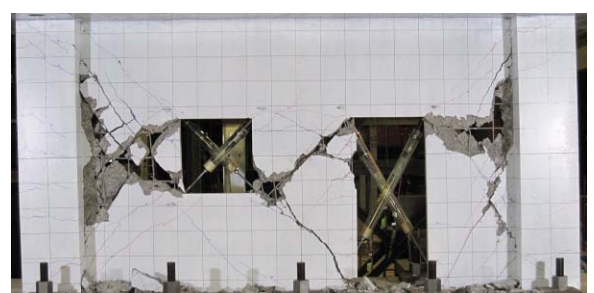
(d) 1/100rad. 加力終了時（最大ひび割れ幅  
→計測終了）
