### 3. 佐呂間町若佐地区における竜巻被害

#### 3.1 被害概要

11月7日13時20分から30分にかけて北海道佐呂間町若佐地区で竜巻が発生した（図2, 3参照）。佐呂間町の調査によると、人的被害は死者9名、重傷者6名、軽傷者20名、住家被害は全壊12世帯、半壊8世帯、一部損壊18世帯、非住家被害は全壊35棟、半壊3棟、一部損壊27棟となった（2006年11月8日21時現在、佐呂間町調査）。死者9名および重傷者の多くは、竜巻が直撃した新佐呂間町トンネル工事（2004年3月～2008年3月予定）事務所の所員ほかである。佐呂間町若佐地区の住民の人的被害は比較的軽度である。

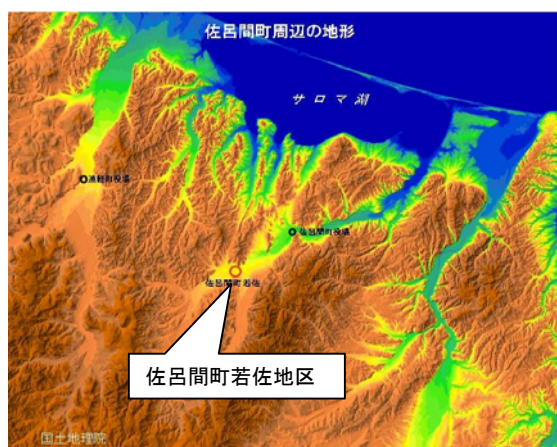
図2 佐呂間町周辺の地形（国土地理院<sup>6)</sup>）

図2、3に示すように被災地はサロマ湖から約15km内陸側の地域で、周辺を山に囲まれた地形である<sup>6)</sup>。ただし、この地域の地形は山が比較的なだらかで平坦地に近い地形とも考えられる。若佐地区は国道333号線の交差点を中心に集落があり、集落の周辺は農地である。気象庁の調べ<sup>7)</sup>によると図4に示すように近年北海道東部は竜巻被害がほとんど報告されていなかった地域であった。
