## 5.2 付録B 詳細調査を実施した RC 造建築物の建物概要 及び被災度区分判定結果

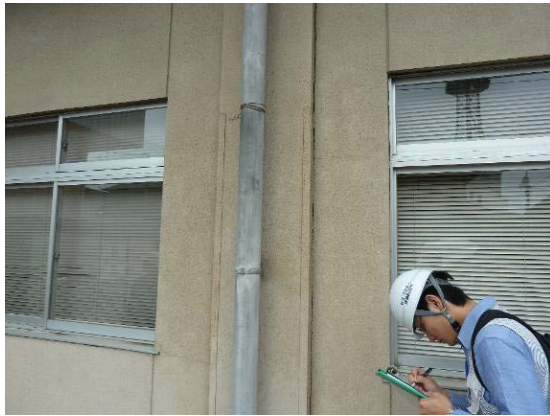
写真 B-19 無損傷の袖壁付き柱 (1 階)
