## 平成 28 年（2016 年）熊本地震による建築物等被害第一次調査報告 （その 2 4 月 16 日（本震後）調査結果速報）

### 1. 調査の目的と概要

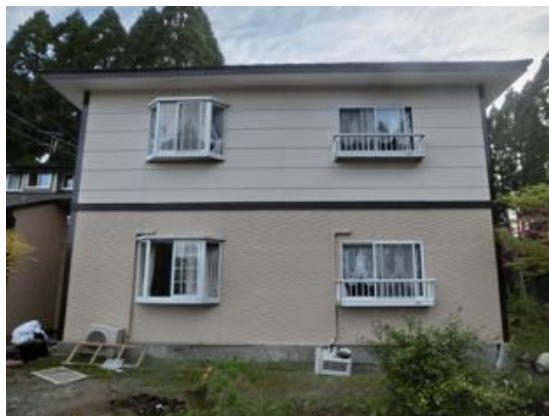
調査者が宿泊した施設は、中央の鉄筋コンクリート造の食堂棟 (写真 5.1.1) とその東側の木造 2 階建ての宿泊棟 (写真 5.1.2)、並びに西側のログハウス (丸太組構法) の別棟 (写真 5.1.3) 及びそれらを繋ぐ木造建屋で構成されている。

これに対して木造の宿泊棟も上部構造に目立った被害は看取されなかったものの、内部の物が散乱 (写真 5.1.5) していることに加えて、無筋コンクリートによる基礎は所々でひび割れ (写真 5.1.6)、隅角部で破壊 (写真 5.1.7) していたため、相当のレベルの地震動の入力があったものと推測される。食堂棟との接続部も大きく損傷 (写真 5.1.8) しており、これに接する外壁のサイディングが大きく損傷 (写真 5.1.9) していた。宿泊棟の北側には浴室が増築されているが、地震により大きく損傷しており (写真 5.1.10)、一部の木部は腐朽 (写真 5.1.11) していた。また、接続

写真 5.1.2 宿泊施設の木造 2 階建ての宿泊棟

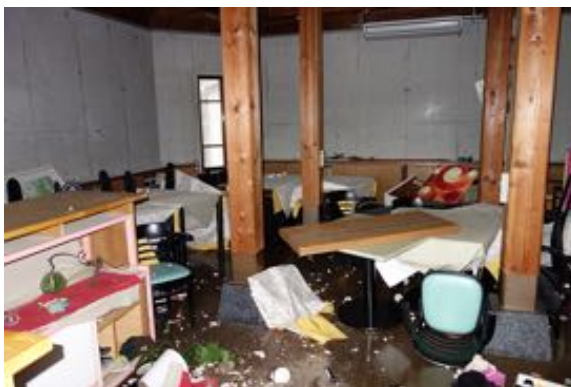
食堂棟はもともと美術館として建設されたもので、構造的には無被害であったが、内部は物が散乱 (写真 5.1.4) しており、歩くのがやっとであった。

写真 5.1.4 RC 造食堂棟の内部の被害状況

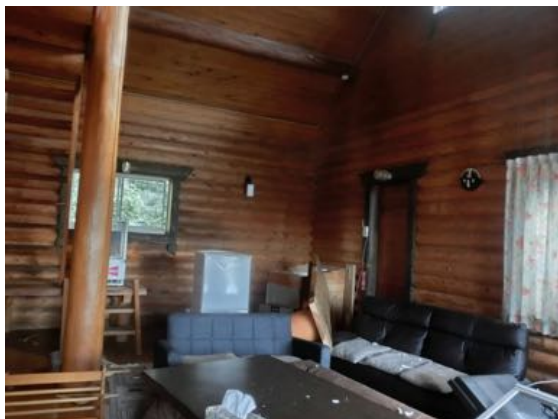
一方、食堂棟に隣接するログハウスの南側地盤には大きな亀裂（写真 5.1.15）が確認されたが、ログハウスの被害としては、入り口付近右側の独立柱の脱落（写真 5.1.16）以外構造躯体の損傷は認められなかった（写真 5.1.17）。左側の独立柱は無被害であるので、右側の独立柱の脱落は脚部の腐朽（写真 5.1.18）の影響と想像された。組積した丸太を鉛直方向に締め付ける長軸ボルトはほぼ全てに緩みが見られた（写真 5.1.19）。有筋と思われる基礎コンクリートの一部が僅かに剥落（写真 5.1.20）していたものの、基礎は構造的にほぼ無被害であった。周辺地盤の亀裂から、地盤がある程度変位したと考えられるが、上部構造がほぼ無被害であったのは、ボルトの緩みがあったために鉛直ボルトやその留め付け部分に応力が集中しなかったことと、基礎の仕様が優れていたことが要因であった可能性があると考えられる。

写真 5.1.17 ログハウスの内部

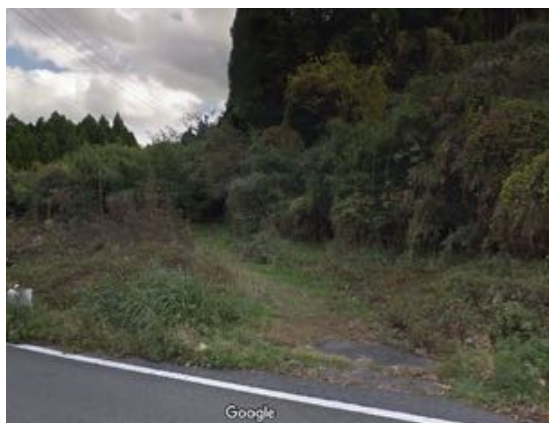
南阿蘇村河陽地区の宿泊用ペンションで構成される小さな集落は、周辺より標高の高い丘の上に位置する。集落への進入路は路盤ごと崩落しており（写真 5.2.1）、本震後は小型の自動車 1 台がやっと通行できる裏道（写真 5.2.2）が唯一の進入路という状態であった。また、崩落した土砂が県道 299 号線を閉塞しており（写真 5.2.3）、孤立に近い状態となっていた。同地区内の道路には至る所で亀裂が確認された（写真 5.2.4）。給水塔のタンクは落下し（写真 5.2.5）、電柱は根元から折損（写真 5.2.6）していた。

写真 5.2.2 脱出に使用された裏道の出口 (Google マップから引用)

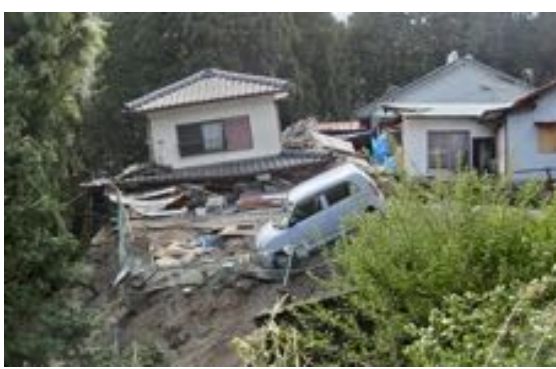
ペンション集落の北から乙ヶ瀬集落内を迂回し、県道 299 号線を経由して国道 325 号線へ抜けるまで、車窓から 50 棟前後の木造家屋が見られたが、地盤の崩壊によって大破している家屋（写真 5.3.1）、大きく傾斜した納屋又は農機具小屋と思われる建築物（写真 5.3.2）、倒壊して擁壁上から落ちそうな家屋（写真 5.3.3）などが確認できた。また、国道 325 号線に出た交差点付近にも倒壊した住宅（写真 5.3.4）があった。

写真 5.3.4 国道 325 号沿いの倒壊家屋

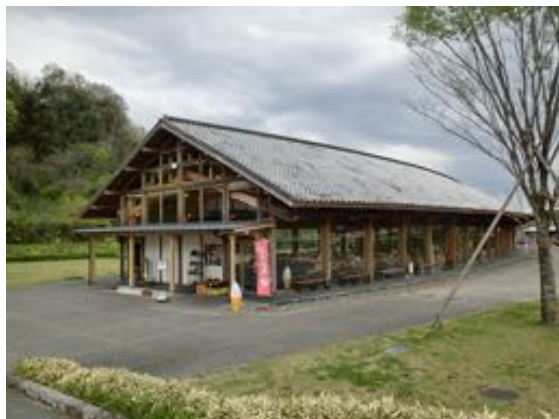
高森町から国道 265 号線へ曲がるとすぐに山都町に入り、国道 218 号線を進んだが、建築物の被害はほとんど確認できなかった。道の駅清和文楽邑物産館（写真 5.4.1）は製材の合わせ梁構造による建築物であったが、通常営業しており、何の被害も見受けられなかった。

写真 5.4.1 無被害の道の駅清和文楽邑物産館

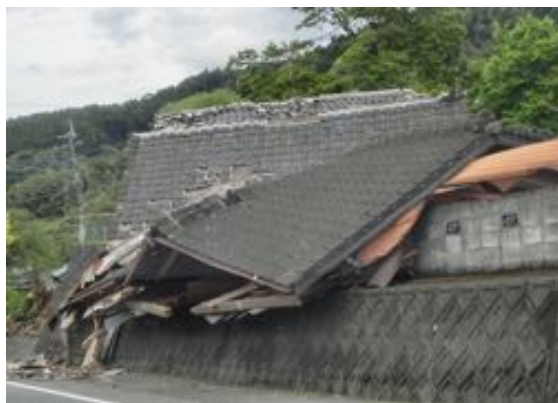
西原村西部の県道 28 号線沿いに、木造家屋の大きな被害が散見された。例えば、屋根の被害が大きな入母屋（写真 5.5.1）、残留変形が大きな民家（写真 5.5.2）、比較的最近の建築と思われる被害が大きい住宅（写真 5.5.3）、倒壊した家屋（写真 5.5.4）などが確認され、被害の割合は、調査した地域においては、益城町に次いで多いように感じられた。

写真 5.5.4 倒壊した家屋

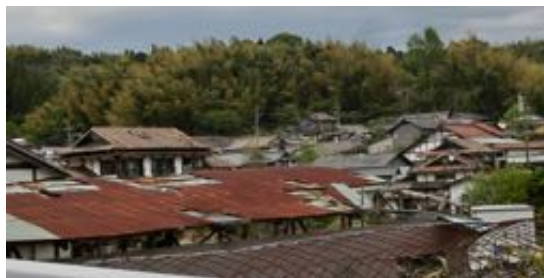
益城町東部の大字小谷<sup>おやつ</sup>、田原などの地区は熊本空港の南に位置しており、県道 206 号線进行走る車窓から見渡すと屋根の被害が極めて多い（写真 5.6.1, 5.6.2）ものの、傾斜したり倒壊したりした家屋は見当たらなかった。しかし、県道 28 号線まで降りると、納屋の倒壊（写真 5.6.3）、住宅の倒壊（写真 5.6.4）などが散見される。さらに、倒壊したかなり大規模な倉庫（写真 5.6.5）や残留変形の大きな事務所建築（写真 5.6.6）も確認された。県道沿いには木山川が流れ、その護岸が津森小学校付近で一部崩壊していた（写真 5.6.7）。また、2 階建ての店舗併用住宅の小屋組が寄せ棟で、その棟木の部分だけが崩壊するという過去に稀にしか発生していない破壊形態（写真 5.6.8）が見られた。

写真 5.6.2 屋根の被害が多い益城町小谷

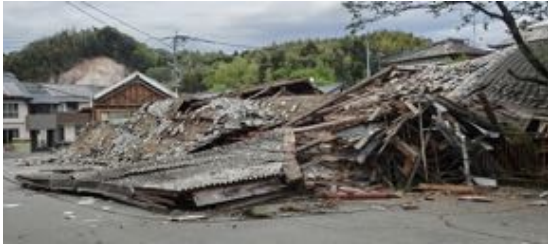
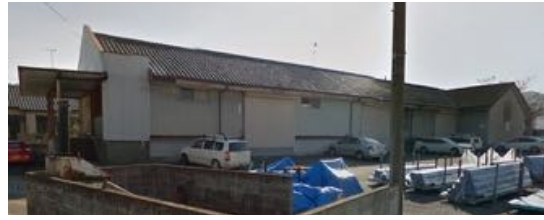
写真 5.6.5 倒壊した大規模な倉庫（左）と震災前の倉庫（右：Google マップから引用）

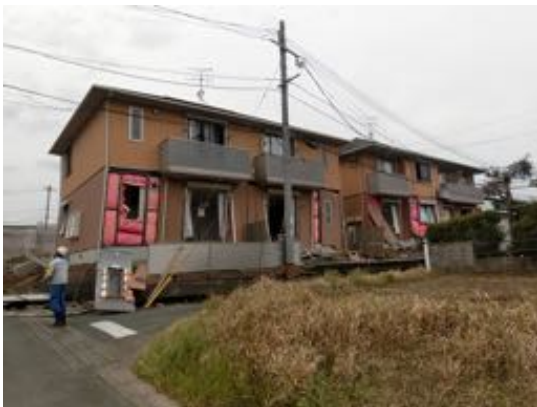
写真 5.7.11 地盤の影響を受け被害が大きな共同住宅

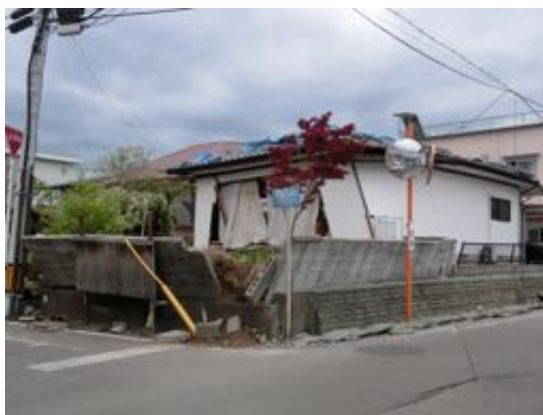
4/15 の時点で建具が外れただけの住宅が本震により大きく変形し、残留変形が大きくなった例（写真 6.2.1）、4/15 の時点で壁が一部はずれただけの住宅が本震により倒壊した例（写真 6.2.2）が見られた。また、本震の前後で残留変形が大きくなった店舗併用住宅（写真 6.2.3）も確認された。

写真 6.2.1 建具が外れただけの住宅（左：4/15）が大きな傾斜になった（右：4/16）例

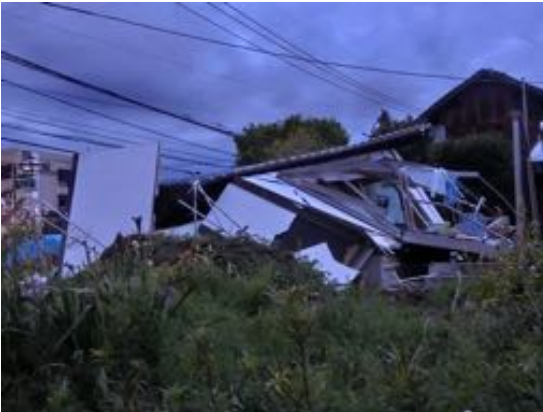
写真 6.2.2 壁が外れただけの家屋（左：4/15）が倒壊した（右：4/16）例
