## 平成 28 年（2016 年）熊本地震による建築物等被害第三次調査報告（速報） （鉄骨造建築物並びに非構造部材及び設備を中心とした調査）

### 1. 調査の目的と概要

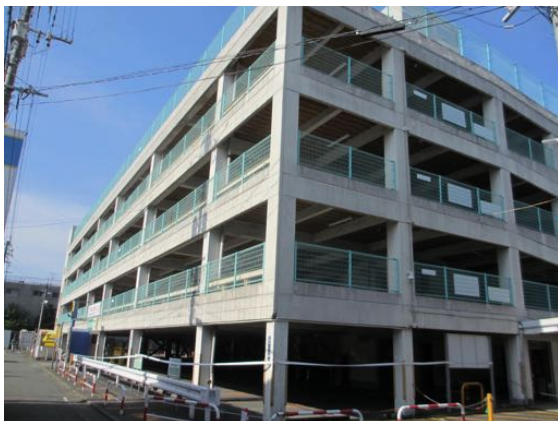
写真 4.2.1.1 建築物外観

4 階建ての鉄骨造の立体駐車場である。構造形式はブレース付きラーメン構造であり、角形鋼管柱と H 形鋼梁に、溝形鋼ブレースが用いられている。外観からは構造被害は観察されなかったが、内部の階段室コア部分を形成するブレースに座屈の被害が見られた。特に 2 階の階段室周りのブレースで比較的座屈が大きく、ブレース端部とブレース交差部のガセットプレートに座屈が生じていた。また、座屈が大きい部分ではブレースの耐火被覆が剥離していた。

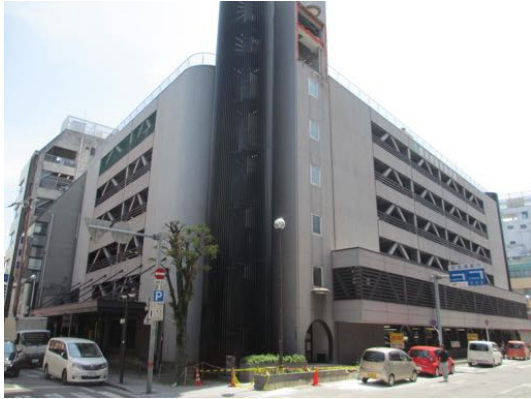
写真 4. 2. 1. 8 建築物外観

6 階建ての鉄骨造の立体駐車場である。構造形式はブレース付きラーメン構造であり、角形鋼管柱と H 形鋼梁で、H 形鋼ブレースが用いられている。塔屋で外装材が脱落していた。ブレース交差部やブレース端部では耐火被覆の亀裂や剥離が観察されたが、建築物の外側からは構造的な被害は観察されなかった。

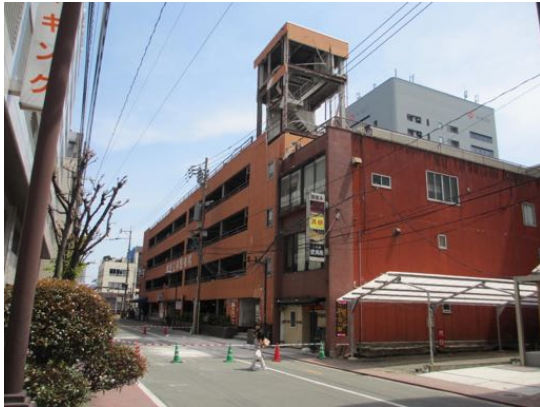
写真 4. 2. 1. 12 建築物外観

3 階建ての鉄骨造の立体駐車場である。構造形式は角形鋼管柱と H 形鋼梁のラーメン構造である。塔屋で外装材が脱落し、ブレースが破断しているのが観察された。柱梁等の構造部材は、耐火被覆に覆われていることもあり、構造被害は観察されなかった。

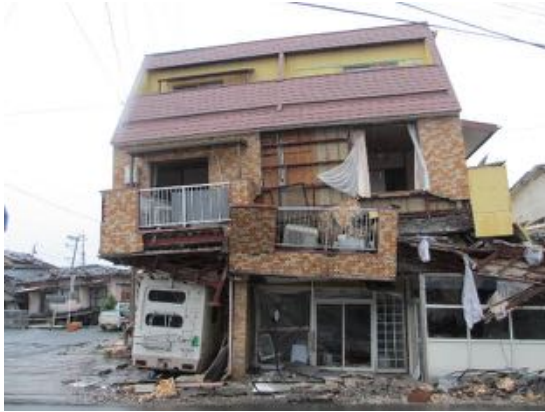
写真 4.2.1.18 建築物正面の外観

4 階建て鉄骨造の店舗併用住宅である。構造形式は角形鋼管柱と H 形鋼梁のラーメン構造である。2 層部分が完全に層崩壊し、3 層以上の部分が正面から見て左側に大きく移動している。接合部パネルとダイアフラム溶接部で破断しているのが観察された。

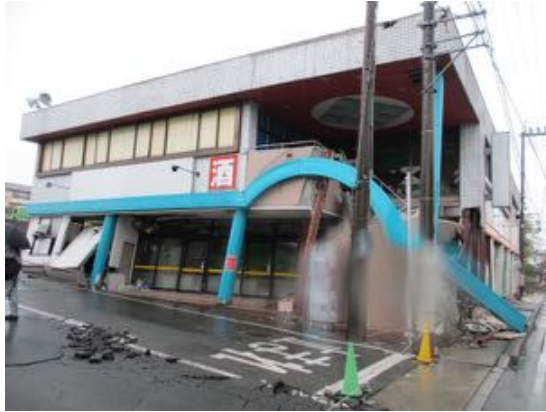
写真4.2.1.24 建築物外観（西面）

2階建て鉄骨造の店舗である。構造形式は角形鋼管柱とH形鋼梁のラーメン構造である。1層部分が大きく傾斜している。柱部材の端部に座屈が観察された。柱脚部の詳細は不明。柱梁接合部の被害状況や変形の状態から、1階柱の柱頭部で破断が生じている可能性がある。

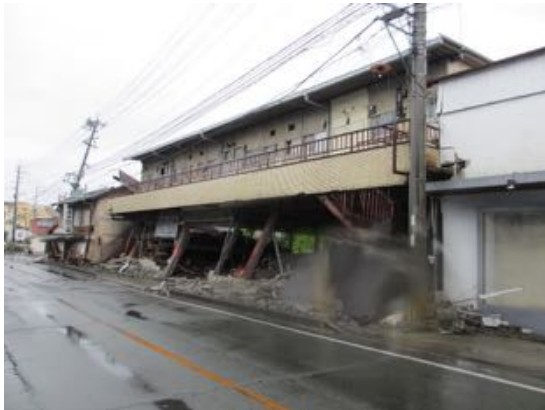
写真 4. 2. 1. 29 建築物外観

2階建て鉄骨造の共同住宅である。構造形式は日の字H柱とH形鋼梁のラーメン構造のようであるが、被災前のGoogle マップのストリートビューの映像(2013年12月撮影<sup>4)</sup>)では、1階にはコンクリートブロック造の壁が見られ、併用構造であった可能性がある。被害状況としては、1層部分が大きく傾斜している。
