## 令和 3 年(2021 年)福島県沖を震源とする地震による 鉄筋コンクリート造等建築物の被害調査報告

**概要：**2021 年 2 月 13 日 23 時 7 分、福島県沖にてマグニチュード 7.3、最大震度 6 強の地震が発生した。当該地震に対して、建築研究所及び日本建築防災協会では、郡山市および福島市における被害概要の把握を目的として、3 棟の RC 造建築物と 1 基の鋼製煙突の被害調査を実施した。被害のあった地下 1 階地上 3 階の RC 造建築物は、2017 年に耐震補強されていたものの、耐震補強部材が取り付けしていない構面における被害が確認され、被災度区分判定を実施した結果、1 階の張間方向で中破の判定となった。地上 6 階の RC 造建築物では、1 階の複数の柱に損傷度 IV の被害が見られ、被災度区分判定を実施した結果、1 階の桁行方向で大破、張間方向で中破の判定となった。残る 1 棟の 2017 年に耐震補強されていた RC 造建築物には目立った被害は見られなかったが、併設されている鋼製煙突には被害が確認された。

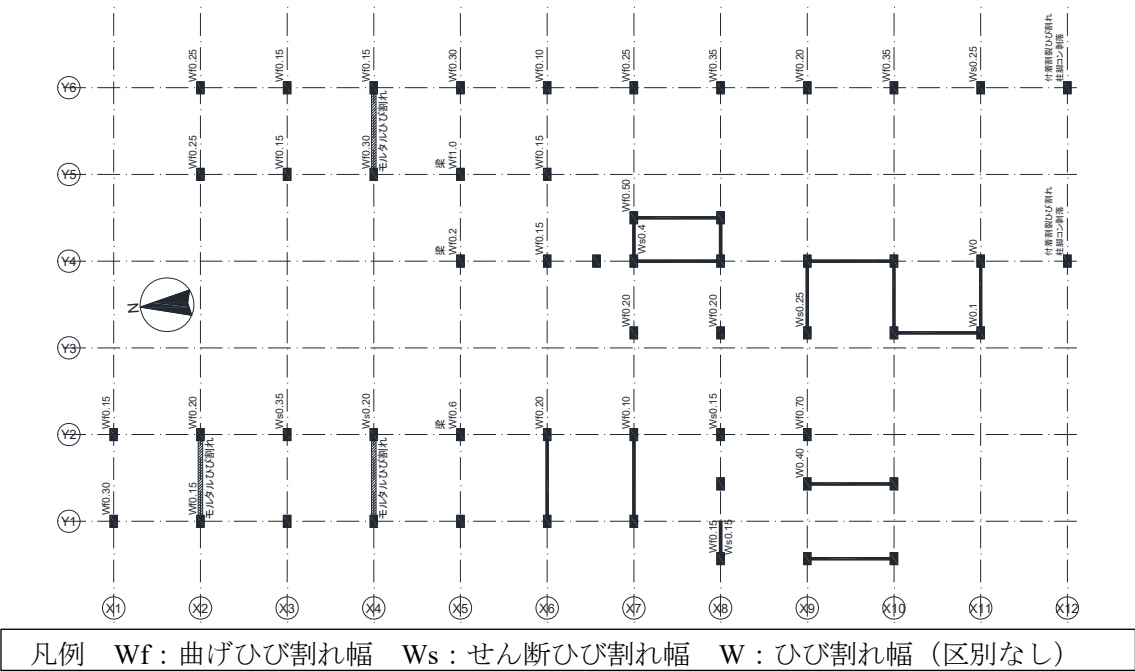
図 4.1.11 1 階構造部材のひび割れ幅計測結果

調査時間の都合から、一番被害の大きかった 1 階の張間方向についてのみ被災度区分判定を実施した。図 4.1.12 に示すように、建築物の南側の損傷度が大きく、南側の単独柱 2 箇所と張間方向の両側柱付き壁 3 箇所に損傷度Ⅴの被害が見られた。北側に配置された 3 箇所の鉄骨ブレースは、両側柱付き壁として計算を行った。また、西側の X6 構面および X7 構面の両側柱付き壁は壁部分の損傷度が不明のため、両側柱付き壁ではなく 2 本の柱として損傷度の評価を行った。また梁支配型柱については梁の損傷度を考慮している。被災度区分判定の結果、図 4.1.13 に示すように中破 (R=60.3) となった。

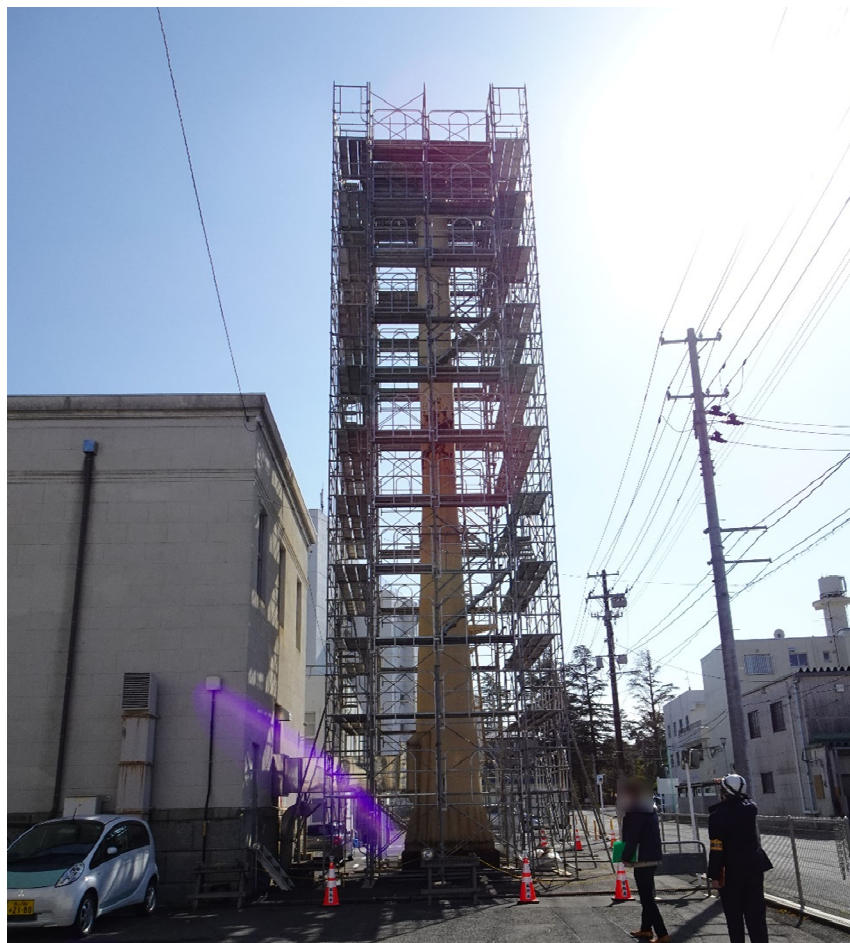
図 4.2.2 鋼製煙突 B 外観

本建築物は、築約 90 年の地下 1 階地上 3 階の RC 造建築物である。図 4.2.1 に建築物外観を示す。本建築物は 2011 年 3 月の東北地方太平洋沖地震では大きな構造被害を受けていない。2017 年に耐震改修工事を実施しており、地下 1 階と 3 階に RC 造壁を増設している。今回の 2021 年の地震で被害にあったのは本建築物の南西に位置する鉄骨製の煙突 B（図 4.2.2）である。この煙突 B は建築物 B とは構造的には別の構造物であるが、建築物 B のボイラー室と接続され、排煙を行っている。煙突は 1976 年竣工である。近傍の JMA 郡山市朝日の記録によると、今回の地震による震度は 6 弱であった。

図 4.2.4 (b) : 煙突の上部が損傷を受け、落下の危険があったため、地震後に上部を切断し除却されていた。担当者へのヒアリングによると、錆による腐食が激しかったようである。

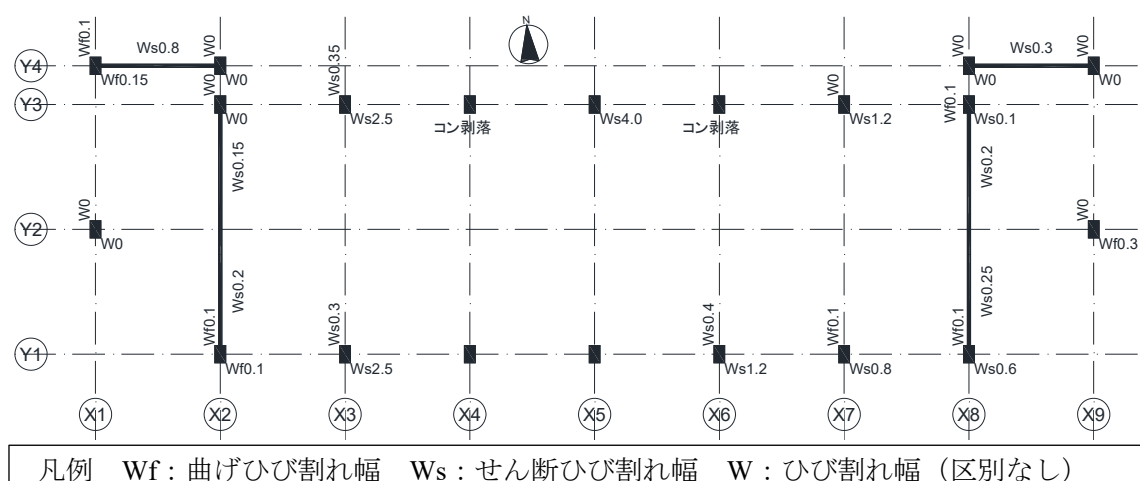
図 4.3.4 1 階構造部材のひび割れ幅計測結果

調査時間の都合から、被害の大きかった 1 階のみ被災度区分判定を実施した。図 4.3.5 に示すように、建築物の桁行方向の中央部の柱の損傷度が大きく、北側の単独柱は両方向ともに損傷度Ⅳの被害が見られた。Y1 構面の X4 および X5 の単独柱は損傷度が不明として被災度算定を行った。その結果、図 4.3.6 に示すように桁行方向で大破 (R=52.5)、張間方向で中破 (R=73.1) となった。
