# 令和 6 年能登半島地震による建築物の津波被害及び瓦屋根の地震被害 現地調査報告(速報)

国土交通省 国土技術政策総合研究所  
国立研究開発法人 建築研究所

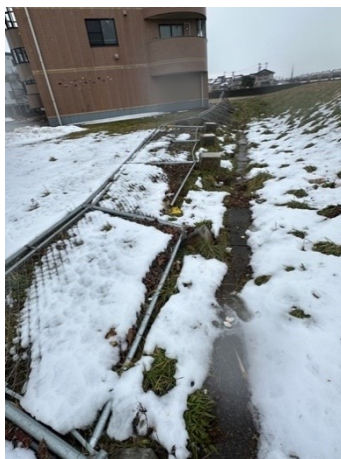
- ・ 津波の影響で, 関川の川辺に平行に配置されていた複数のコンクリート製のブロックが散乱していた(図 4.1.1)。これらの寸法は幅 70 cm, 高さ 44 cm であった。
- ・ 関川と保倉川の合流点付近の堤防で, 基礎の引き抜け及び鉄柱の折損によってフェンスが倒壊していた(図 4.1.2)。フェンスは堤防から高さが低くなっている部分に存在していたため, 流速と水深が高くなり被害を受けたと考えられる。引き抜けた部分の基礎は1辺 30 cm であった(図 4.1.3)。
- ・ 津波で床上浸水の被害があったとされる住宅が1軒あり, 津波の痕跡となる高さを測定すると, 約 50 cm であった(図 4.1.4～図 4.1.5)。その他の周辺の建築物は, 堤防に沿ってブロック塀があったことから床上浸水の被害を免れたと見られる(図 4.1.4 に示す奥側の住宅)。
- ・ 付近で移動した看板やカーブミラーが見られたが, 近くに掲示されていたものではないため, 津波によって流されたと見られる(図 4.1.6)。
- ・ 河川の洪水対策を目的とした高さのある堤防が存在していたため, 周囲の建築物や工作物等の被害はほとんど見られなかった。

図 4.1.2 フェンスの倒壊

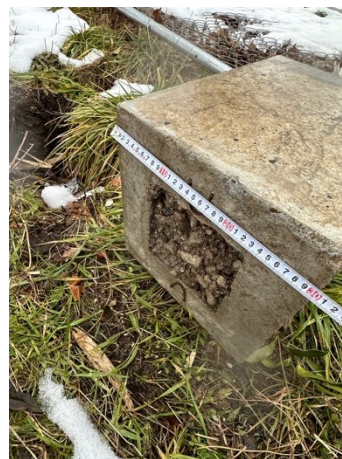
図 4.1.3 フェンスの引き抜けた基礎

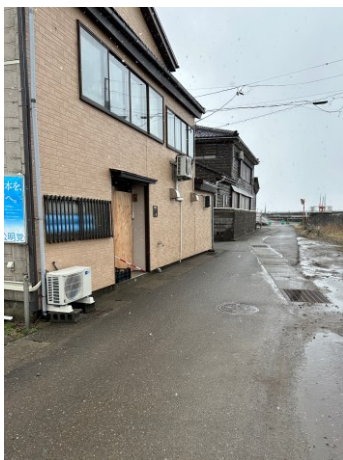
図 4.1.4 床上浸水したと見られる住宅周辺

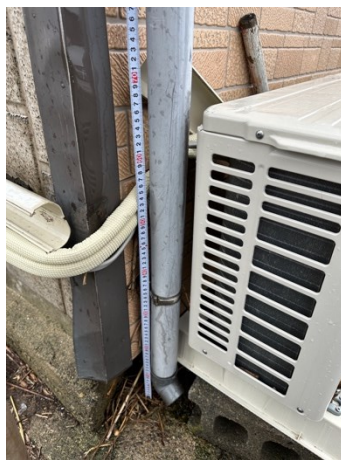
図 4.1.5 津波の痕跡高さ

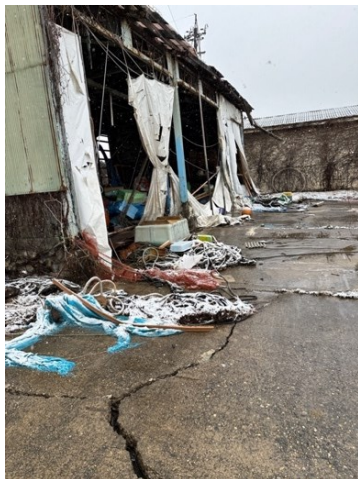
- ・ 鵜飼漁港では、海に面した倉庫や建築物の開口部に津波による被害が見られた。
- ・ 図 5.2.1 は鉄骨造倉庫の被害である。開口部に津波が流入しており、漂流物が流れ込んでいた。
- ・ 図 5.2.2 は木造建築物の被害である。海に面した開口部が被害を受けていた。一方、1 階の窓は確認した範囲では割れが生じていなかった。これらの被害の周辺では船が陸上に座礁し、トラックが海岸に移動していた(図 5.2.3)。また、付近の RC 造建築物の周囲の地盤には洗掘が生じていた(図 5.2.4)。
- ・ 鵜飼漁港近くの橋とそれに接する道路との間には大きな段差が見られた(図 5.2.5)。
- ・ 鵜飼漁港周辺では図 5.2.6 のように多くの住宅が地震によって倒壊し、周辺の地盤は図 5.2.7 のように地割れを起こして変状していた。周辺の地面には砂の堆積を確認した。この砂は津波によるものと考えられるが、一部の地面では液状化による噴砂の可能性も考えられる。
- ・ 周辺の道路では多数のマンホールが周囲の地盤面から隆起しており、調査した範囲では最大で 1.5m ほど突出していた(図 5.2.8)。

図 5.2.1 鉄骨造倉庫の被害

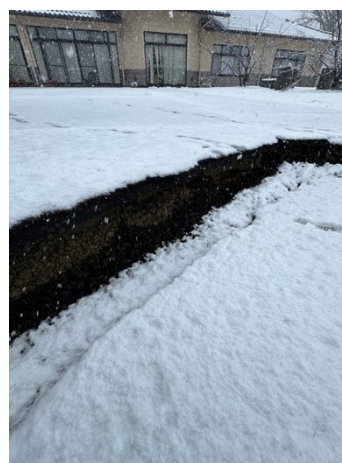
ブルーシートが被った状態であった。図 5.4.2 のように今回の調査時にはブルーシートが被っていない隅棟部で損傷が見られたため、ブルーシートが被っていた棟部は今回の地震で屋根瓦が被害を受けたものではないと見られる。一方、平部の瓦については、令和 5 年 5 月の調査時に 2 本の緊結線で全数留め付けられていたことを確認している。雪が積もっているため状況の把握がやや困難であるが、外観から瓦の配置に乱れが確認できないことから脱落や損傷は生じていないものと考えられ、全ての瓦が緊結されていたことで今回の地震に対しても一定の効果があつたものと考えられる。なお、付近の地盤には地割れによって膝下の高さまでの段差が生じていた(図 5.4.3)。

図 5.4.3 正院公民館付近の地割れ

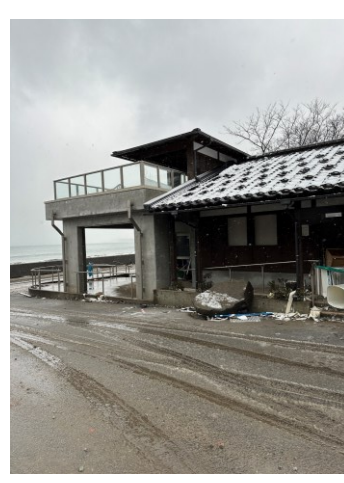
- ・ 珠洲市三崎町寺家の沿岸部では、複数の住宅・建築物に津波被害を確認した。
- ・ 基礎のみが残っており、上部構造が流失・移動した事例が複数見られた(図 5.5.1～図 5.5.2)。
- ・ 図 5.5.3 のように 2 階部分が移動した住宅が見られた。2 階部分の外装材が剥離していることから、地震で 1 階部分が倒壊し、2 階部分が津波で流された可能性が考えられる。
- ・ 海岸からやや陸側の住宅では津波による開口部などの損傷は見られなかったものの、車が移動している状況が見られた(図 5.5.4)。
- ・ 海に面した部分が RC 造の建築物では、津波による開口部(扉)の被害は見られたものの、躯体に地震及び津波による被害は発生していなかった(図 5.5.5～図 5.5.6)。なお、2 階部分のガラスに損傷がなかったことから、津波は 2 階の高さまでは達していなかったと考えられる。

図 5.5.6 RC 造の建築物の  
被害状況(2)

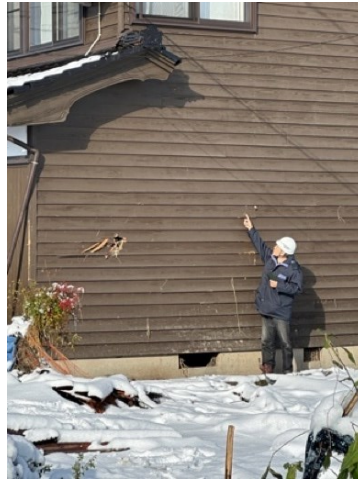
- ・ 図 6.2.8 及び図 6.2.9 は津波によって前後面が破壊した建築物である。正面及び背面の広い範囲で外壁が損傷していた。特に、軒天井まで津波が跳ね上がったと見られる被害も確認できた。この付近では地面から約 3m の高さに津波の痕跡が見られた(図 6.2.10)。また、やや陸側の住宅でも漂流物の衝突による外壁の破損が生じており、その高さは 2m を超える位置にも存在していた(図 6.2.11)。

図 6.2.11 津波の漂流物の痕跡

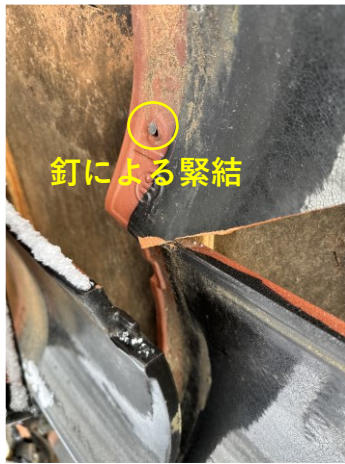
図 6.2.18 瓦の緊結状況
