## 5.2 付録B 詳細調査を実施した RC 造建築物の建物概要 及び被災度区分判定結果

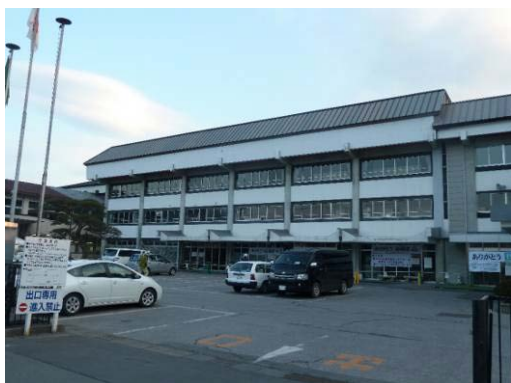
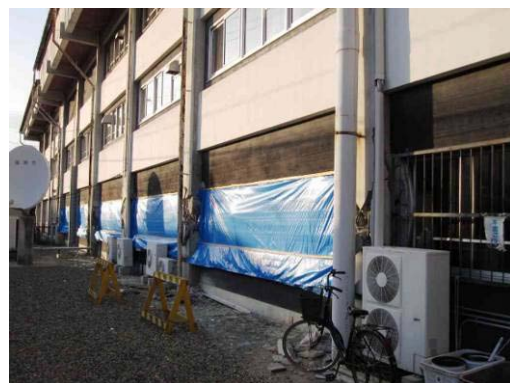
写真 B-1 建築物外観

(a) 南側構面

(b) 北側構面

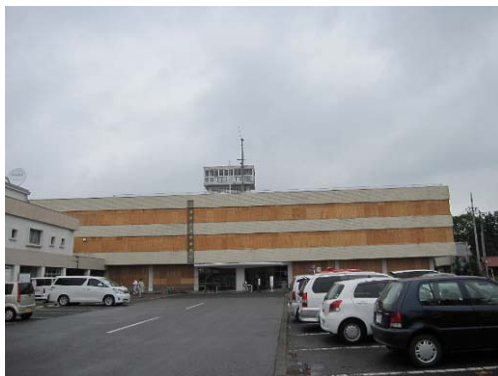
写真 B-4 建築物外観（南面）

写真 B-4 に建築物の外観を示す。外周の窓の大半は合板により塞がれた状態であった。本建築物は北側建物及び後述の建築物 B' と接続しており、接続部（Exp. J なし）でひび割れ及びコンクリートの剥落が確認された（写真 B-5）。北側建物の 1 階では柱や壁に僅かにひび割れが見られた程度で、構造的な被害はほとんど確認できなかった。

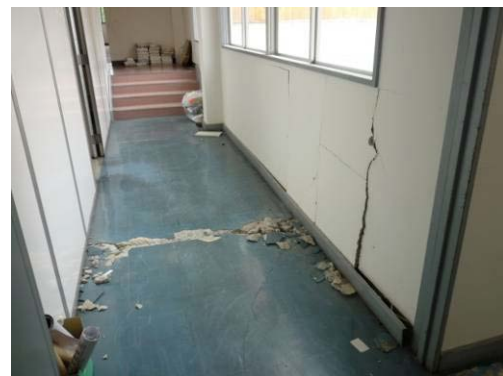
写真 B-5 建築物 B' との接続部（2 階）
