# 令和 6 年能登半島地震による建築物の津波被害及び瓦屋根の地震被害 現地調査報告(速報)

国土交通省 国土技術政策総合研究所  
国立研究開発法人 建築研究所

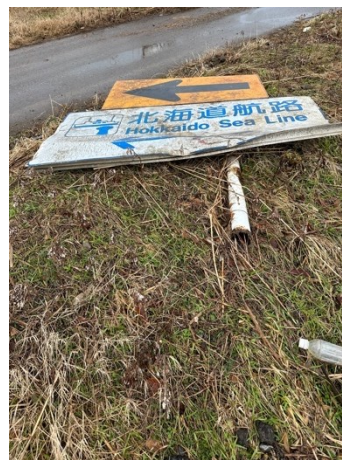
図 4.1.6 移動した看板

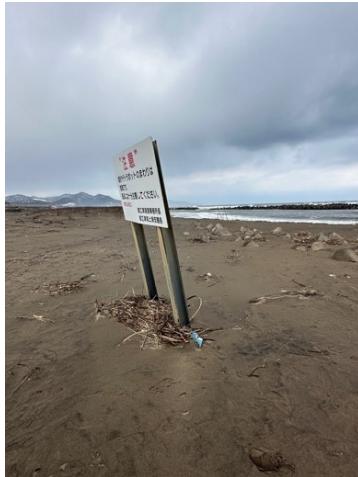
- ・ 図 4.2.1 は令和 6 年 1 月 1 日午前 11 時、図 4.2.2 は令和 6 年 1 月 2 日午前 11 時にそれぞれ撮影した被災前後の海岸の様子である。被災前後の海岸の様子を比較すると、被災後に海砂が多く遡上している。また、海岸には漂流物が散乱し、多くの木造の防砂柵が損傷していた。
- ・ 海岸では 2 本の H 形鋼で支持された看板が傾斜していた(図 4.2.3)。下部に多くの漂流物が絡まっていたことから、津波による直接的な外力に加えて、漂流物による堰き止め効果によって傾斜が生じ得る程度の力が作用したものと考えられる。
- ・ 図 4.2.4 は防砂柵の下部の損傷の様子である。損傷している防砂柵の下部は目が細かく、上部の目の粗い部分に比べて大きな外力が作用したものと考えられる。一方、図 4.2.5 のように海側に堤防がある防砂柵については立地や構成がほぼ同様であっても損傷していなかった。
- ・ 図 4.2.6 は令和 6 年 1 月 2 日に撮影したものであり、付近の堀の高さ約 40cm の部分に津波の痕跡と考えられる線が見られた。海岸に起伏があり、建築物が海岸線から離れているだけでなく、高台に位置しているものも多いため、周辺の道路や住宅での津波被害を免れたものと考えられる(図 4.2.7)。
- ・ 海岸部では複数のボートが陸側に流されて転覆していることに加え、沿岸部では地震による消波ブロックの沈下が見られた(図 4.2.8)。

図 4.2.3 看板の傾斜

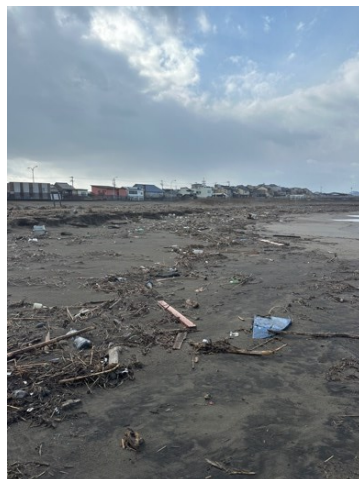
図 4.2.7 瓦礫の遡上と住宅地  
の位置関係

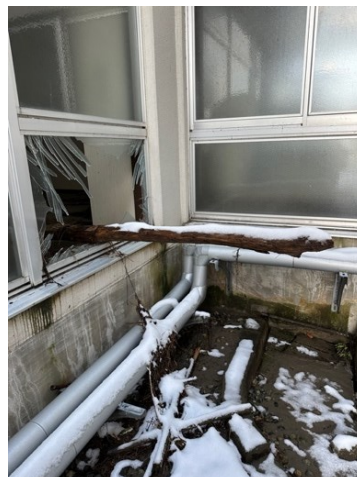
- ・ 2 日目に調査した珠洲市宝立町鵜飼の海に面した RC 造建築物(宿泊施設, 図 5.1.1)について, 津波の痕跡高さを再調査した。
- ・ 建築物の周辺に付着していた漂流物の痕跡の高さは地面から 1.3m~1.8m であった(図 6.1.1~図 6.1.4)。
- ・ 図 5.1.1~図 5.1.3 でも確認できる建築物の海側のガラスの損傷高さを調査すると, 損傷箇所の上面の高さは地面から 1.5m~2.4m であった(図 6.1.5~図 6.1.6)。
- ・ 窓ガラスの損傷には津波波力と見られるものだけでなく, 植木や流木の衝突によるものも見られた(図 6.1.7~図 6.1.8)。
- ・ 数メートル陸側の駐車場付近に位置する電話ボックスでも津波の痕跡が見られた(図 6.1.9)。その痕跡は想定される津波の入射方向に対して側面に残っており, 高さは最大で約 50cm であった。

図 6.1.8 漂流物(流木)の衝突

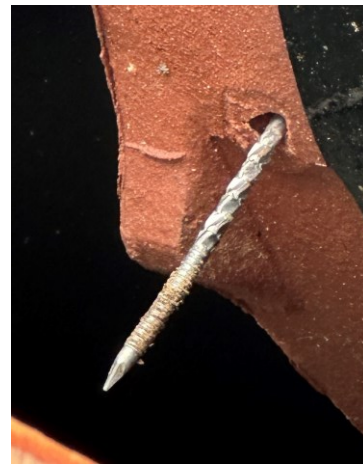
図 6.2.19 緊結材(釘)
